AKAI GX-6300EV

故障内容 再生出来ない

修理内容 メカブロックのオーバーホール

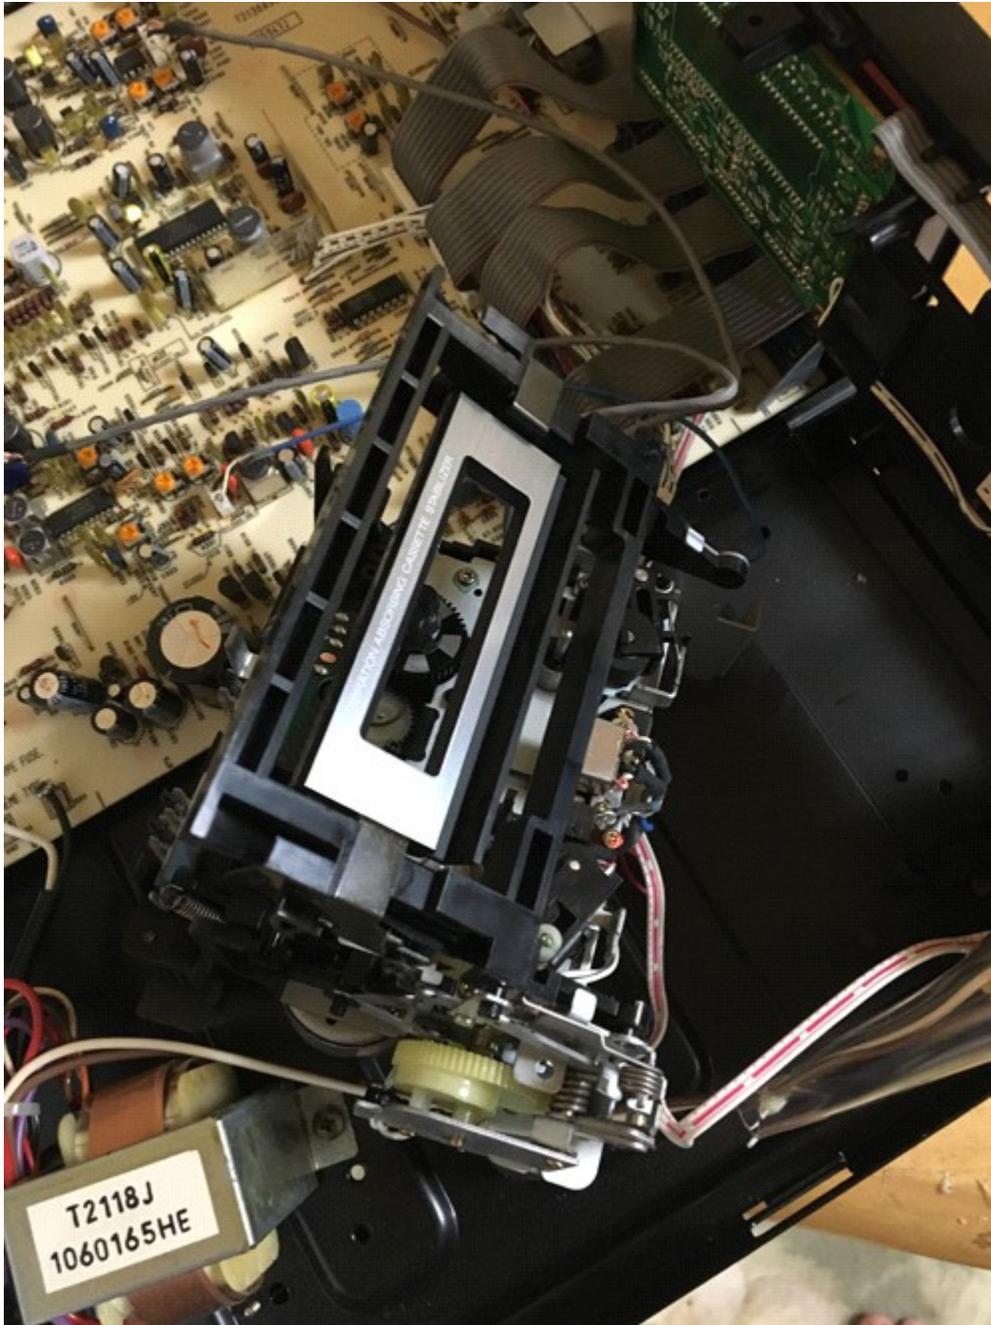
本体からメカブロックの分離、この機種は非常に難作業

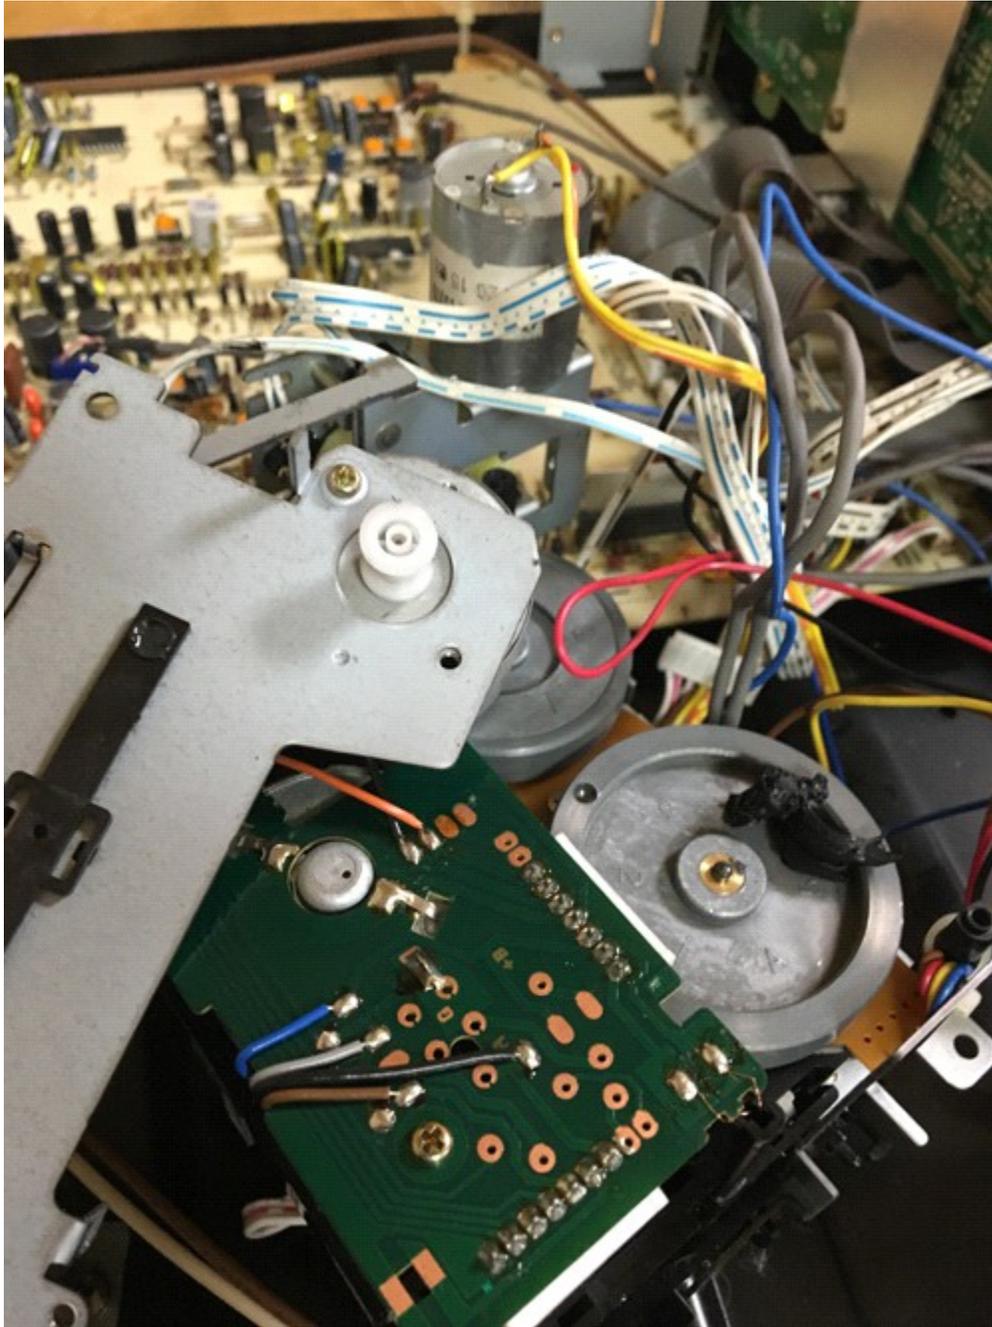
フライホイールの分解（外すのも難作業） 駆動ゴムはタール状になってしまい使用不能

フライホイールゴム交換、バックテンション用のゴム交換をして元の位置に。

フライホイールのゴムの装着はゴムを押さえながら非常に難作業。

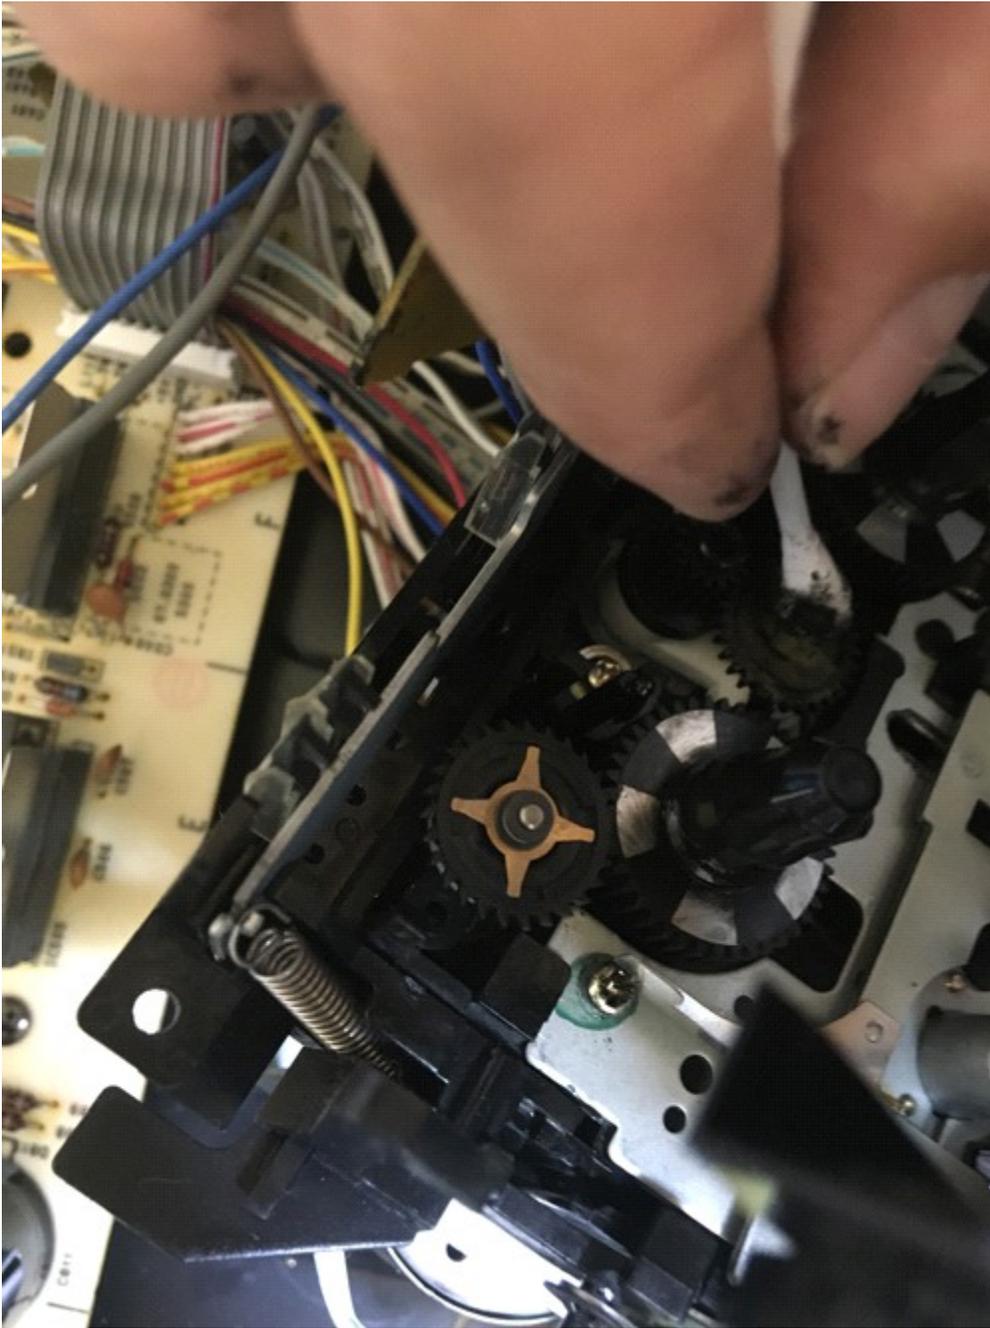
バックテンション用のゴムも溶けてしまい、カウンター検出部が汚れてしまっているの  
ので清掃作業

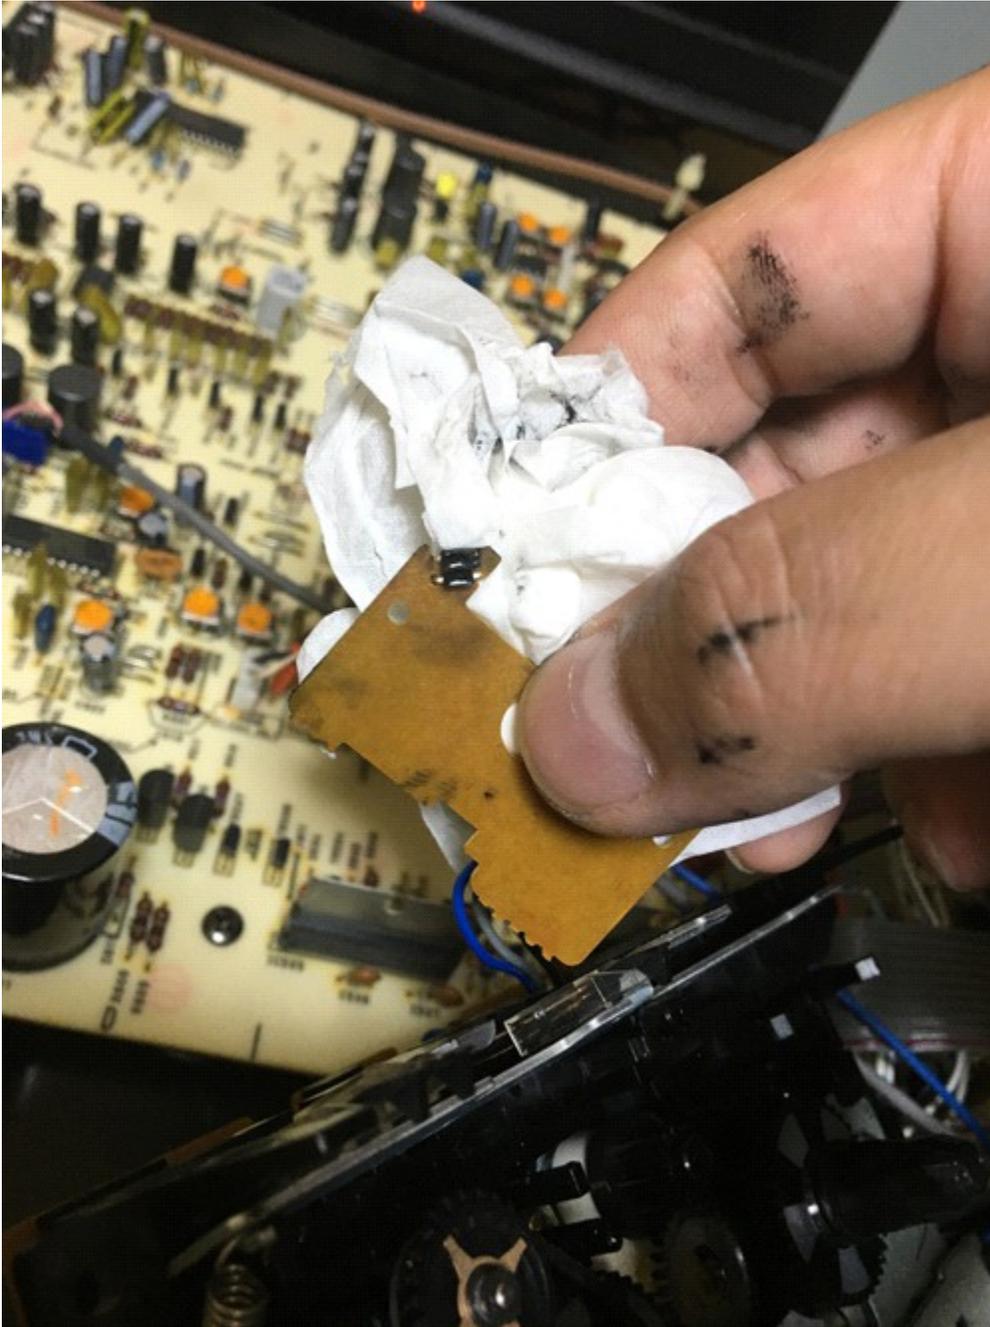
カウンター部分のセンサーユニットにも汚れが付着しているので清掃

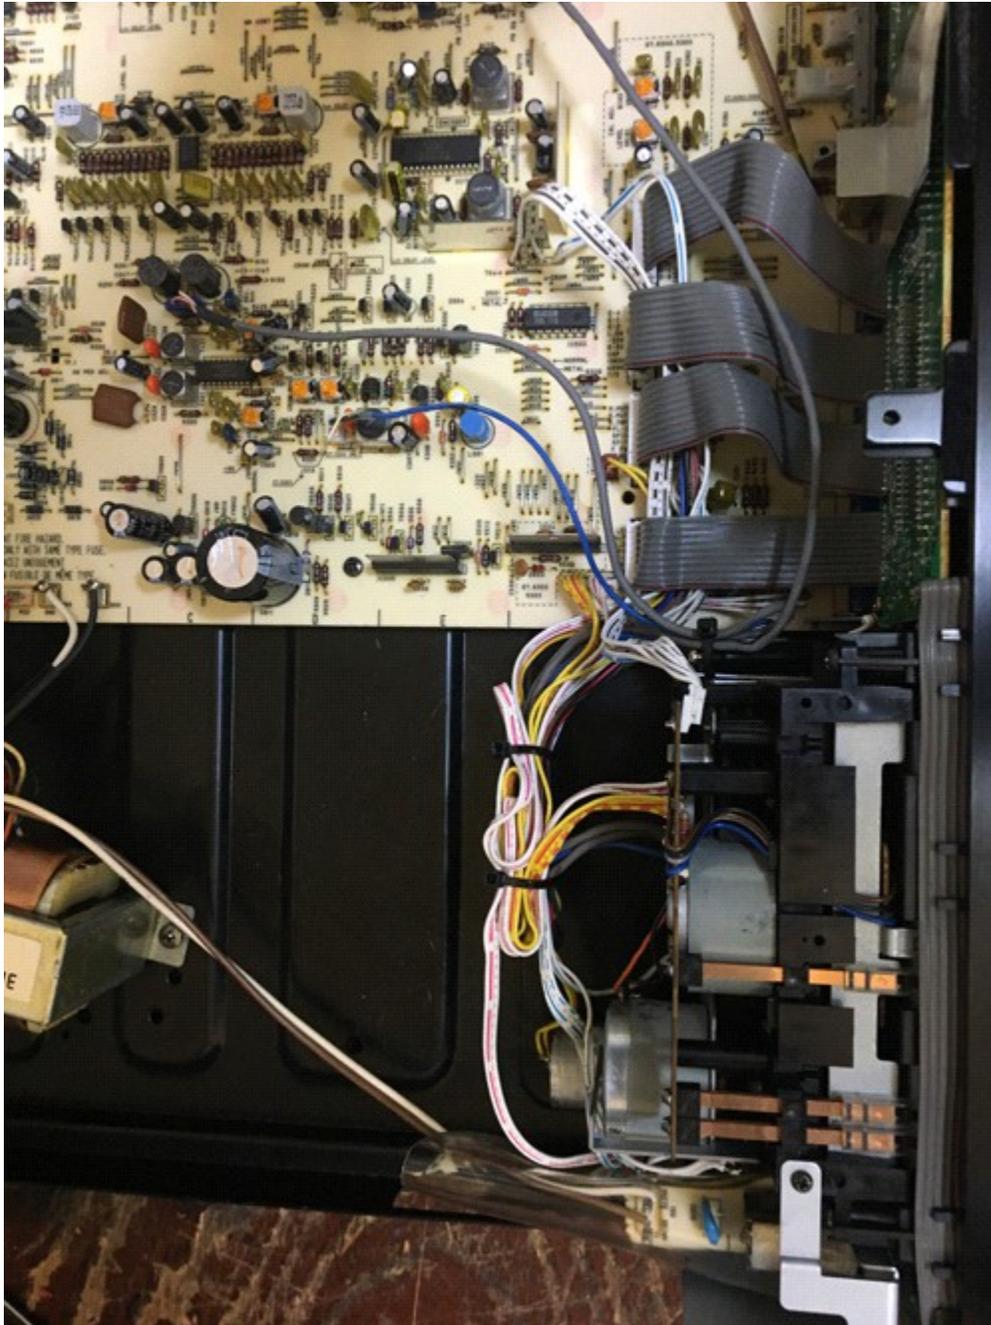
配線を固定してメカブロックの組立終了

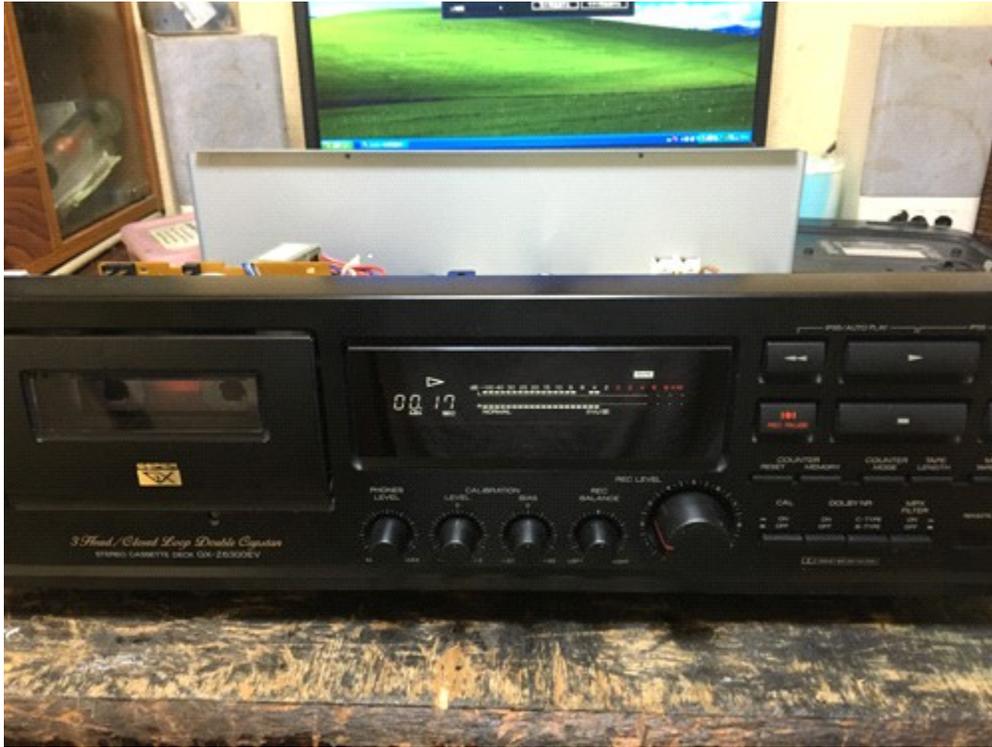
簡易メカ動作確認、再生も問題ありません、カウンターの表示もOKです。

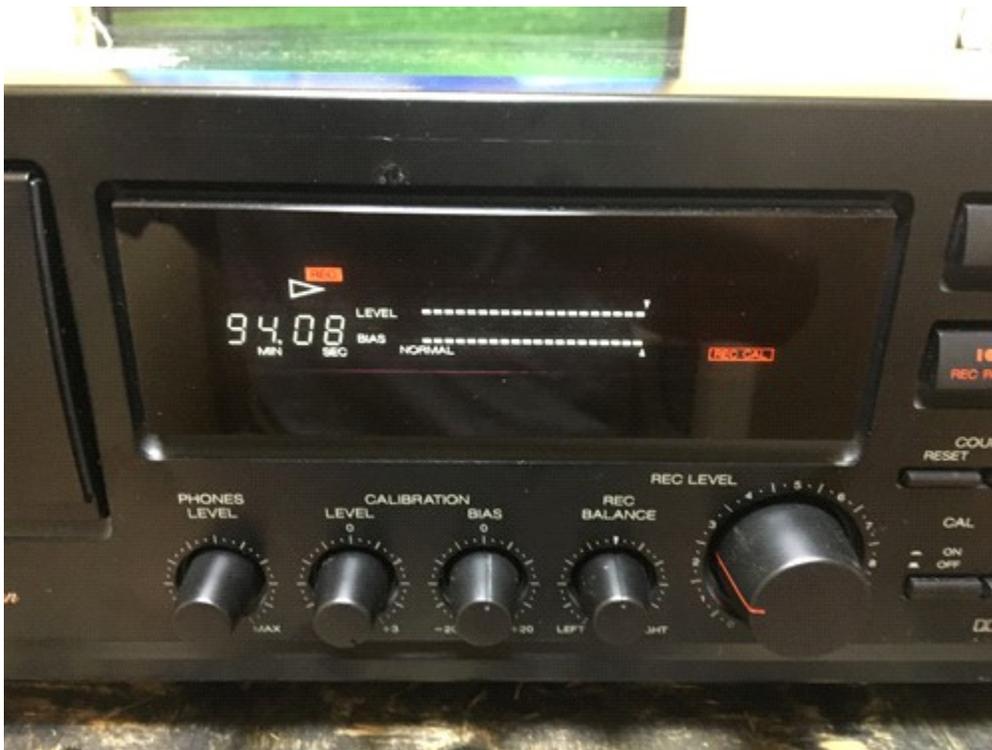
録音確認（キャリブレーション動作確認中。ダイソーの会議録音用テープなので質が悪くLEVELがいっぱいですが故障ではありません！）

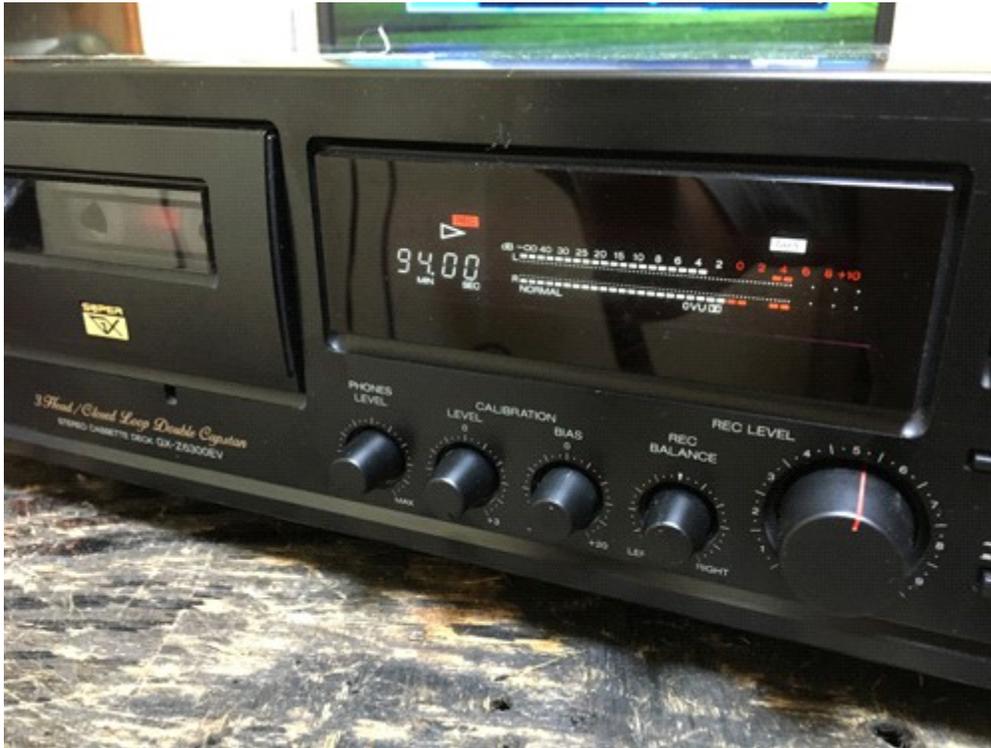
録音確認中（ソースを録音しながら実際にモニター切替でテープに録れている音を確認出来るのは3HEADデッキならでは）
