LUXMAN SQ38FD

故障内容 内部で煙が発生した

修理内容 寿命抵抗交換（寿命のため電源ON、OFF時に絶縁破壊してしまった物です）

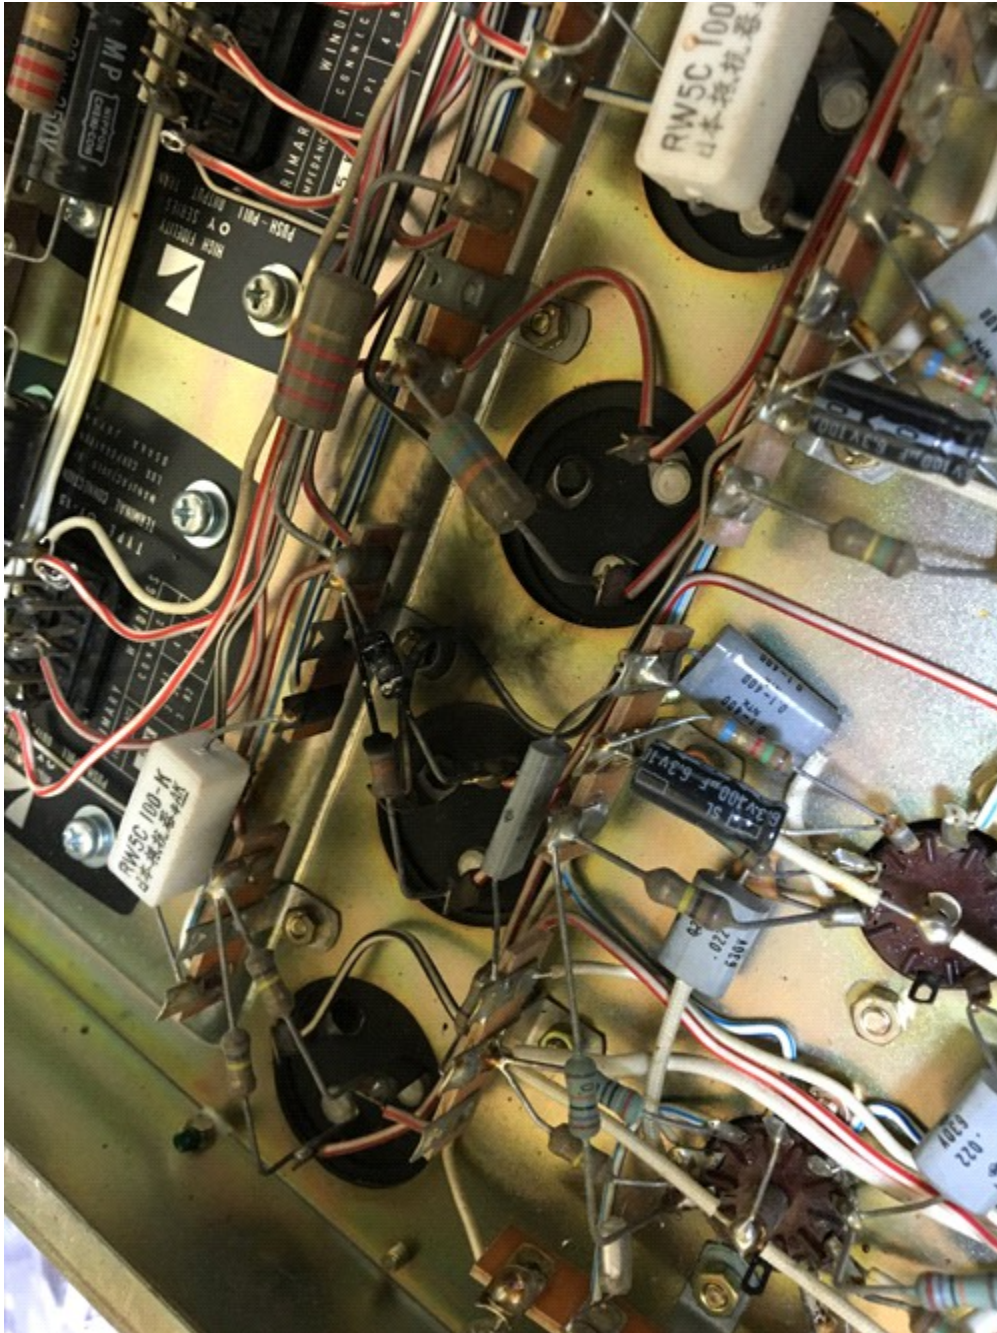
B2側の電源用抵抗燃えてしまい断線、大きな2.2Kの抵抗も裏側に焦げ跡あり。

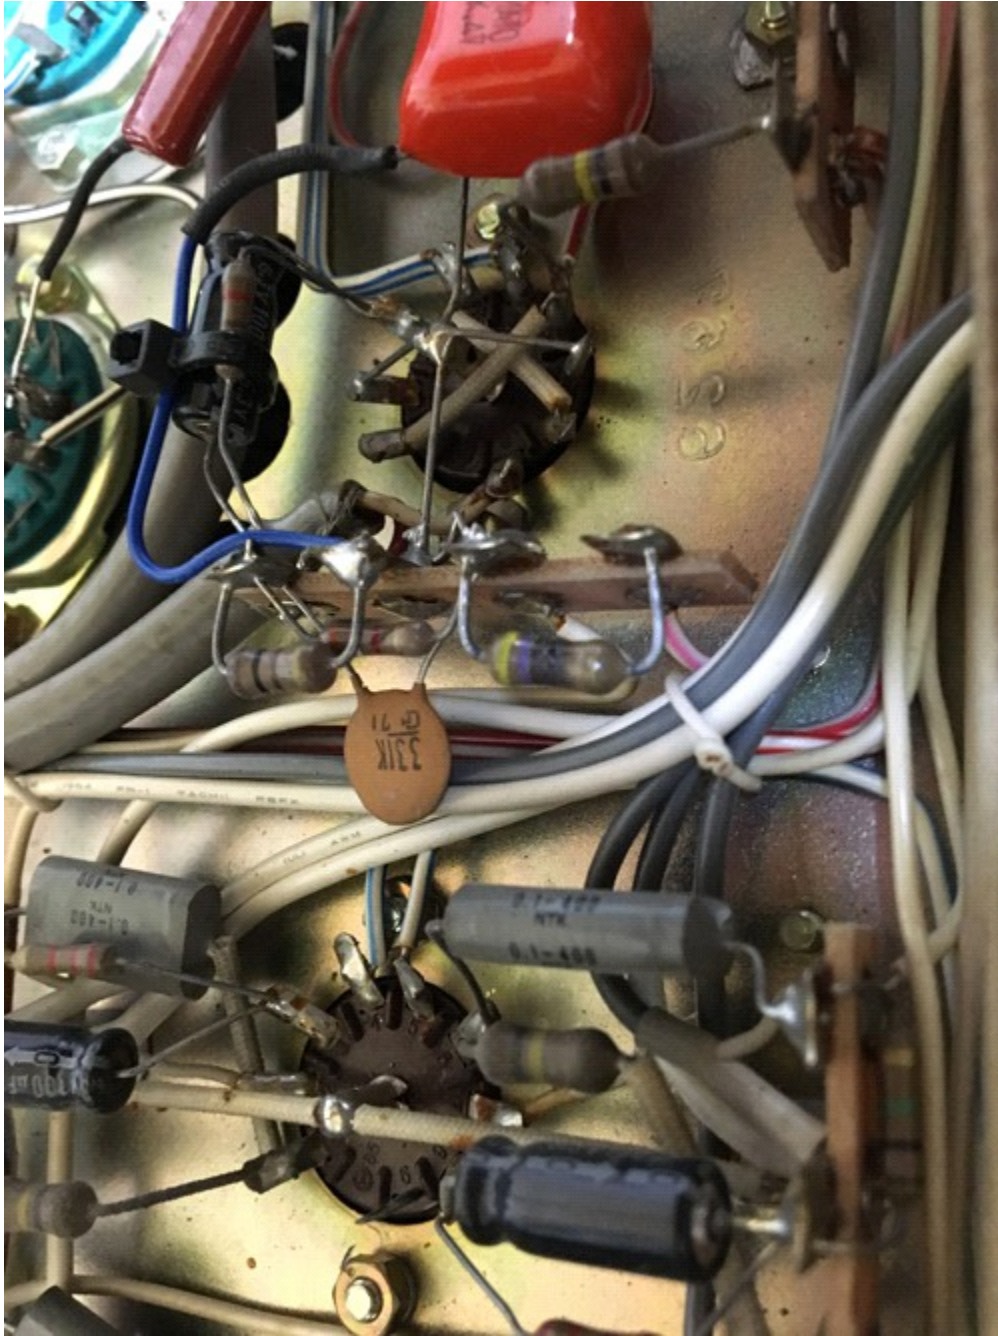
ドライバー側も抵抗が焼けている

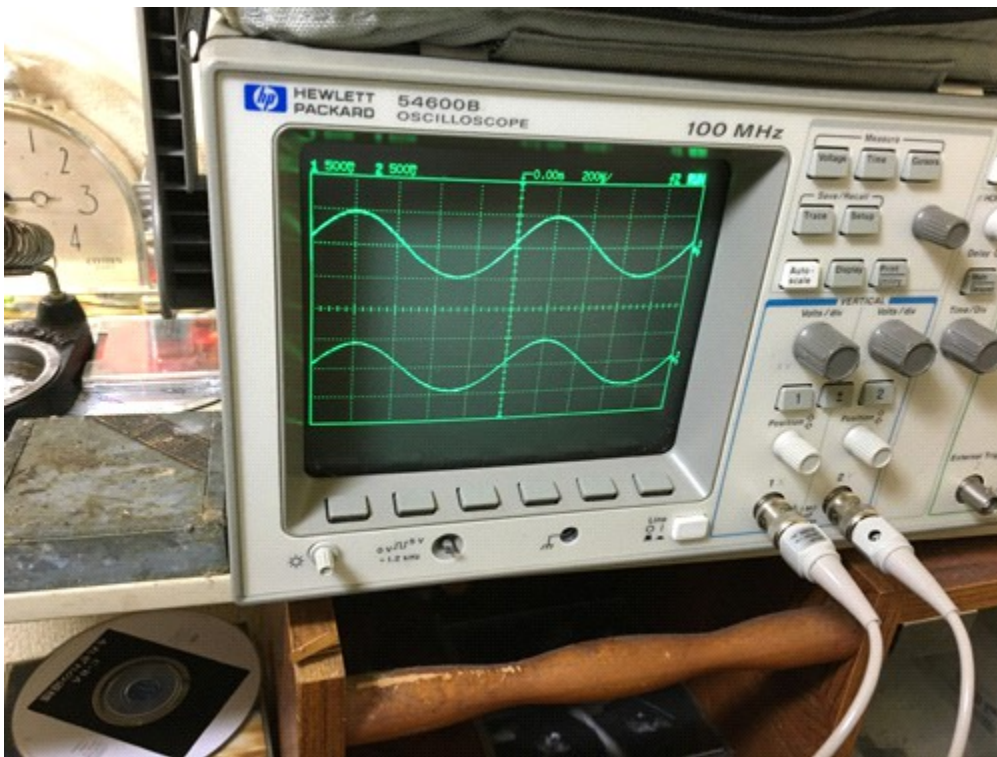
最大時の波形 23W+23W 8Ω 1000KH z 50CA10の真空管は寿命に近い

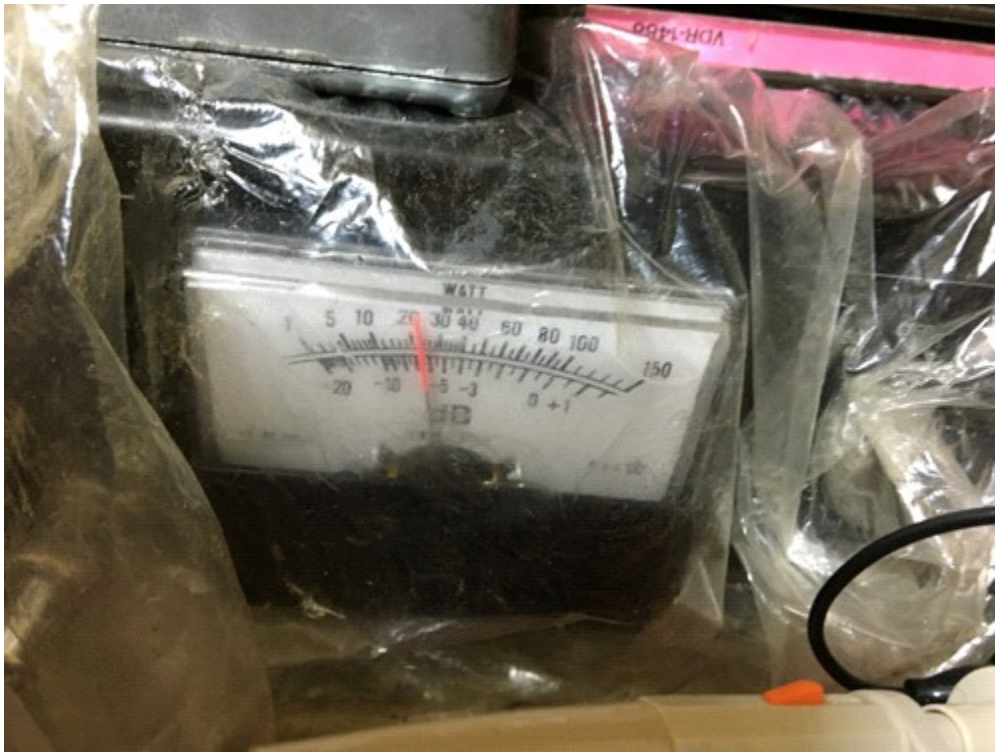
頑張っても23W+23W 出力管の寿命も近く日くつきの50CA10で手に入らない。
