Convergent Audio Technology SL1

故障内容 ミュートスイッチノブが折れており動作未確認品

修理内容 ミュートスイッチの交換（同形状の代替品）電源ユニット部のランプを交換（特殊電球なのでLEDに交換）

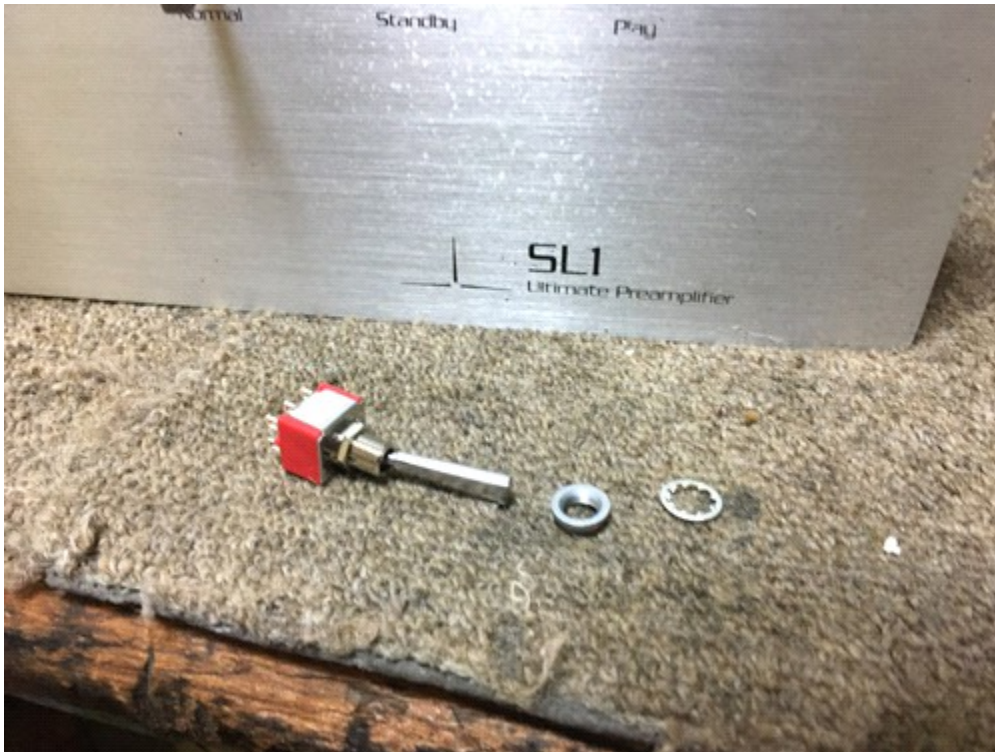
スイッチが国内にないので海外から取寄せる。

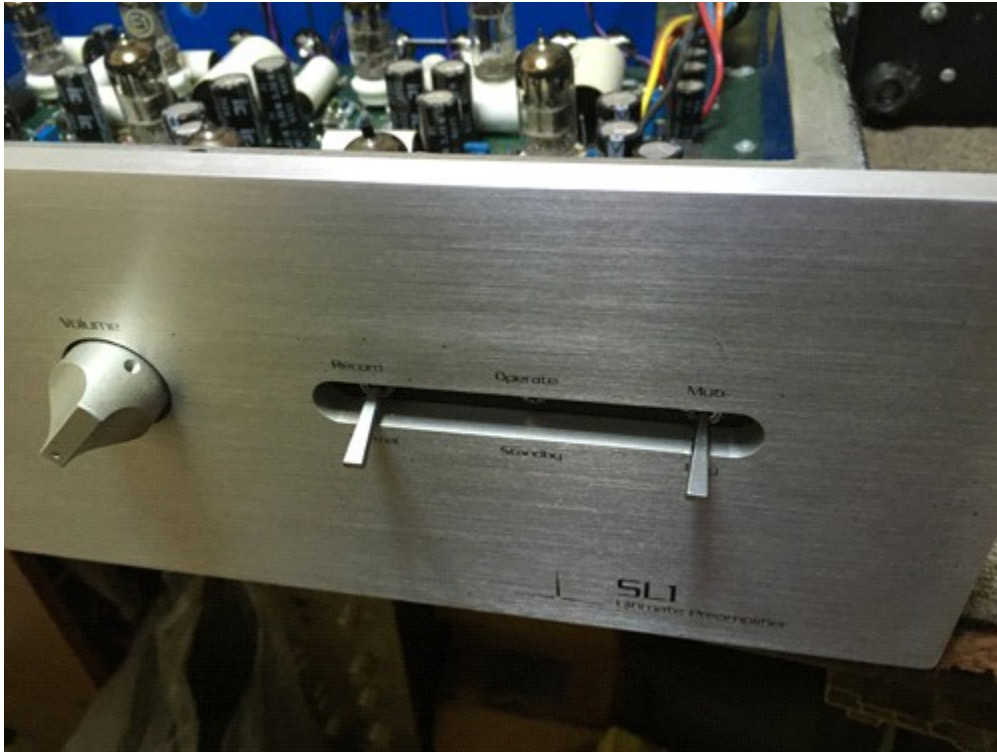
動作確認が出来るようになったので出音を確認する

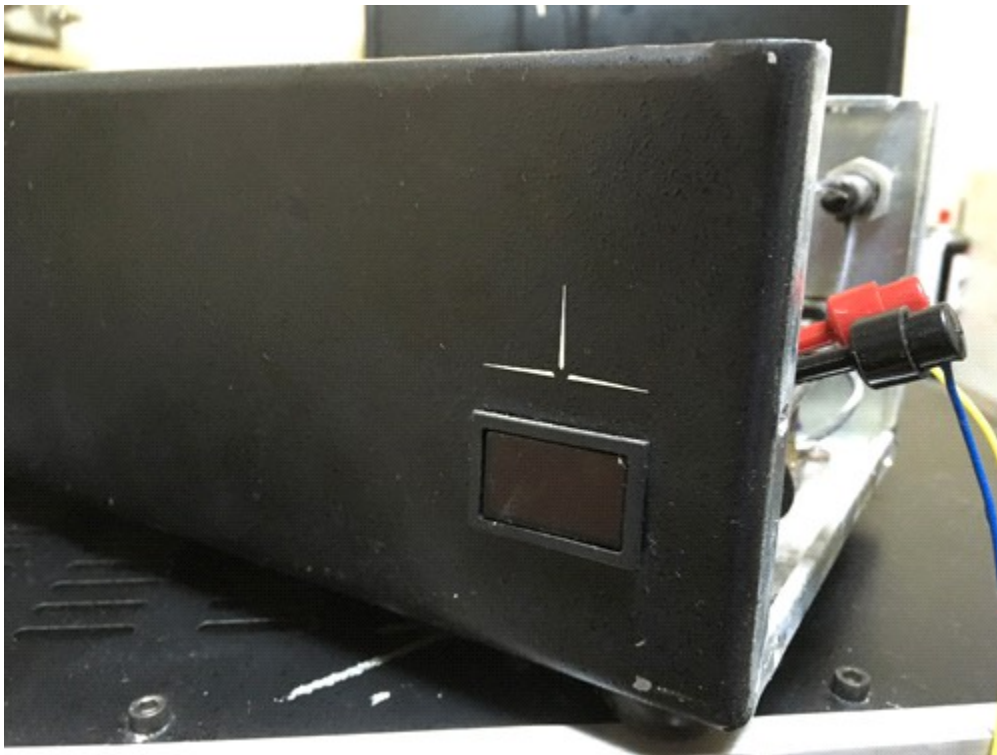
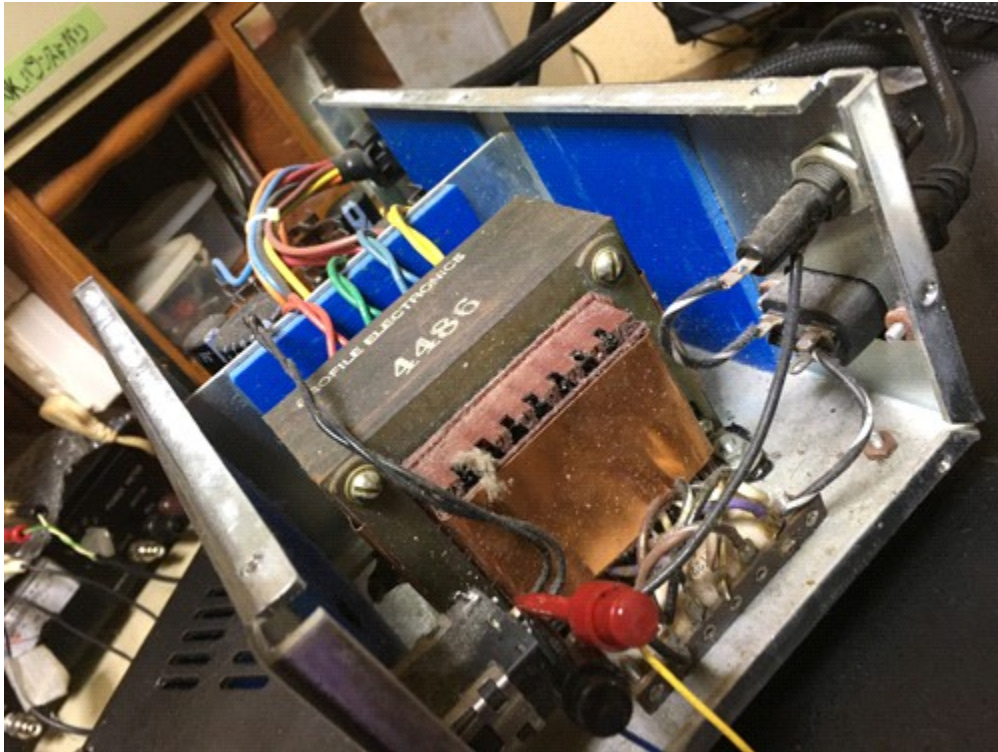
電源ランプが点灯しないので電氣的に異常がないか確認する。

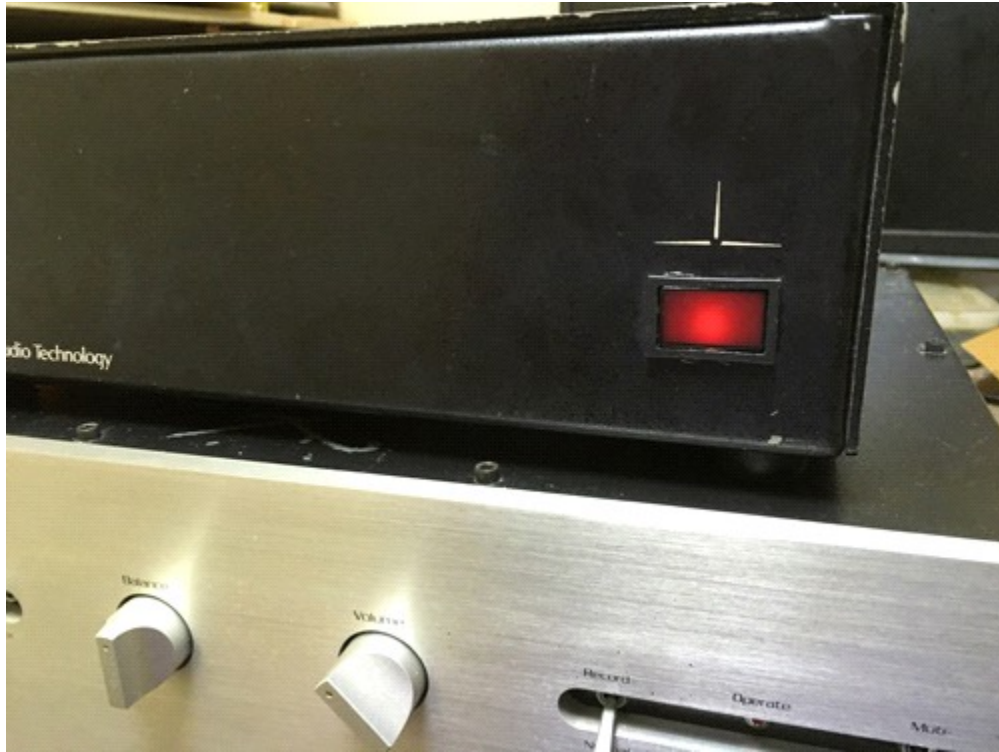
電源ランプの点灯具合

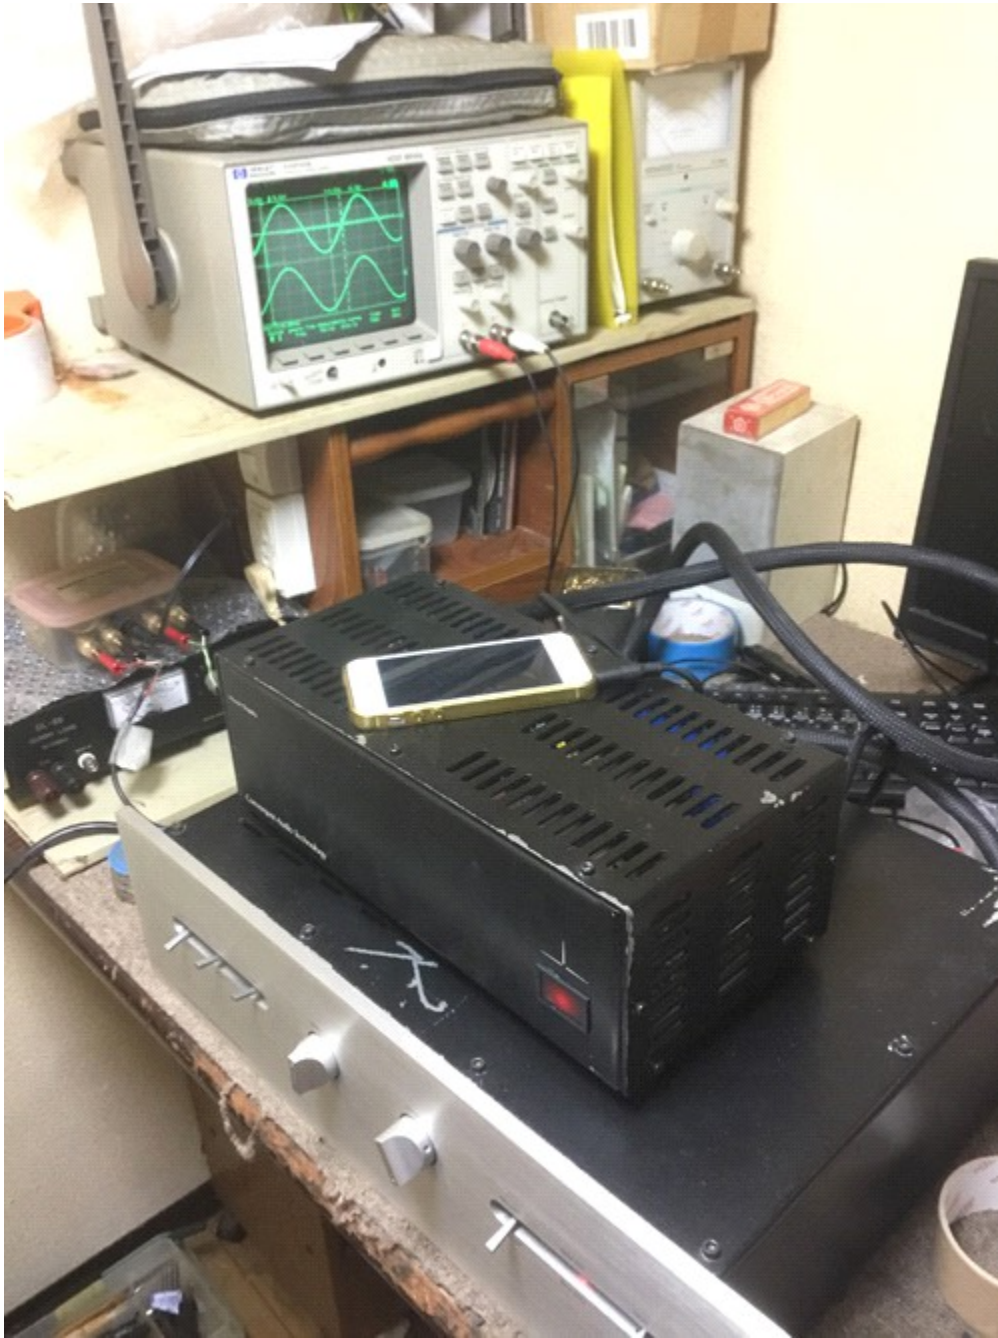
出音を確認する (+20 dBセット時)

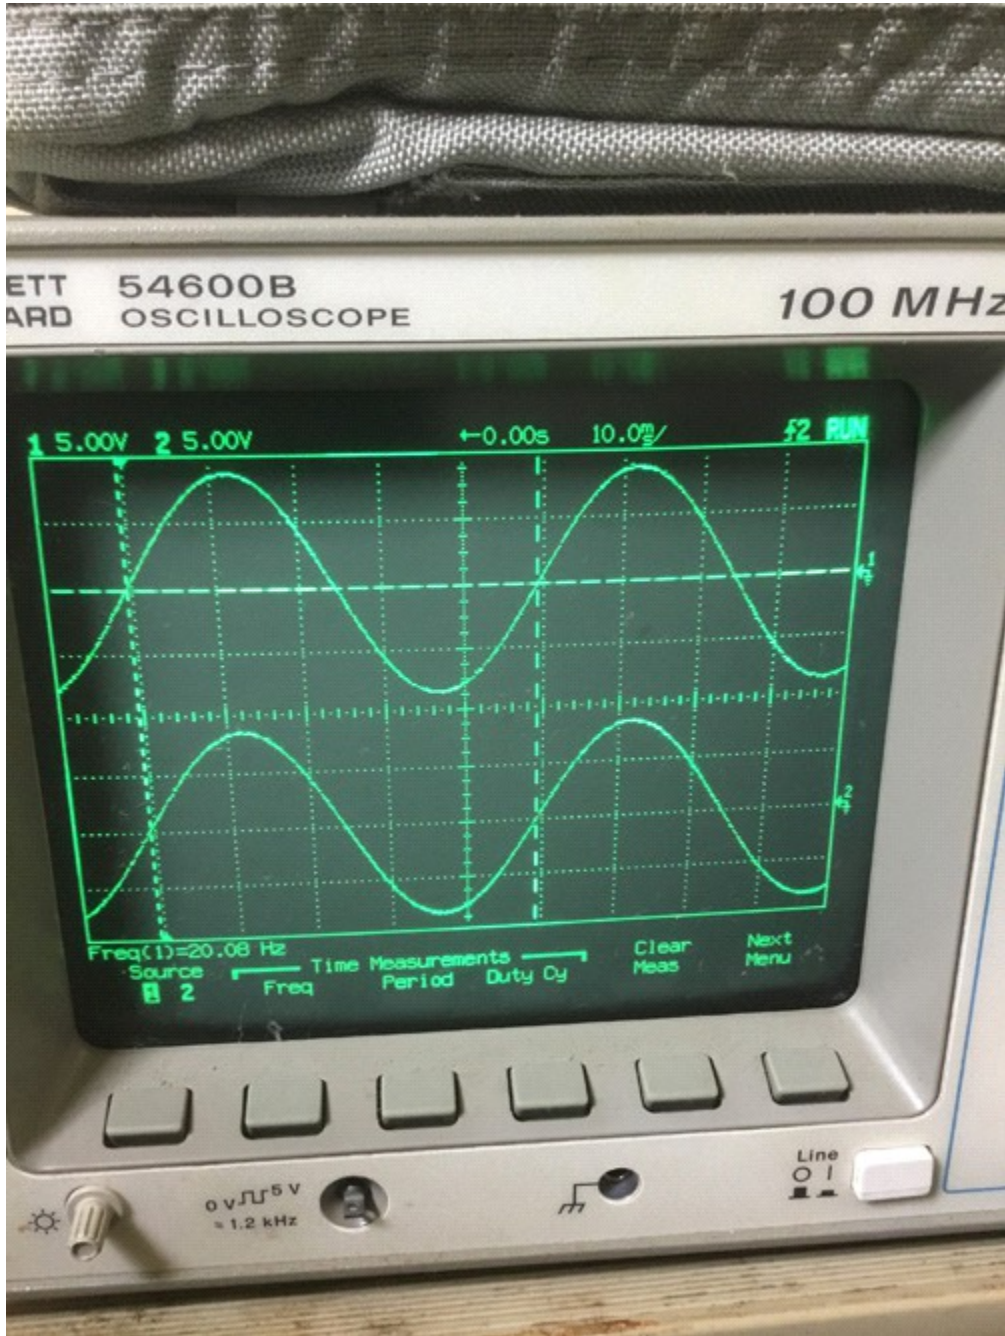
20HZ 1K Ω 負荷 +20 dB 1.0V \rightarrow 10V

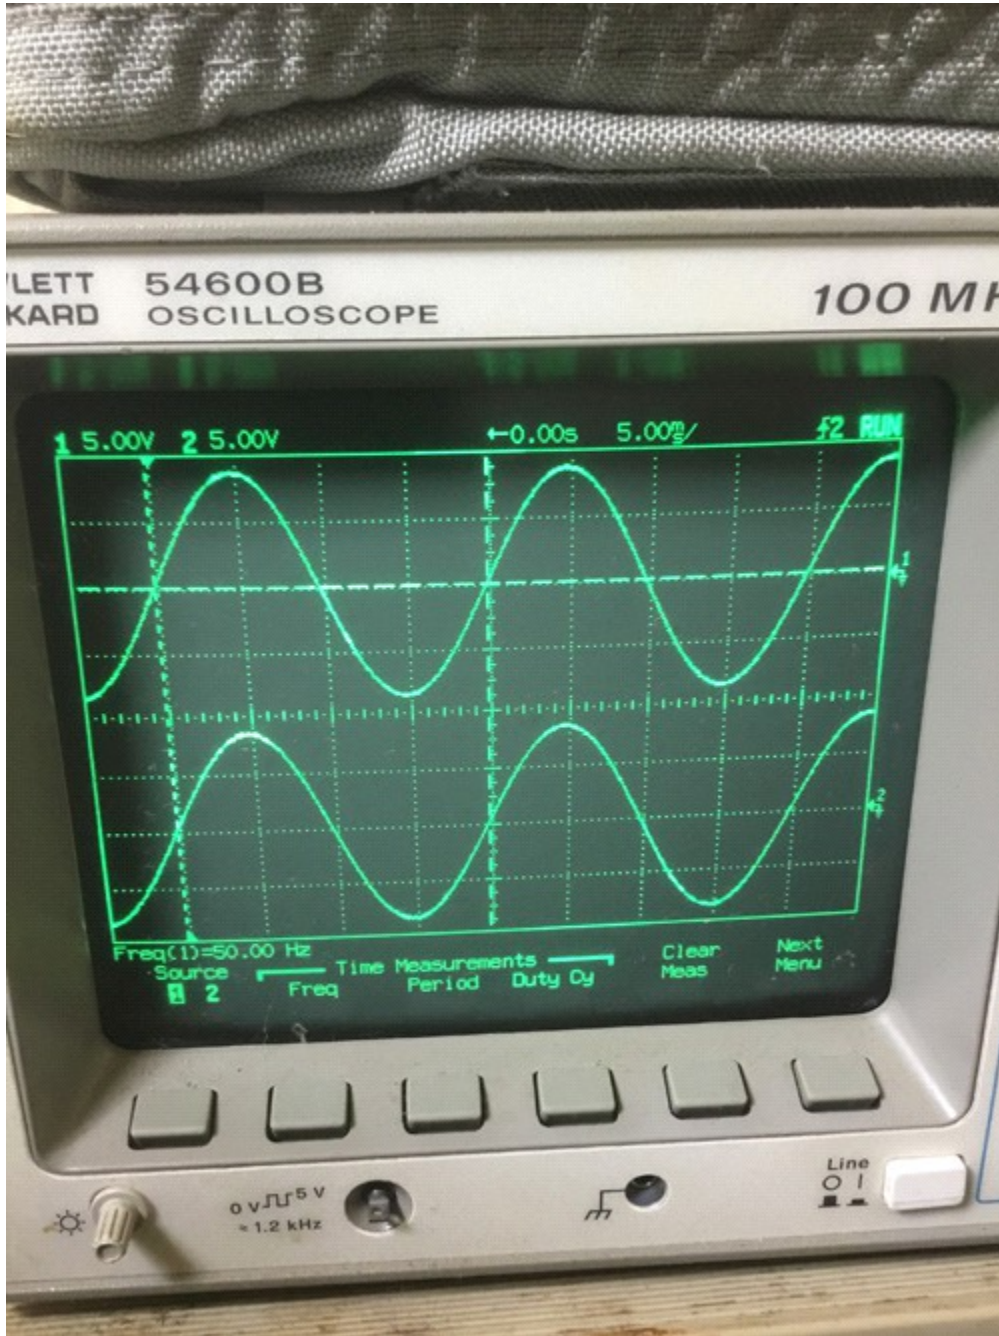
50HZ 1KΩ負荷 +20 dB 1.0V→10V

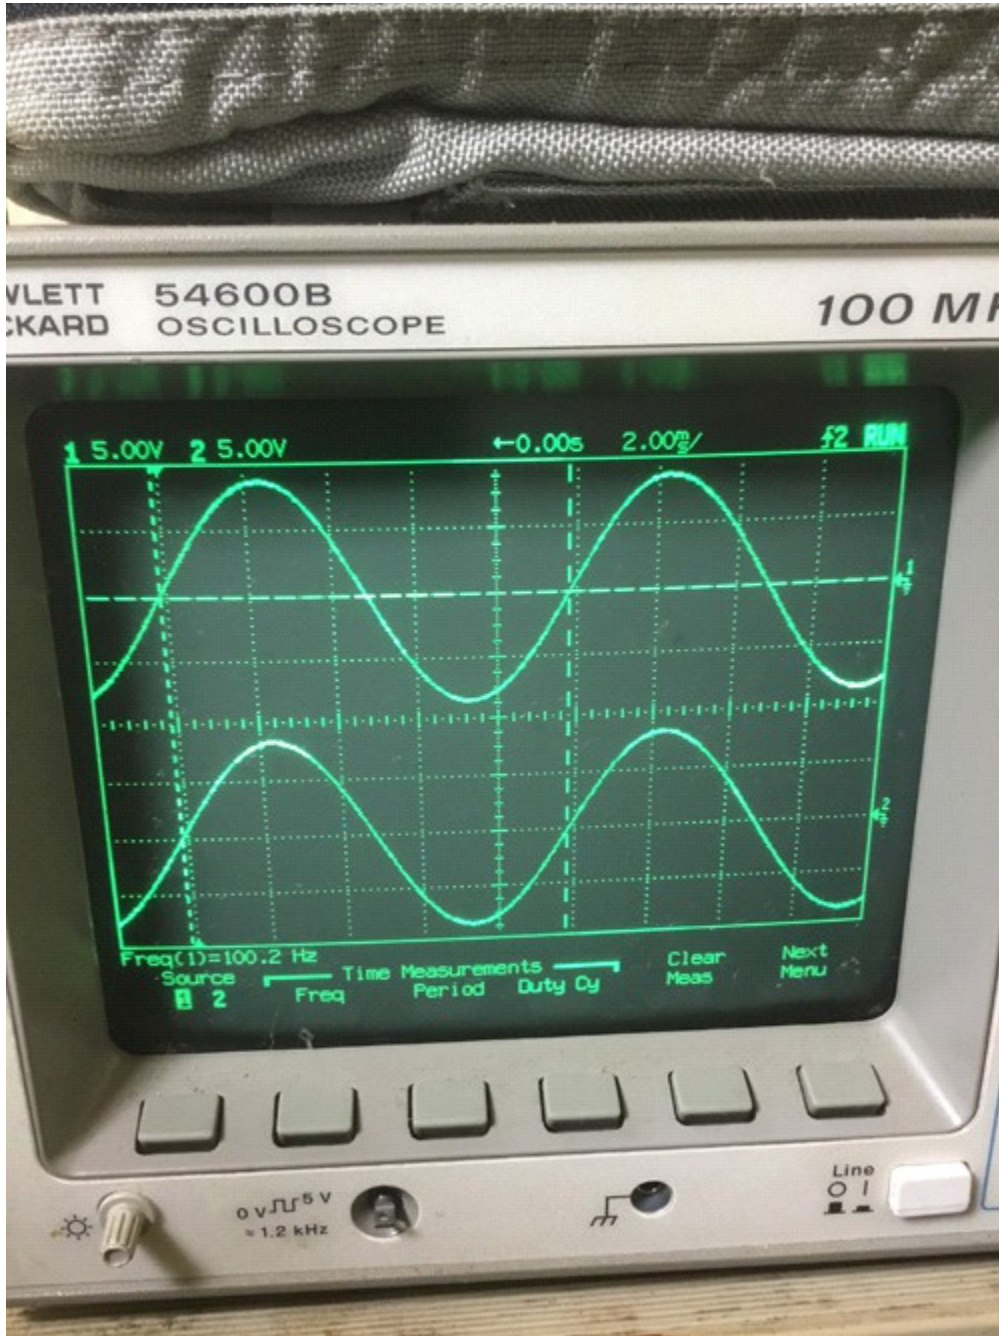
100HZ 1KΩ負荷 +20 dB 1.0V→10V

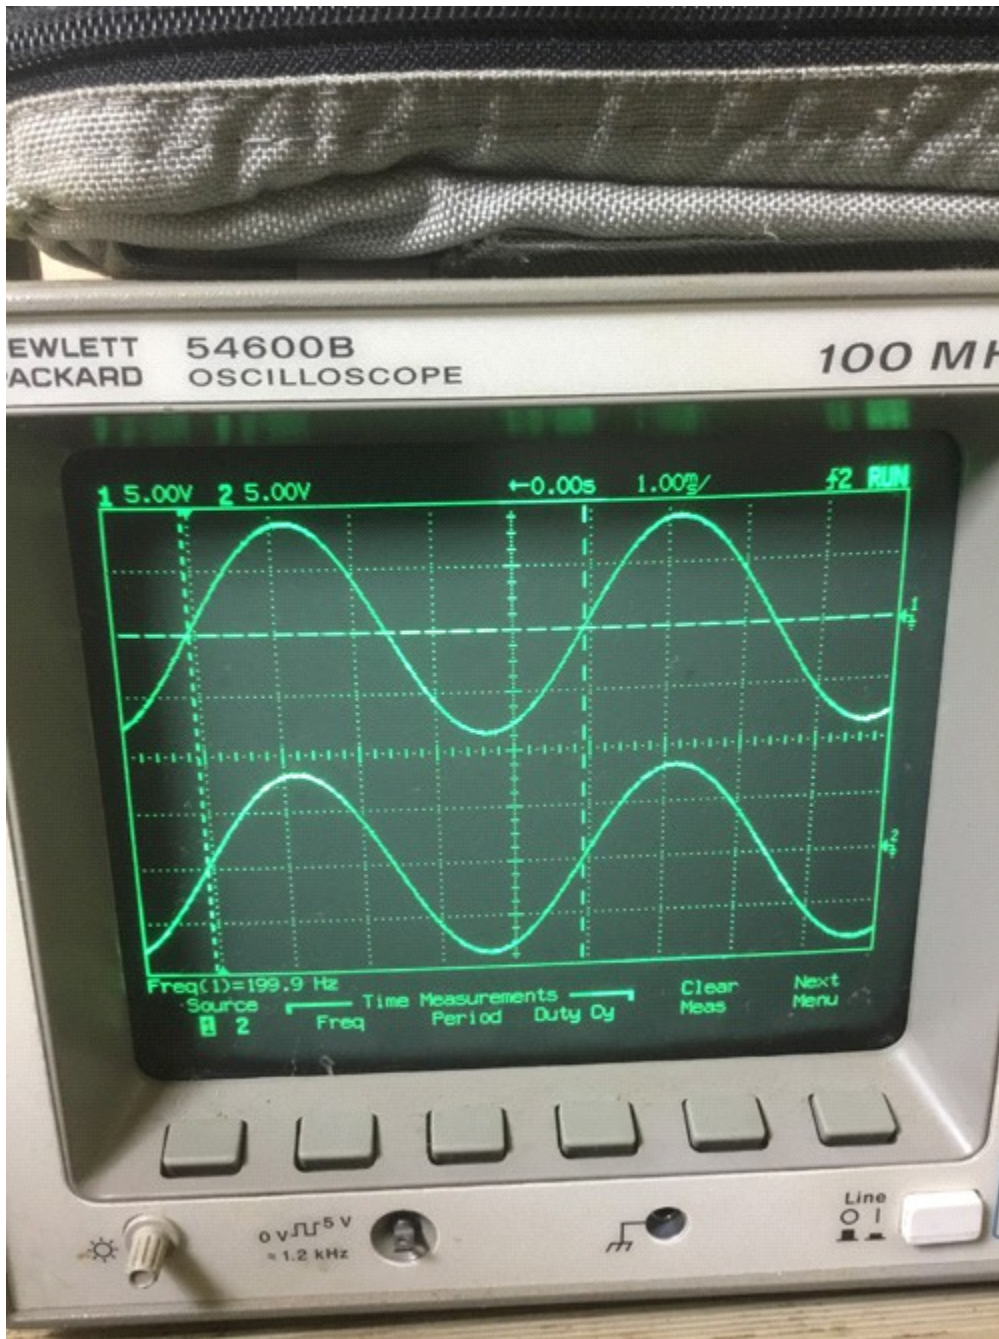
200HZ 1KΩ負荷 +20 dB 1.0V→10V

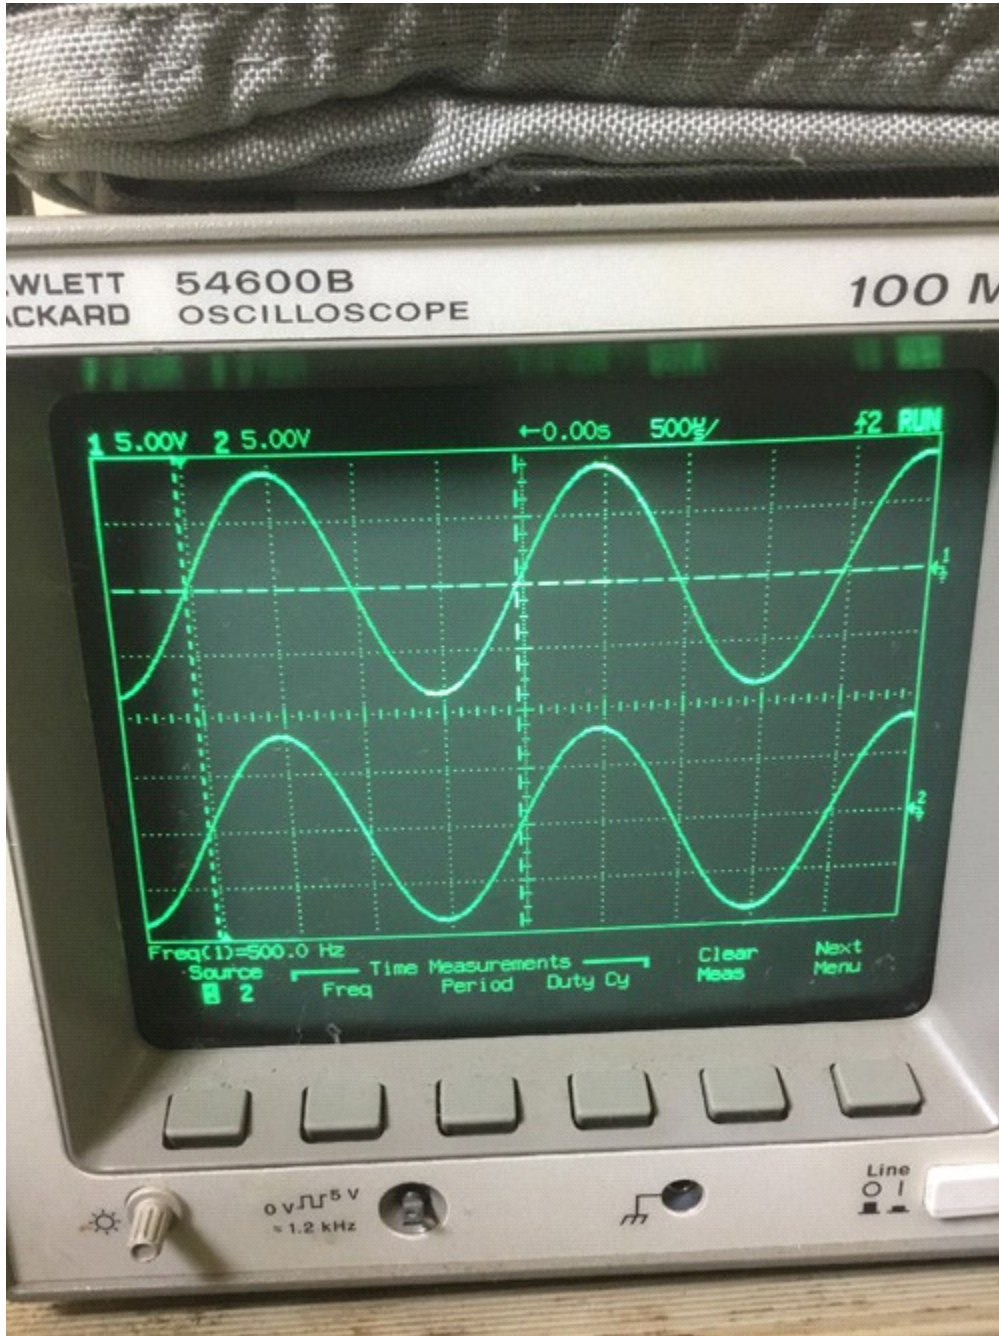
500HZ 1KΩ負荷 +20 dB 1.0V→10V

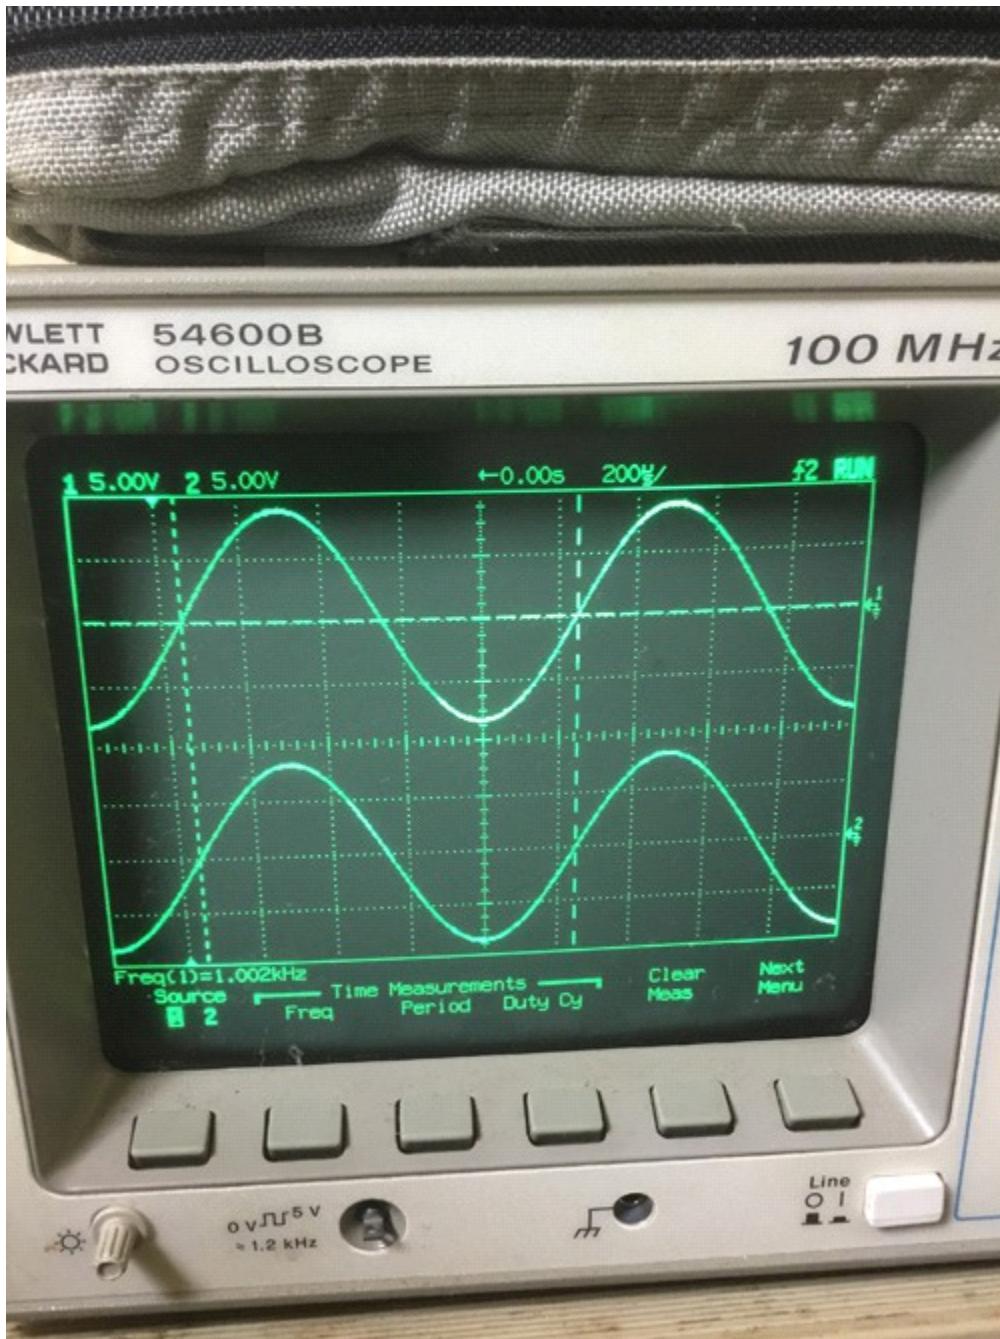
1KHZ 1K Ω 負荷 +20 dB 1.0V \rightarrow 10V

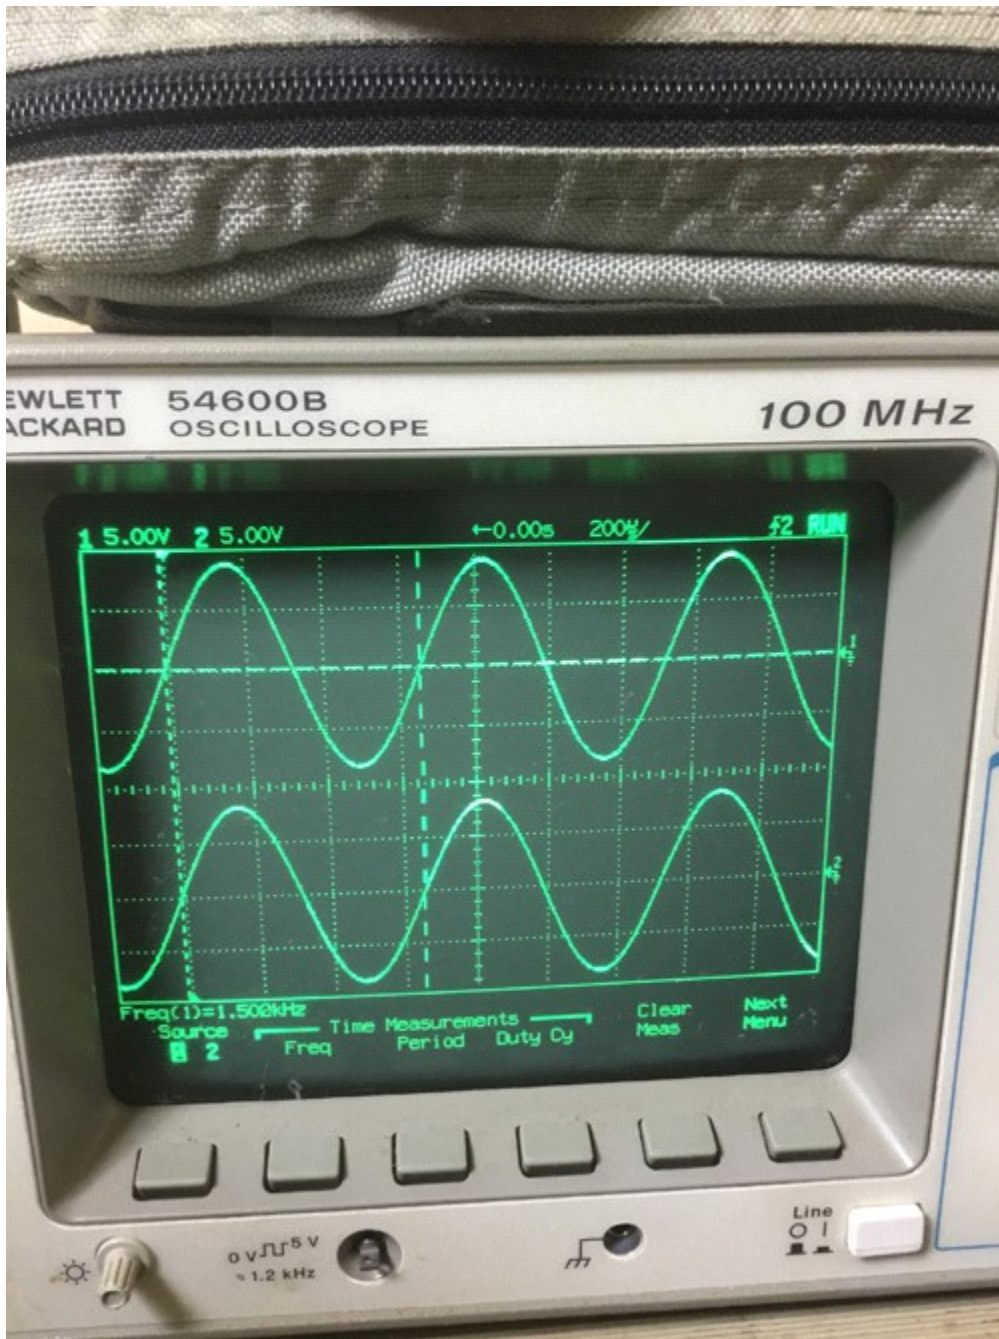
1.5KHZ 1KΩ負荷 +20 dB 1.0V→10V

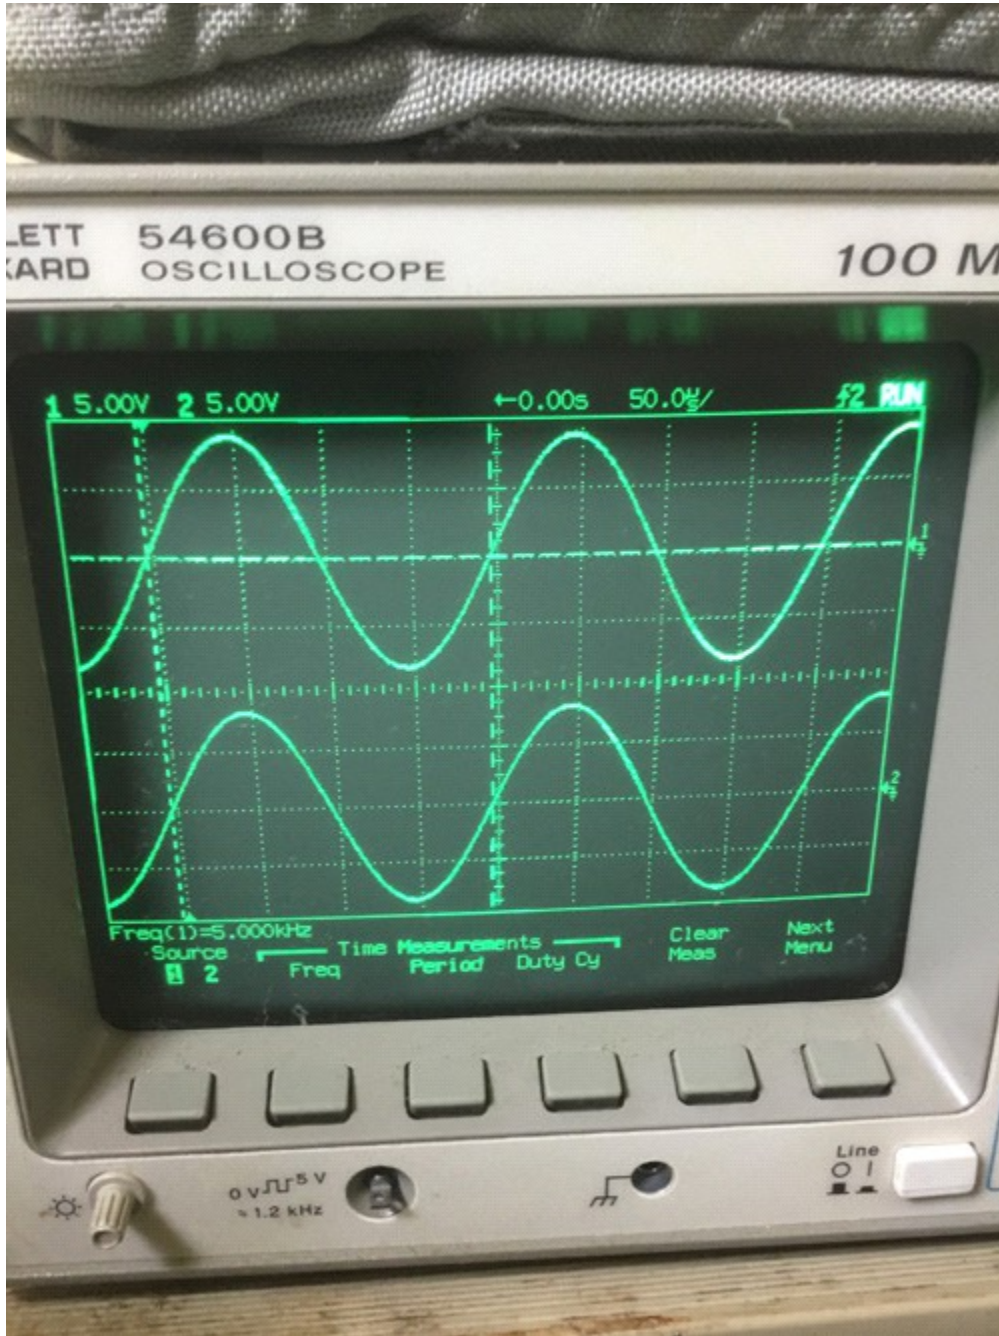
5KHZ 1KΩ負荷 +20 dB 1.0V→10V

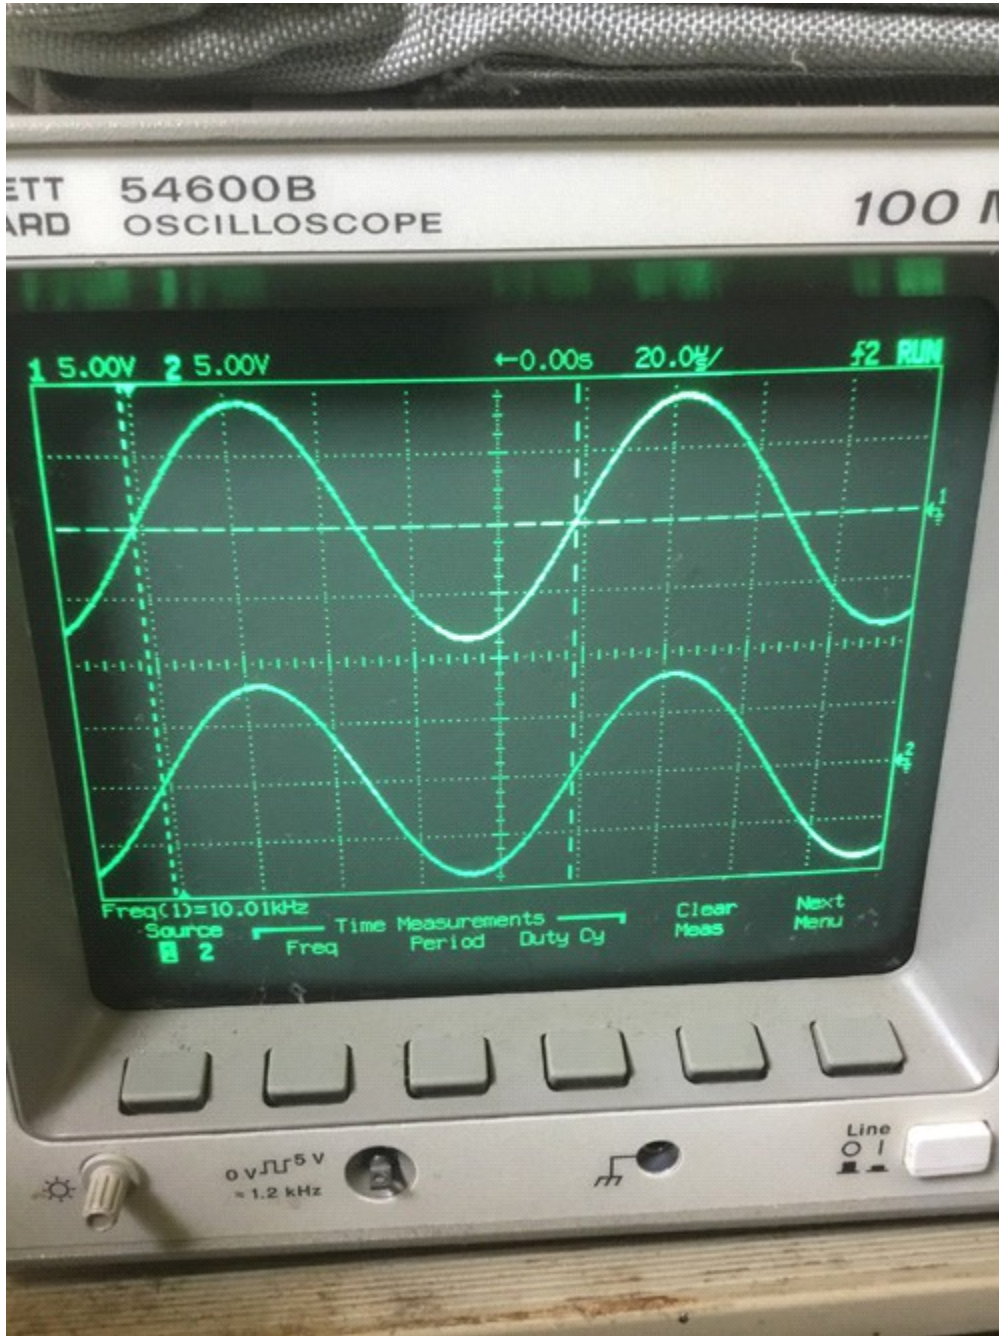
10KHZ 1K Ω 負荷 +20 dB 1.0V \rightarrow 10V

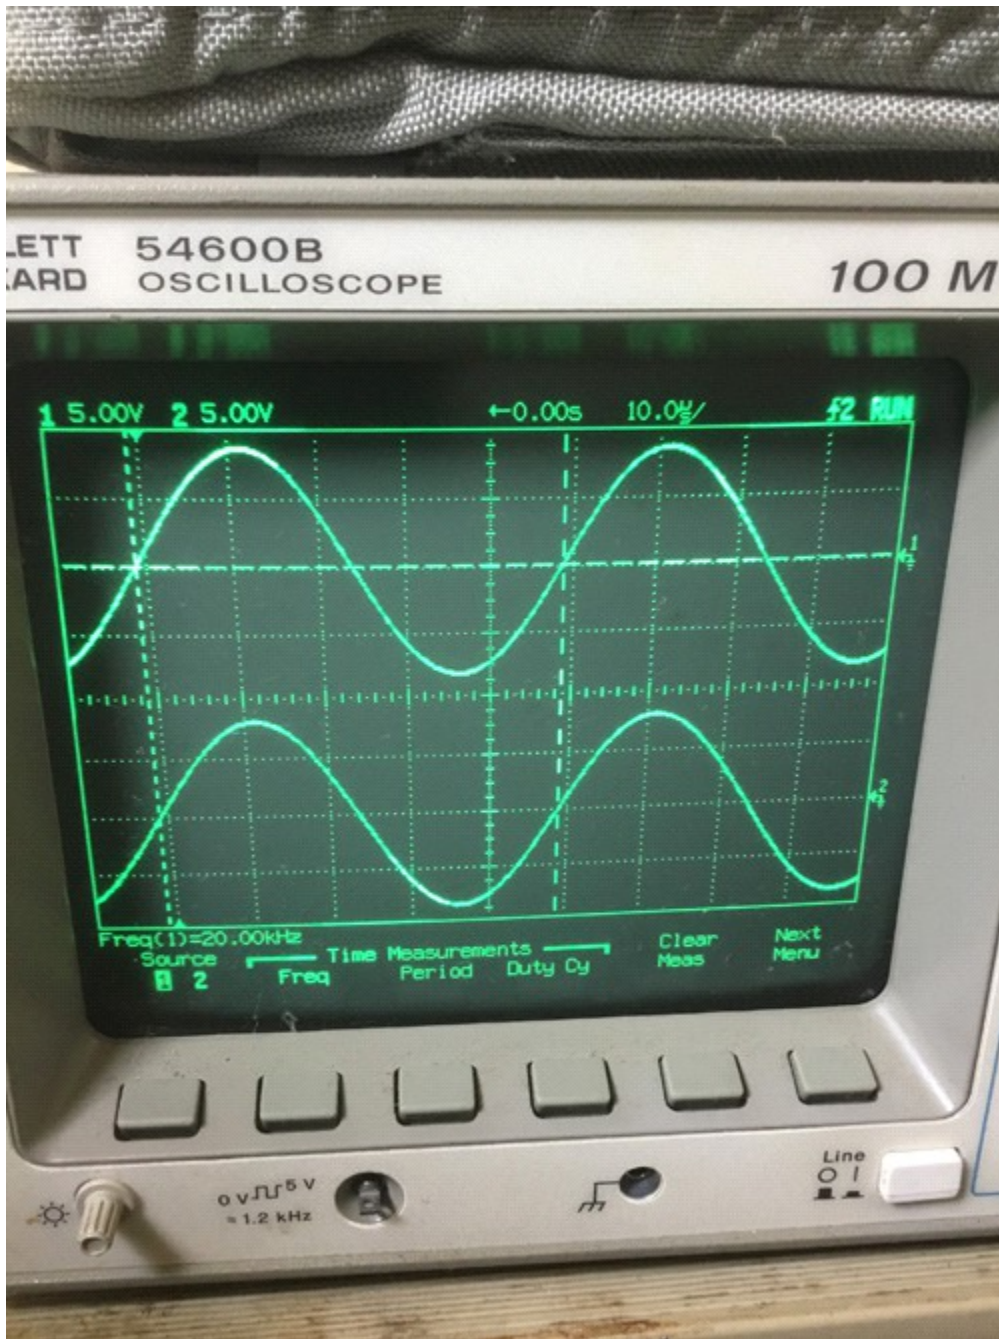
20KHZ 1KΩ負荷 +20 dB 1.0V→10V
