マランツ SM250

故障箇所

VUメーターの異常（片側の戻が悪い、針の動きが左右で違う、0の位置）

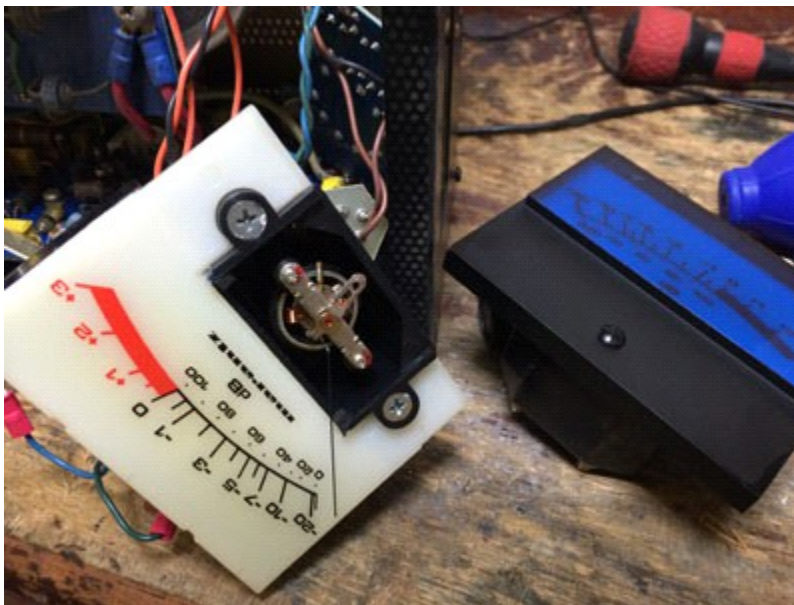
◆ 内部の分解、確認作業

メーターを分解して内部のカビを除去

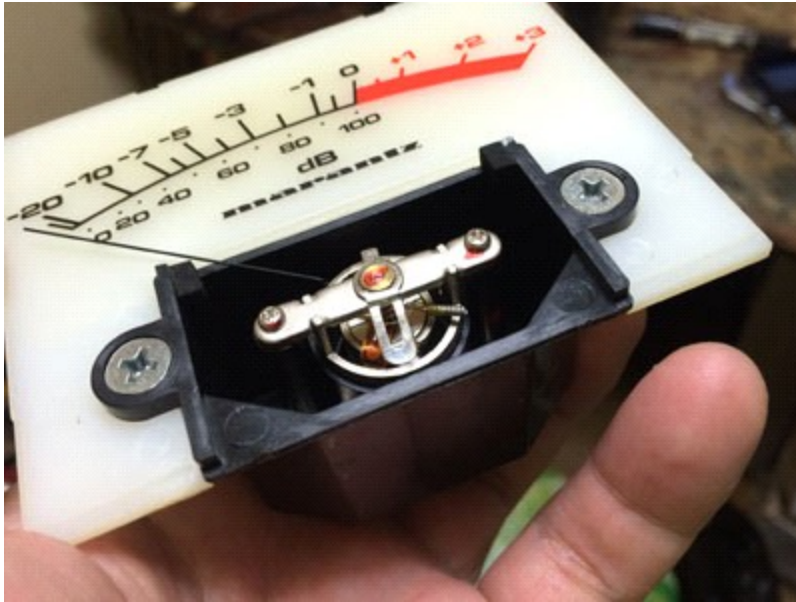
（左側のメーター内部のバネが腐食して弾力性が失われている）

カビの影響でダンパーバネの劣化あり
