## LUXMAN 35 II

### 故障箇所

### 修理内容

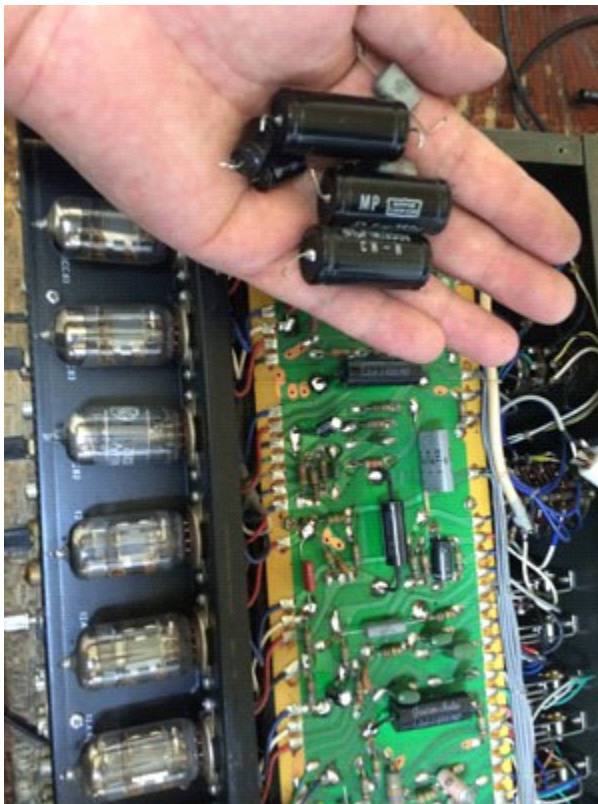
メインアンプ基盤、コンデンサー劣化

表側基盤、修理完成后

劣化コンデンサー交換（オイルコンデンサー、フィルムコンデンサー、電解コンデンサーの劣化個所交換）

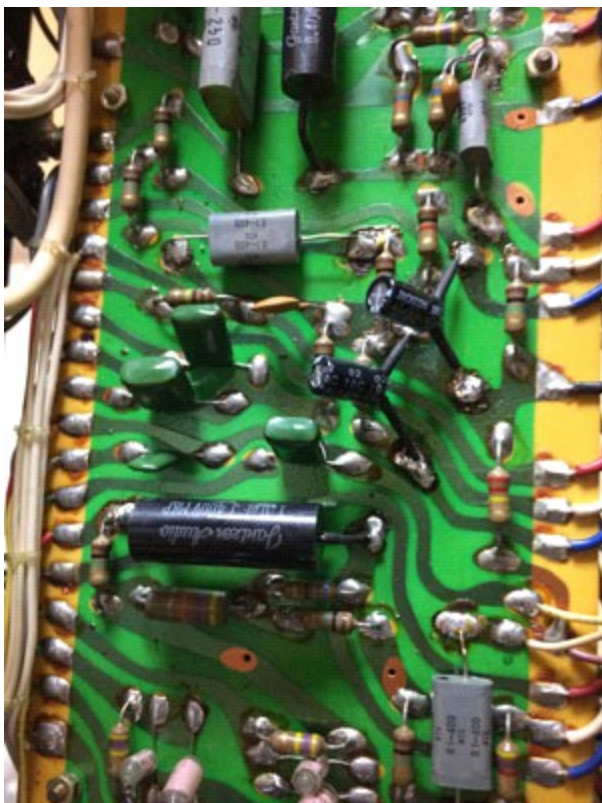
裏側基盤、修理完成后

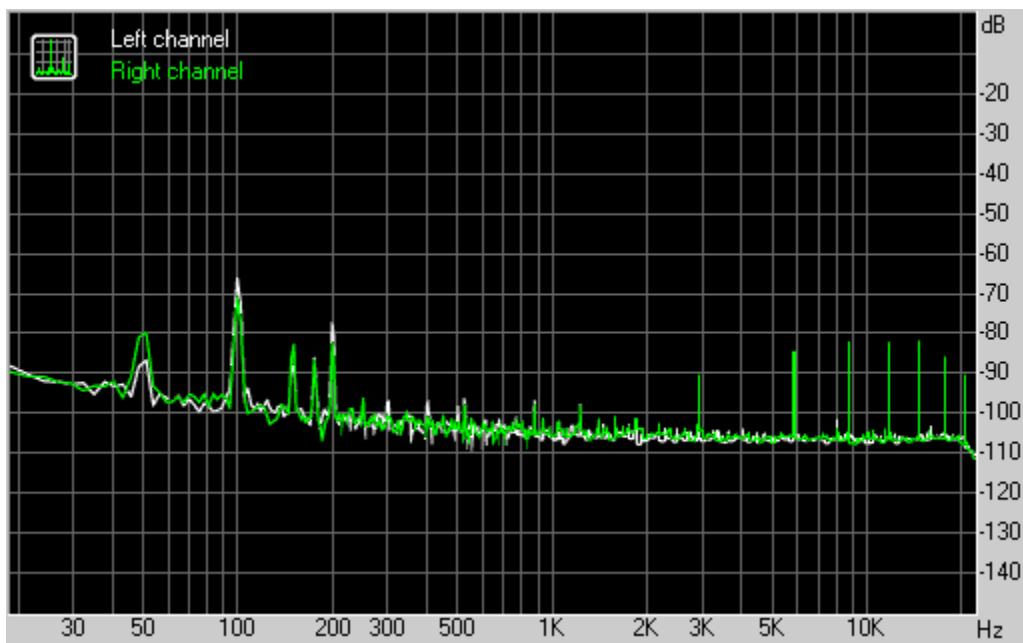
ノイズ測定結果 (AUX2)

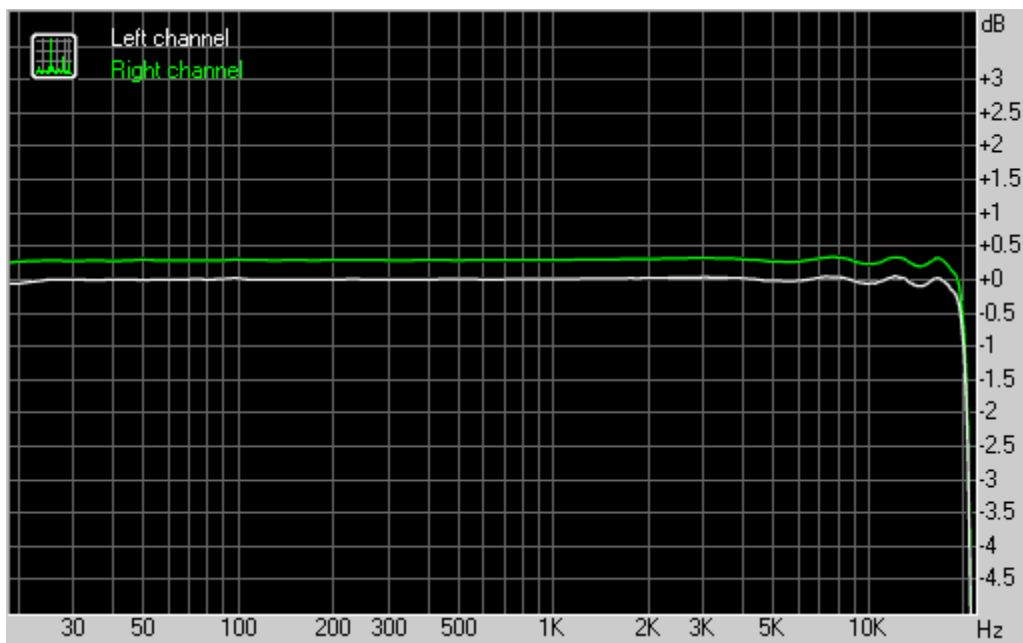
再生周波数特性 (AUX2)

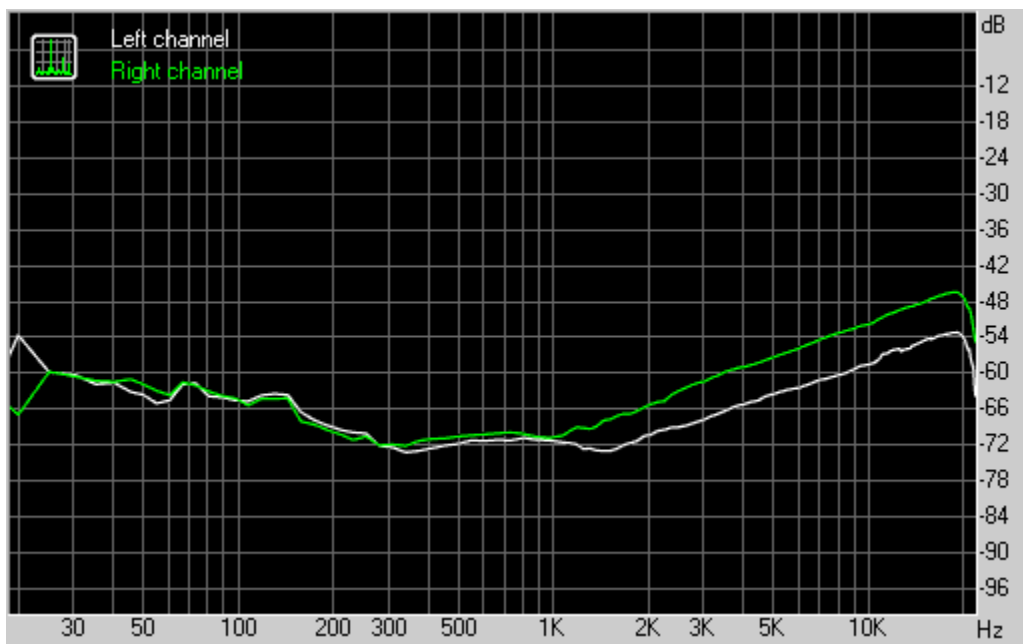
チャンネルクロストーク (AUX2)

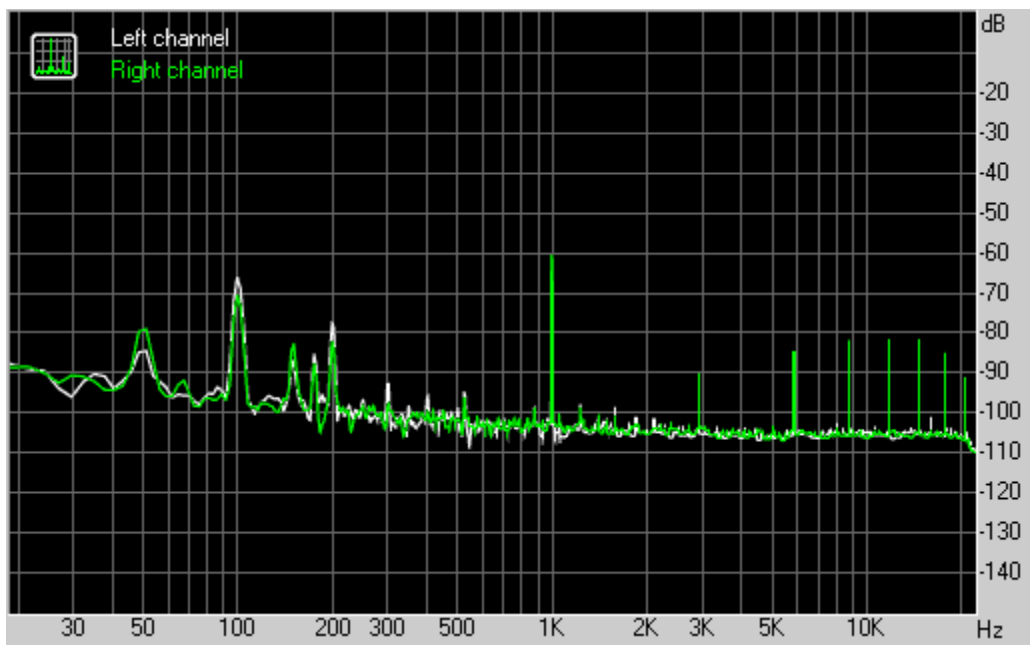
歪率測定結果
