LINE AXIS ターンテーブル

修理箇所

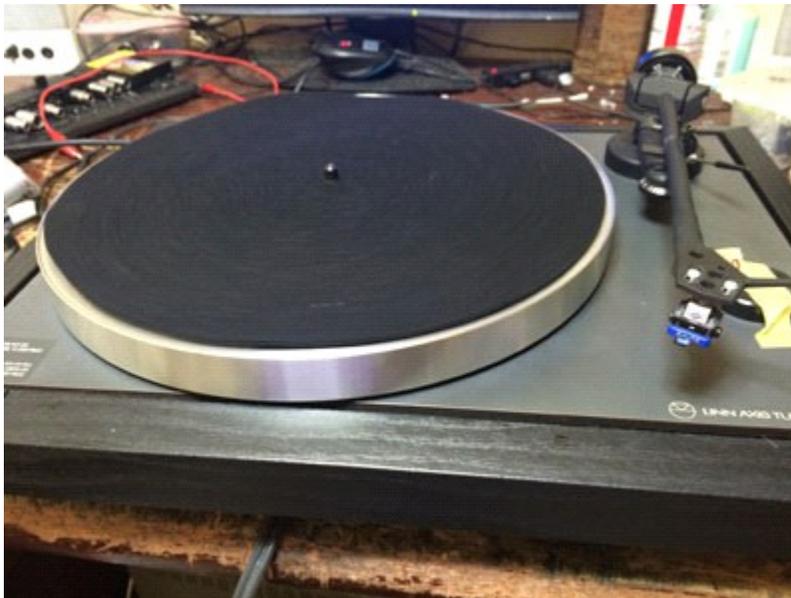
修理後の回転動作を確認

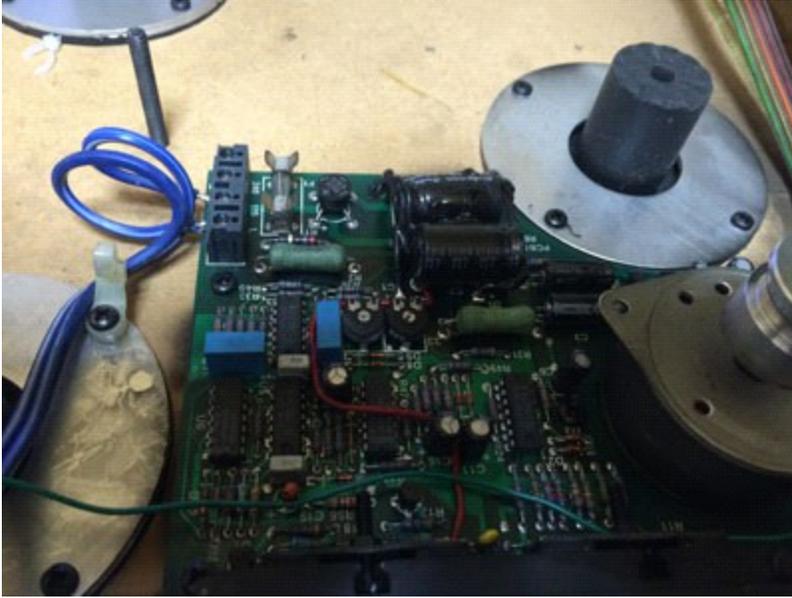
コンデンサー交換、基盤清掃後の状態

しかし内部基盤の電源コンデンサーが破裂寸前、液漏れしていたので交換

モーターから出る煤により基盤の汚れがひどいので清掃

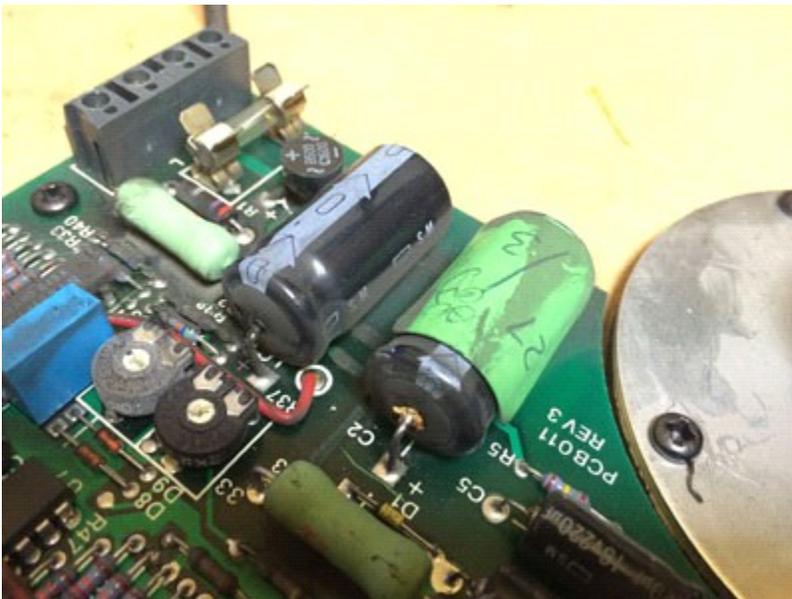
修理前、コンデンサー膨らみ、液漏れしています。

基盤の汚れもあり
