マランツ CD-15

故障箇所

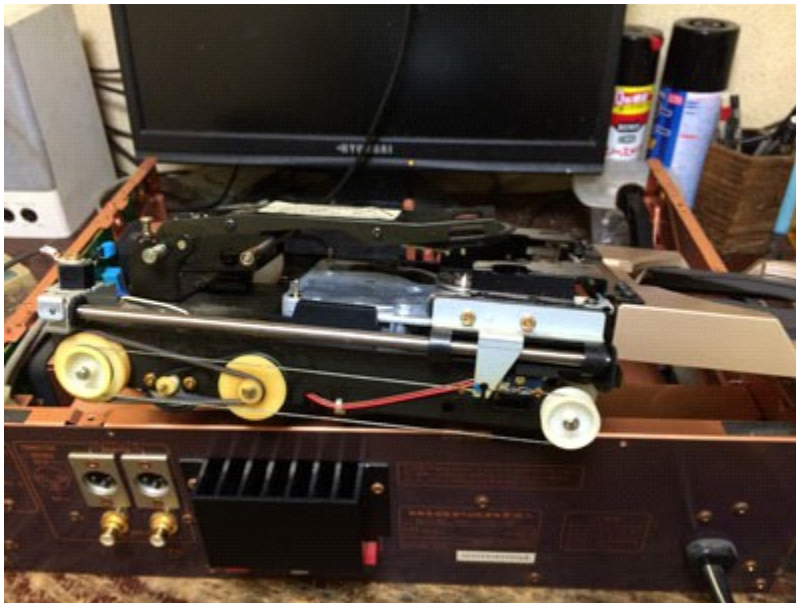
メカブロック取り外し、点検前

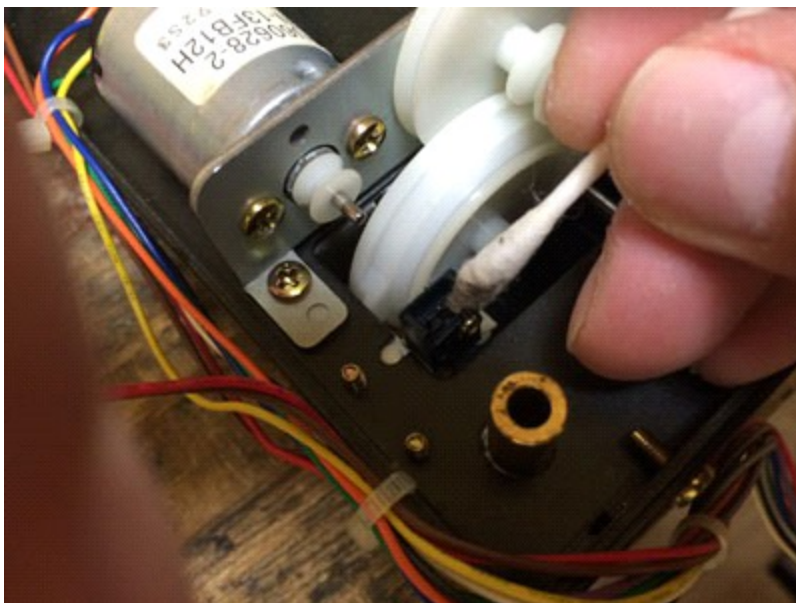
ピックアップ清掃、トレイ検知スイッチのコネクター内が腐食、接点磨き

位置検知スイッチコネクターの接点腐食具合

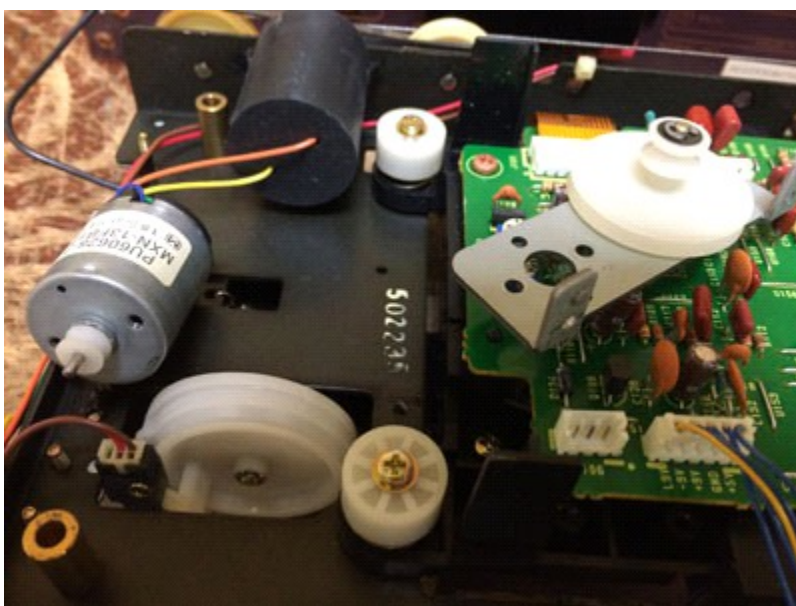
リフトアップ部のメカ分解、全清掃（CRCに溶けたグリースが付着）

リフトアップ部分の分解、清掃

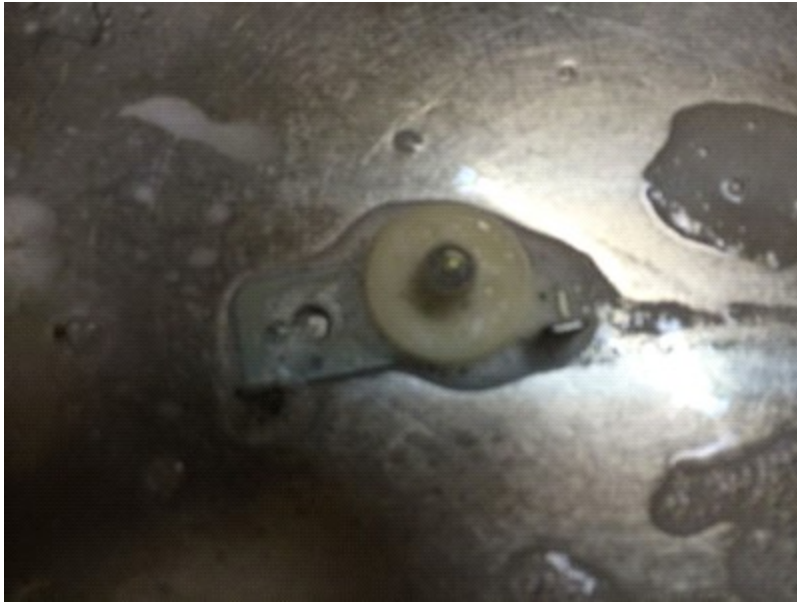
グリースが酷いので洗浄

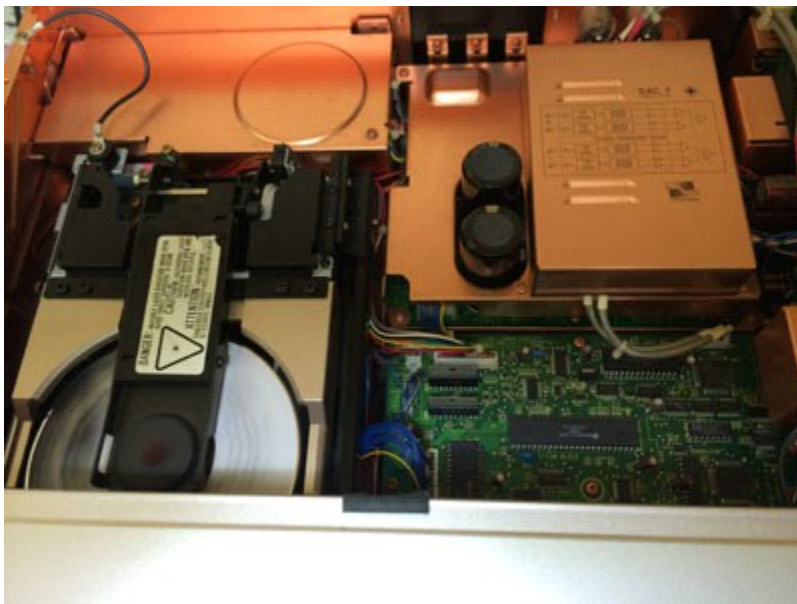
組立ての試運転時

レーザー調整、動作確認
