accuphase C-280

故障内容

ミュートセクター動作時に片側がミュートしない

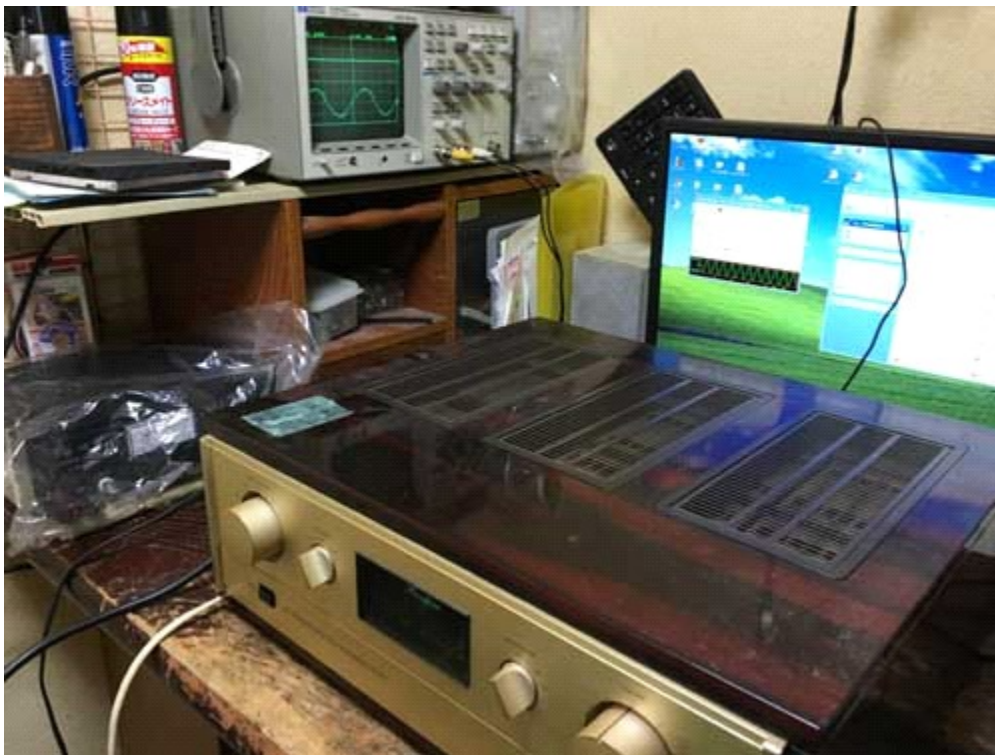
不具合確認時、片側はミュートしない

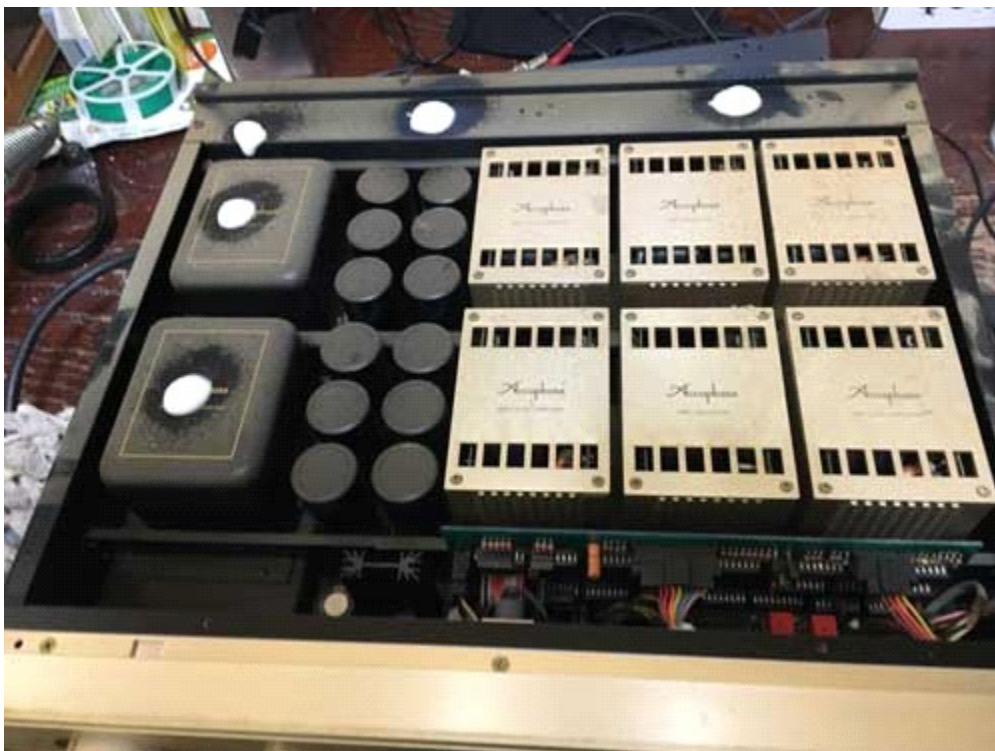
内部の状況（埃は清掃済）

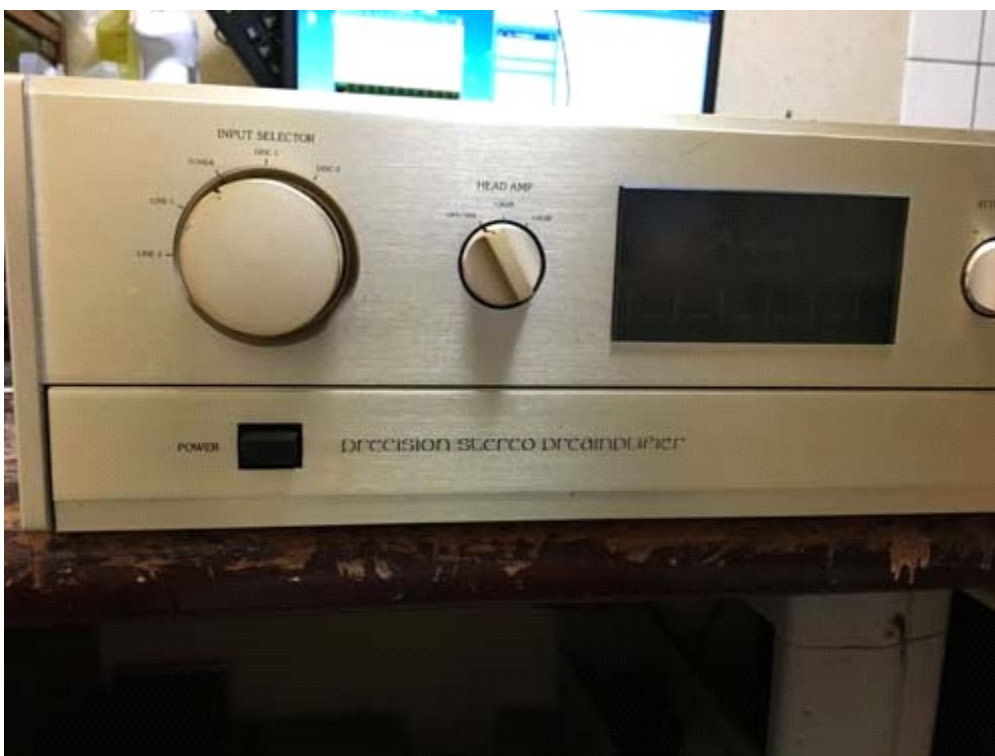
表示部分のくすみ、煙草のヤニで変色しているのでパネルの分解清掃

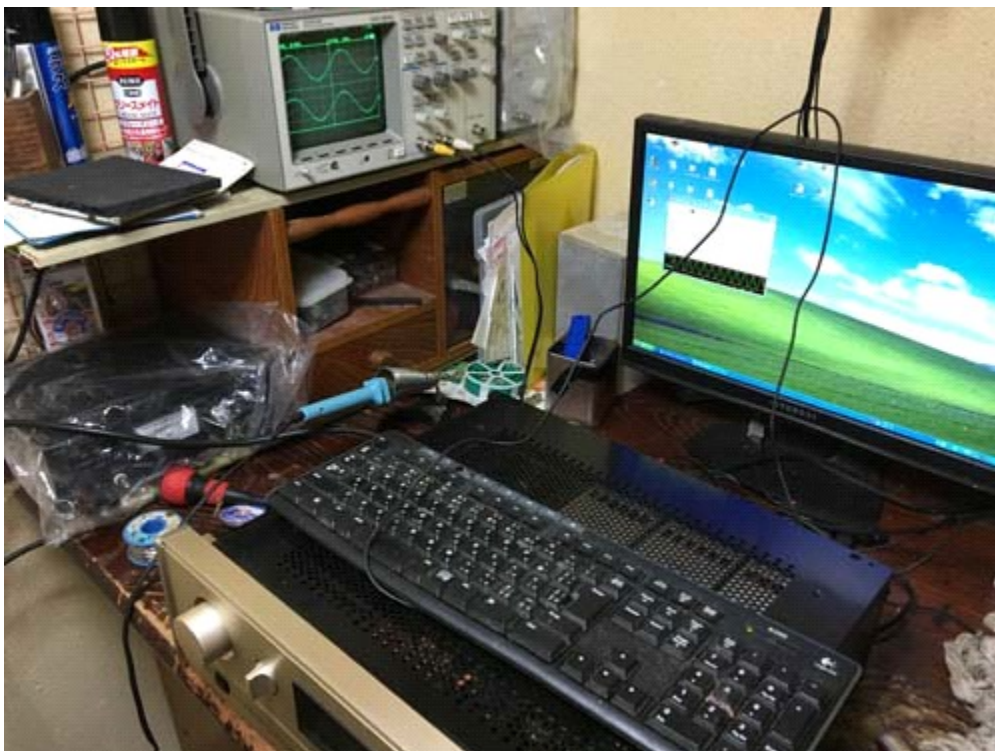
組立後確認中

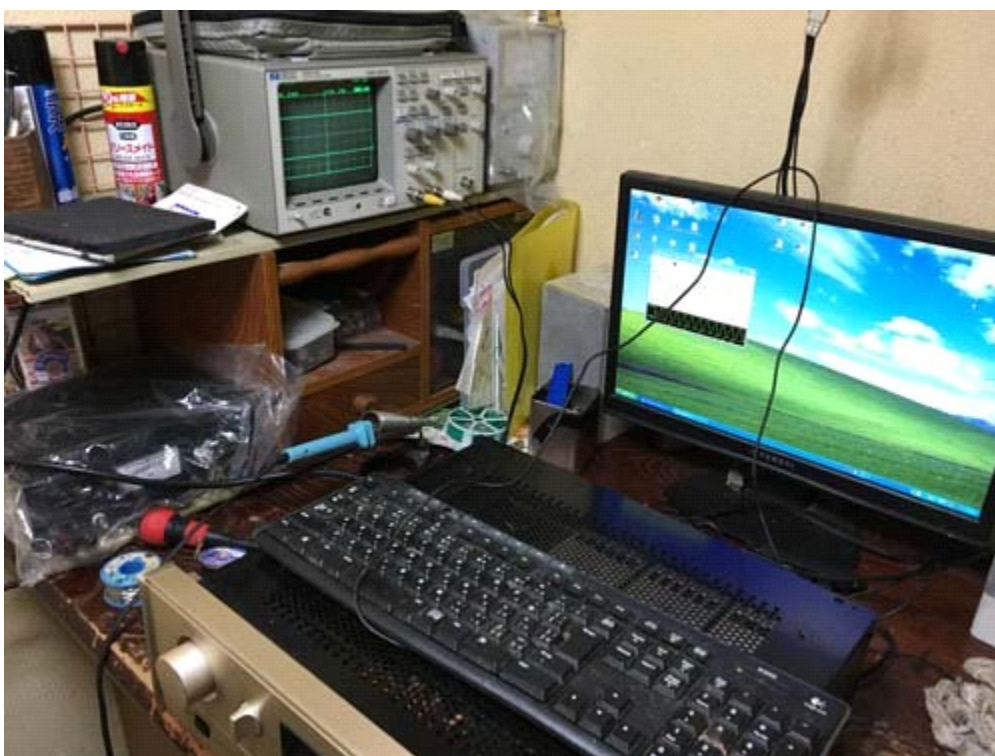
ミュート作動時に両チャンネルからの出力が無い事を確認
