マッキントッシュ MC150

故障内容

メーター表示が左右でずれる

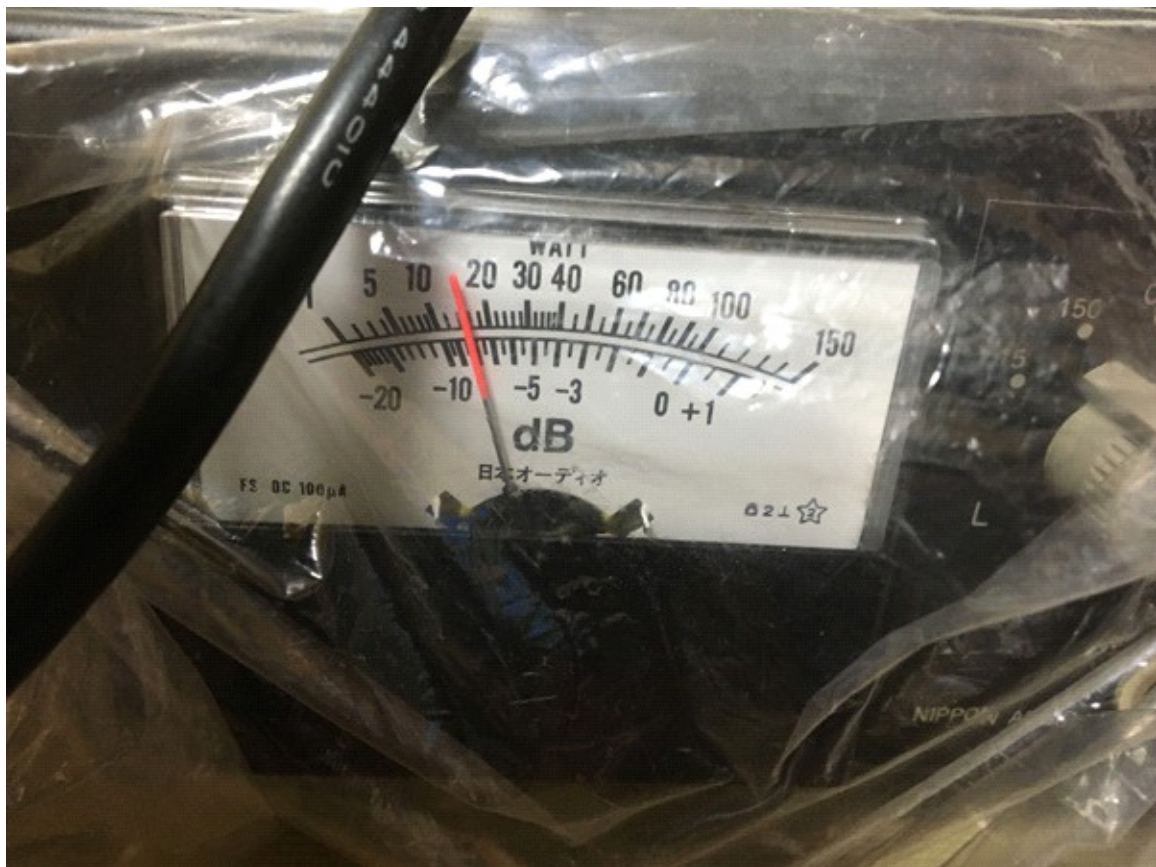
出力15W時

背面パネルのinputレベルの位置が左右で相違、リアパネルVR調整後確認

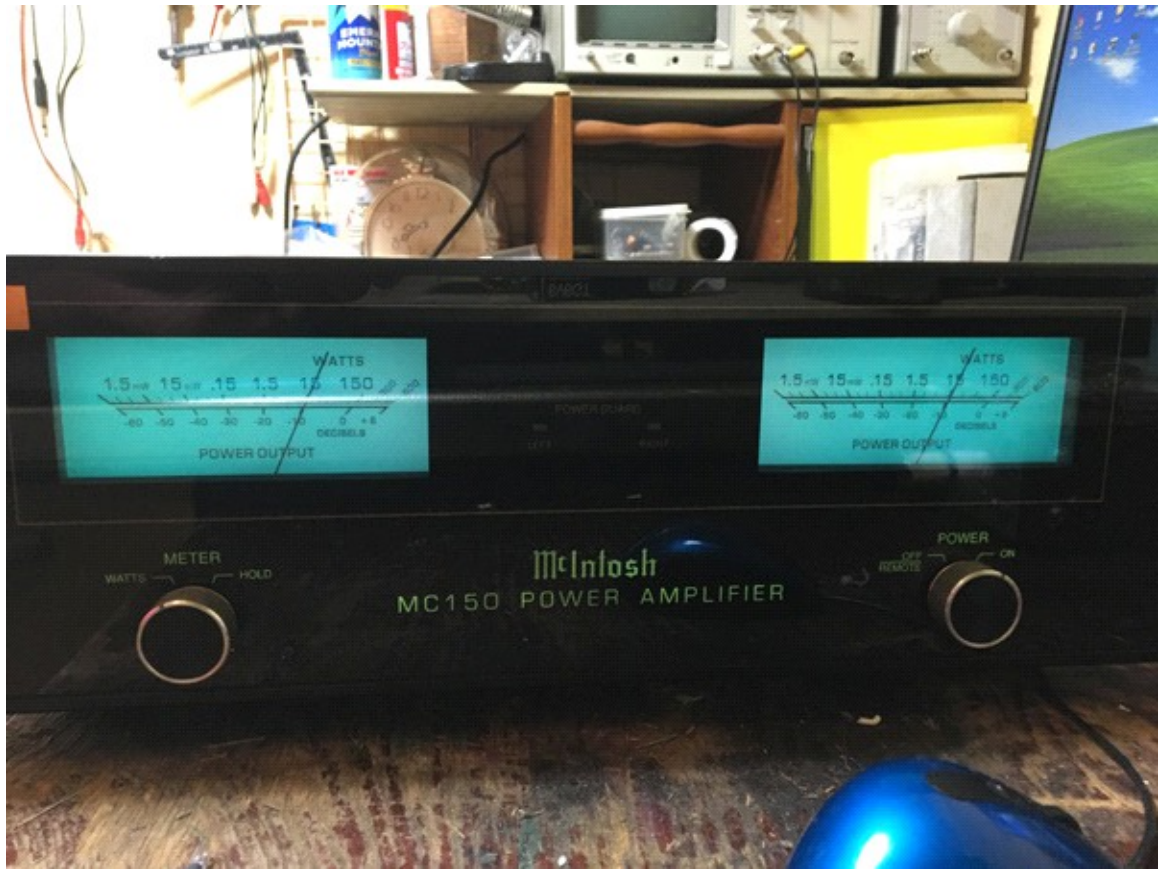
メーターの状態

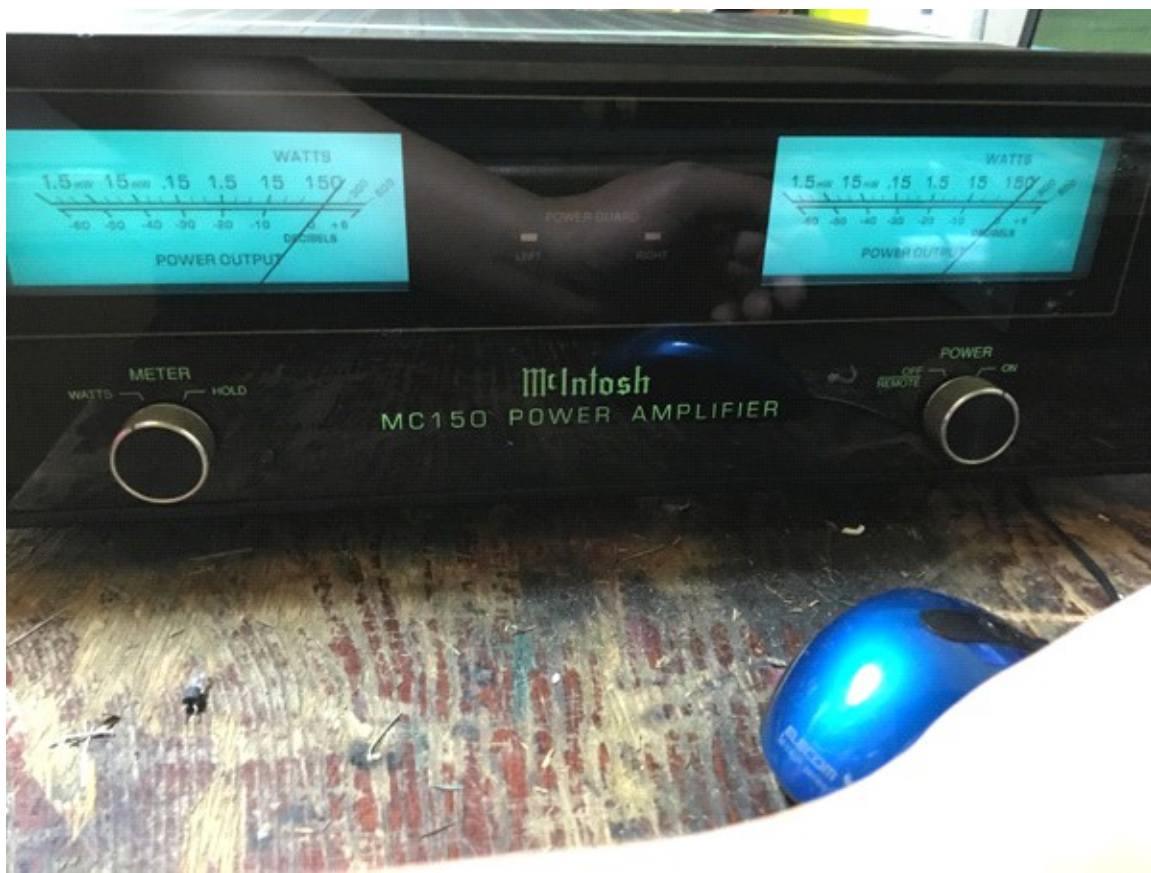
出力140w時
