ONKYO 927LTD

故障内容

接触悪い、VR緩み

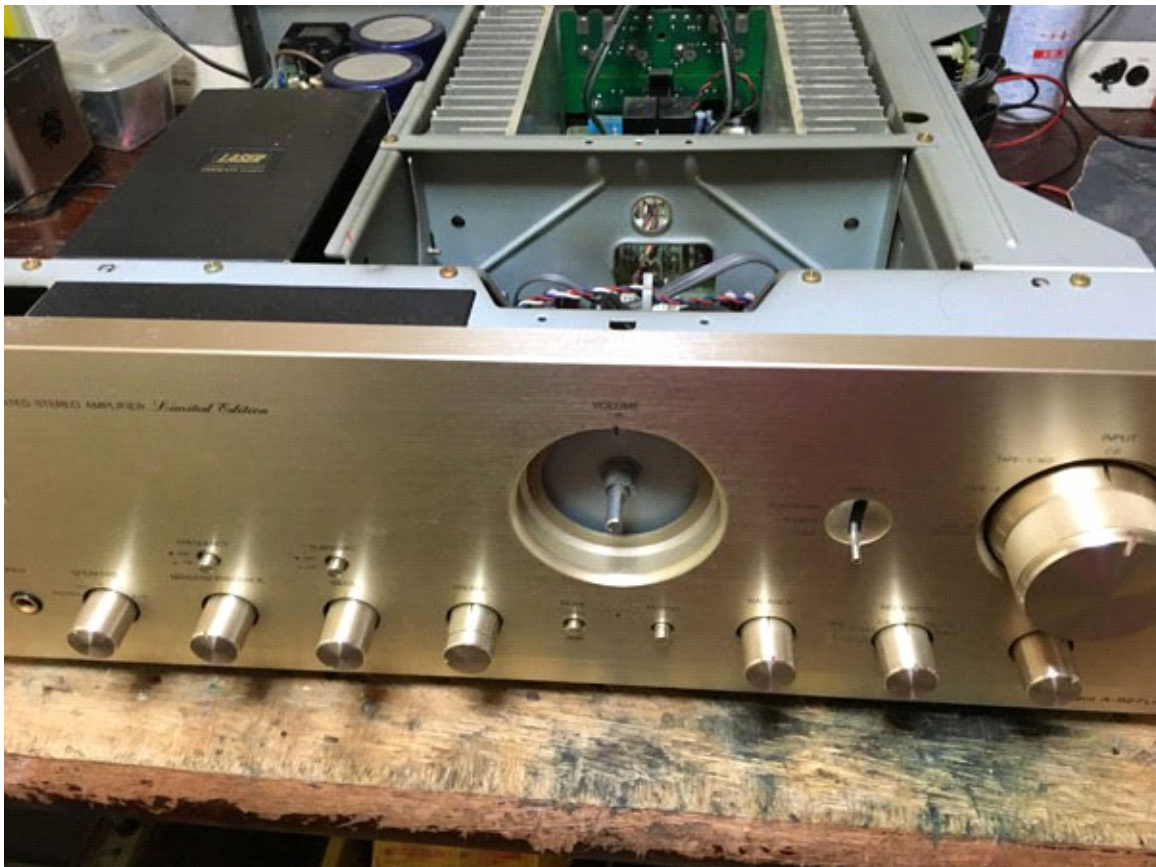
VRのナット緩み

VR増し締め、リレー清掃、inputセレクタの接点剤、出力確認、操作確認

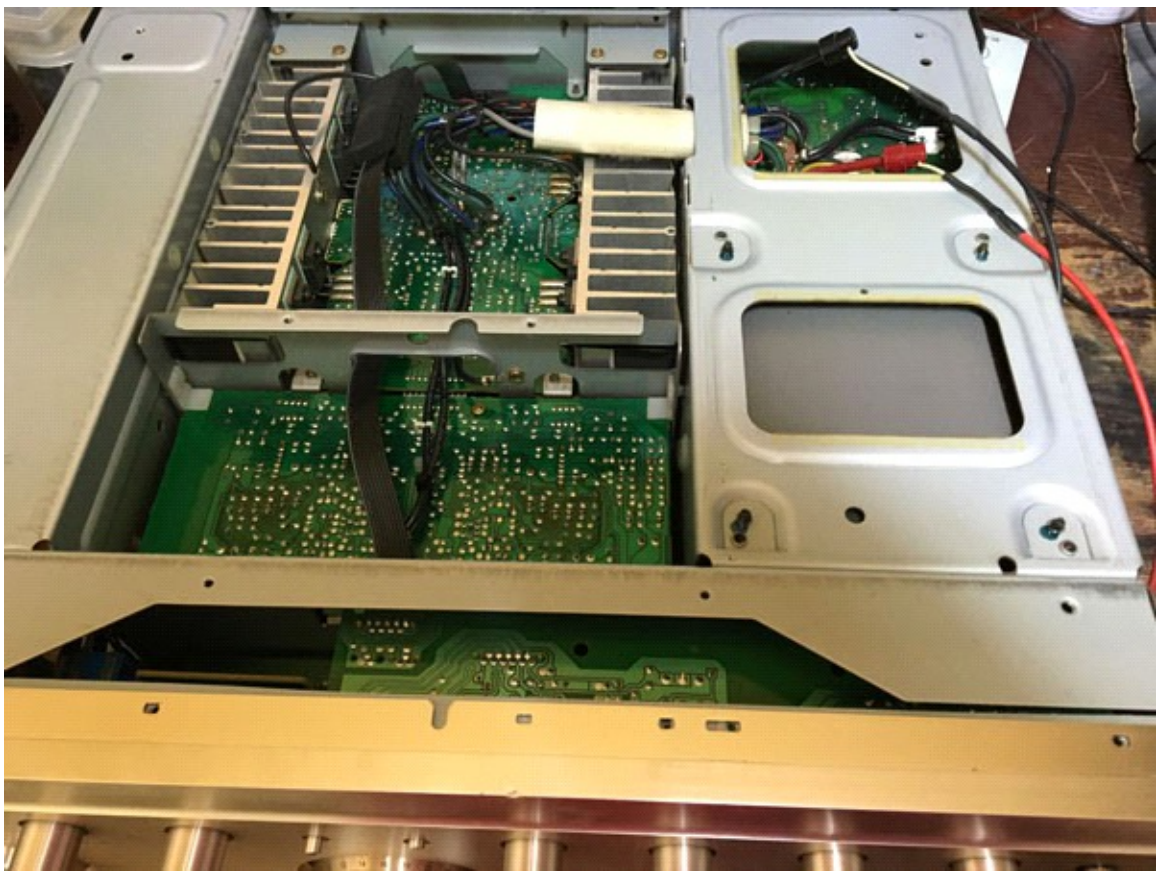
リレー取り外しの為、裏パネル外し

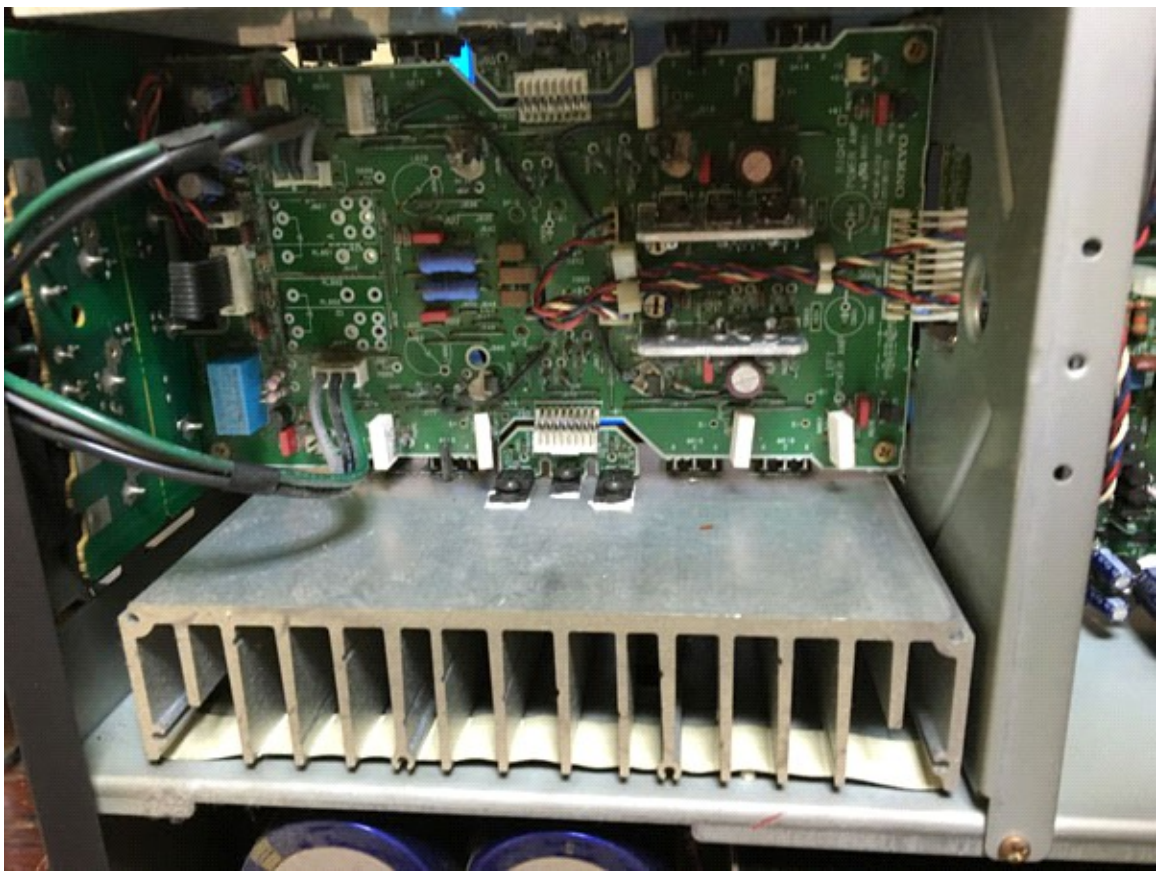
リレー取り外し後

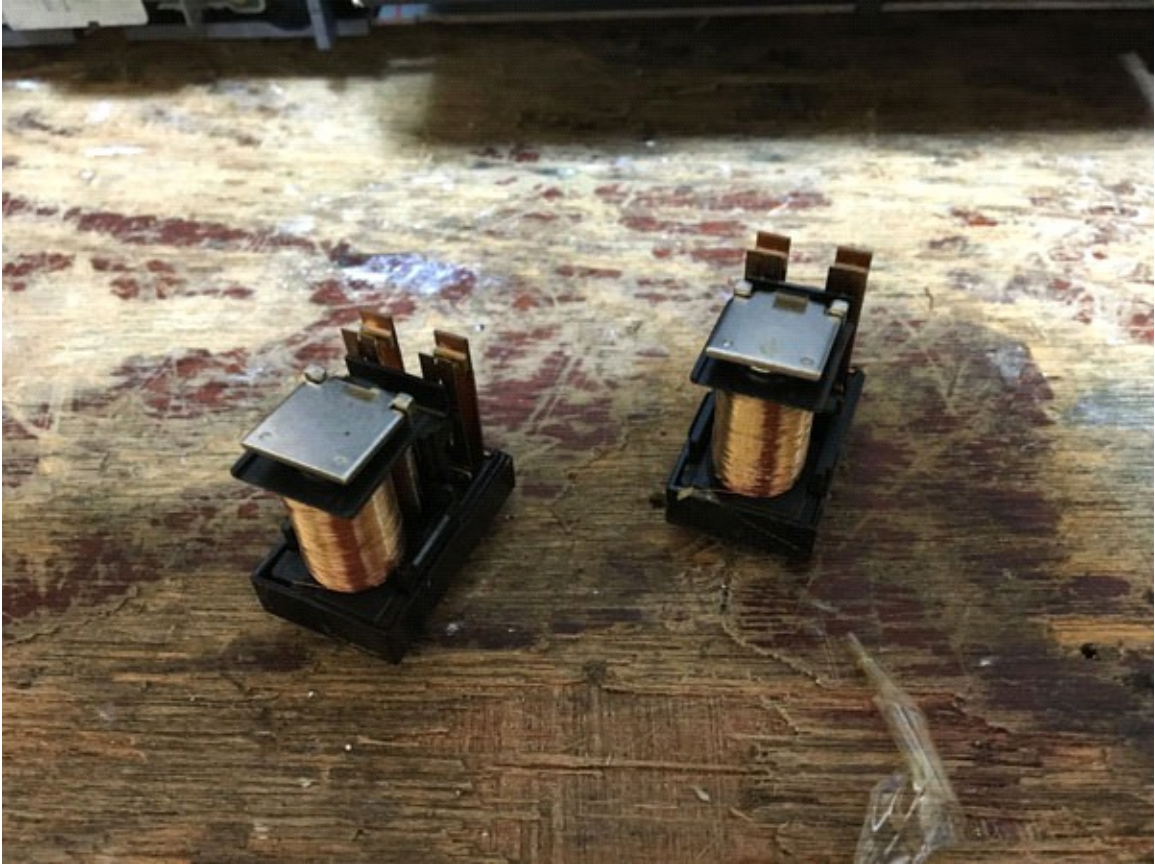
リレー接点清掃

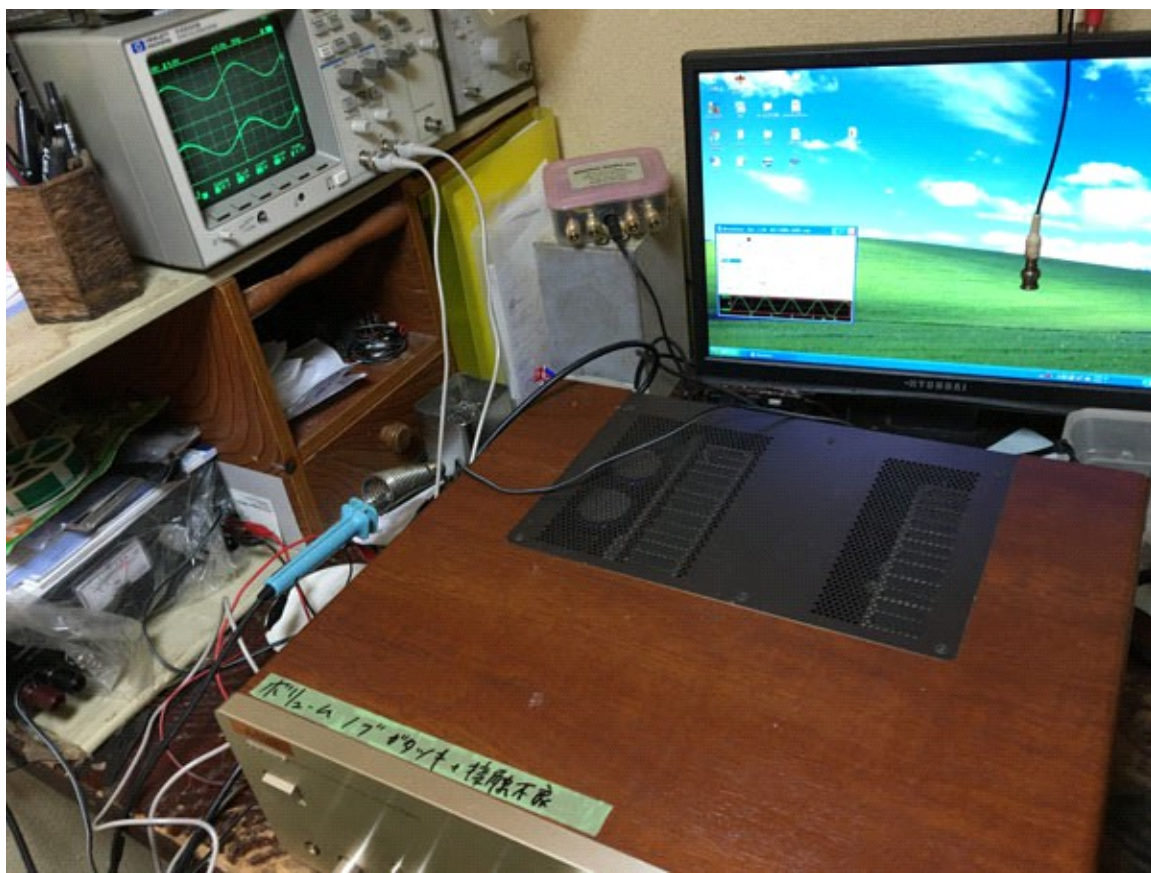
動作確認（トーンなどの確認）

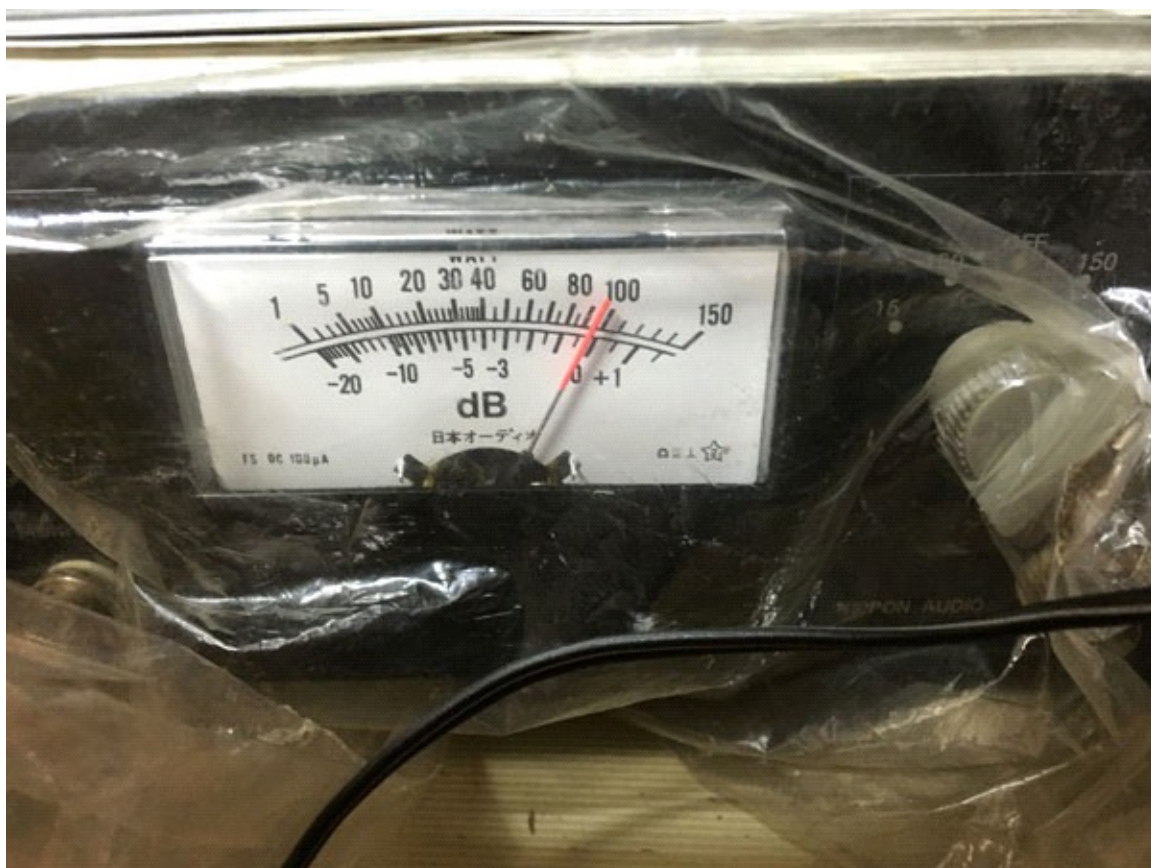
100W+100W 1KH z 時

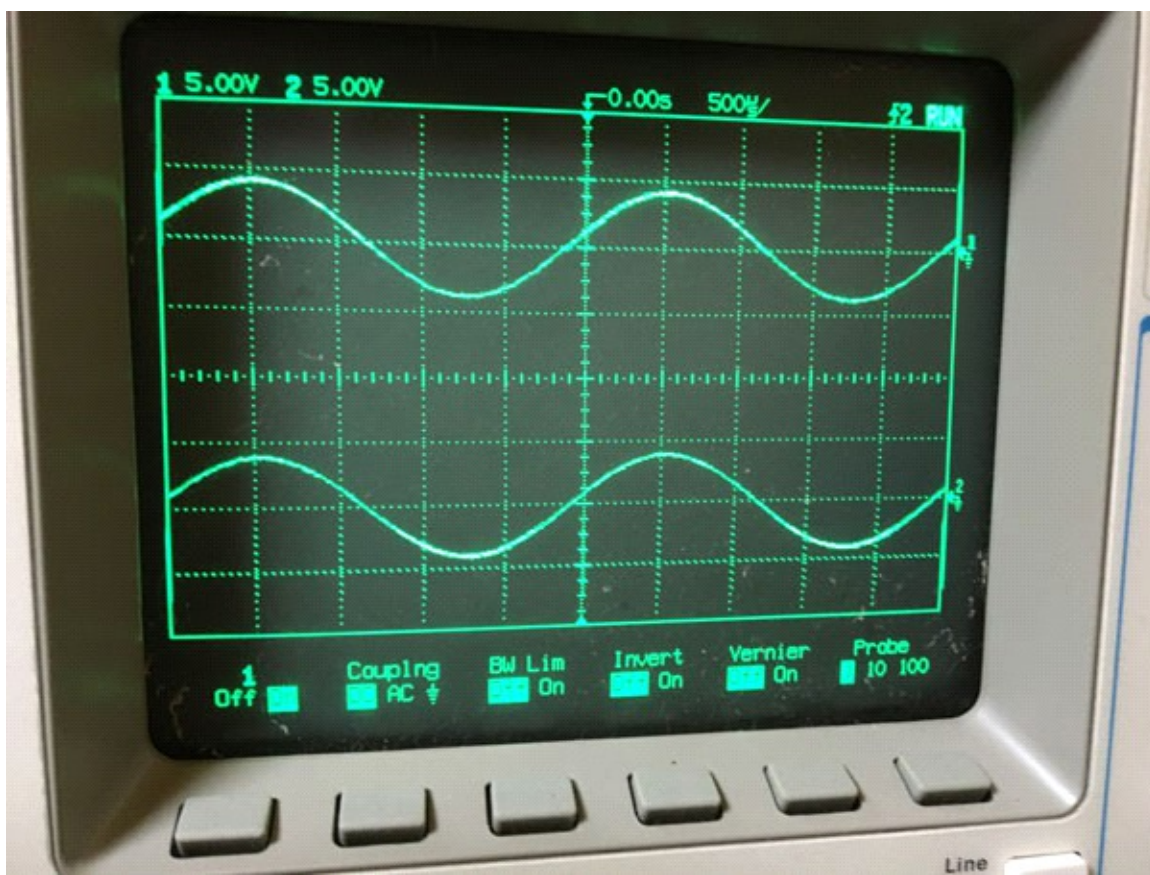
特に問題なく出力を確認
