TRIODE TUBE AMP (E L 34)

故障内容

無音時に大きなノイズ

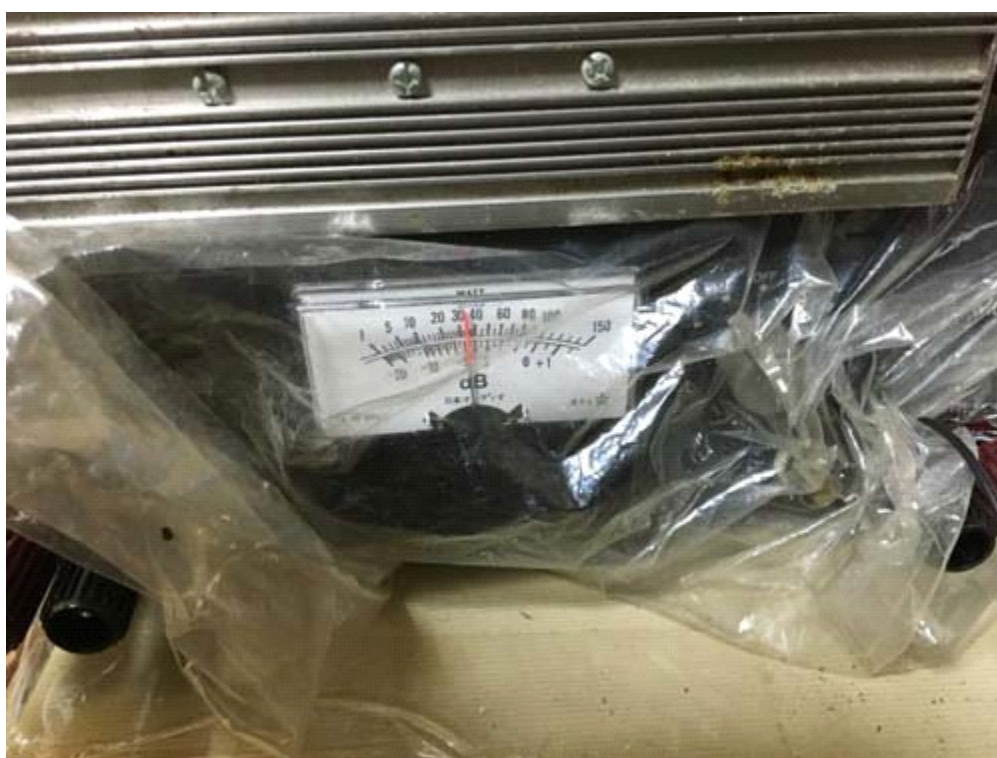
35W+35W 8 オーム負荷

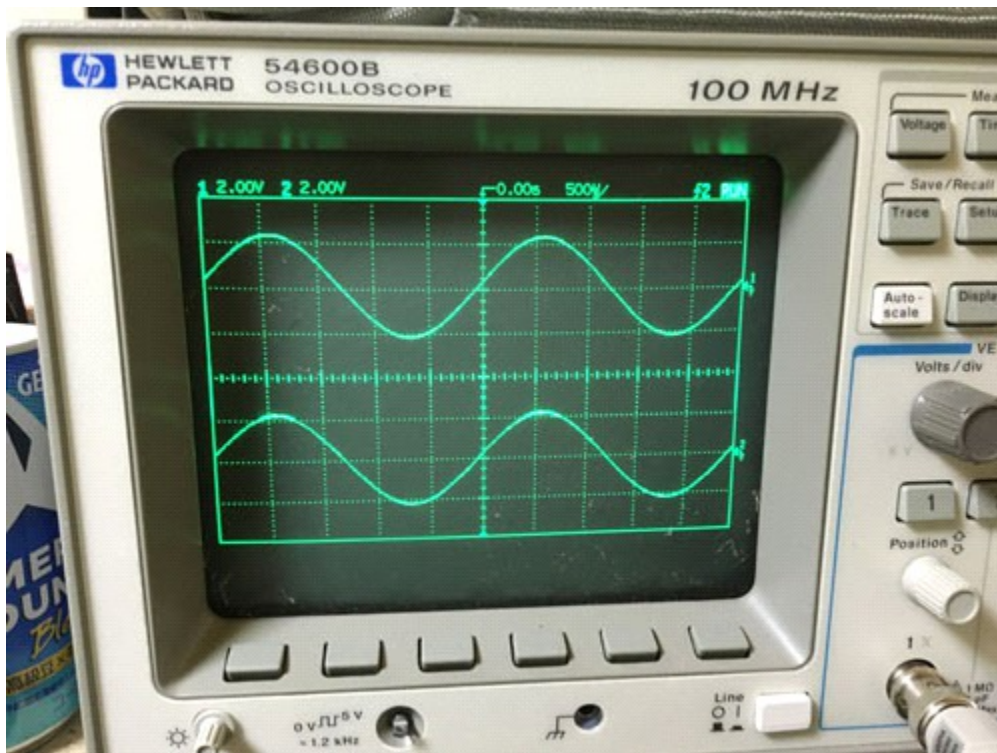
最大35W時、400Hz 波形
