LUXMAN M-06A

故障内容

片側のVRガリ

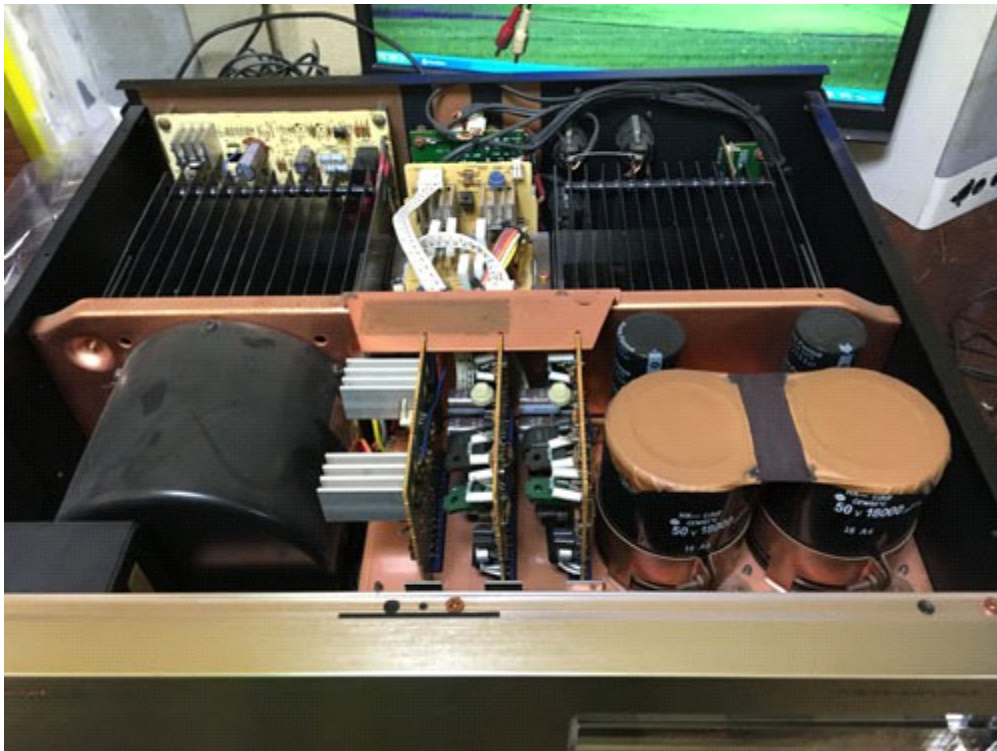
出音し、診断した結果はアッテネッターではなくスピーカーリレーの接点異常で信号にガリ音のようなノイズが乗っていた。

診断中、奥のリレーが接点不良をおこしていた。

スピーカーリレーの接点を清掃し出音に問題がない事を確認。
