ヒューケト TRIAMP MK1

故障内容 断続的なノイズ

修理内容 チョークトランス低電圧での印加乾燥、BIAS用抵抗交換、スクリーングリッド抵抗交換、BIAS調整、動作確認

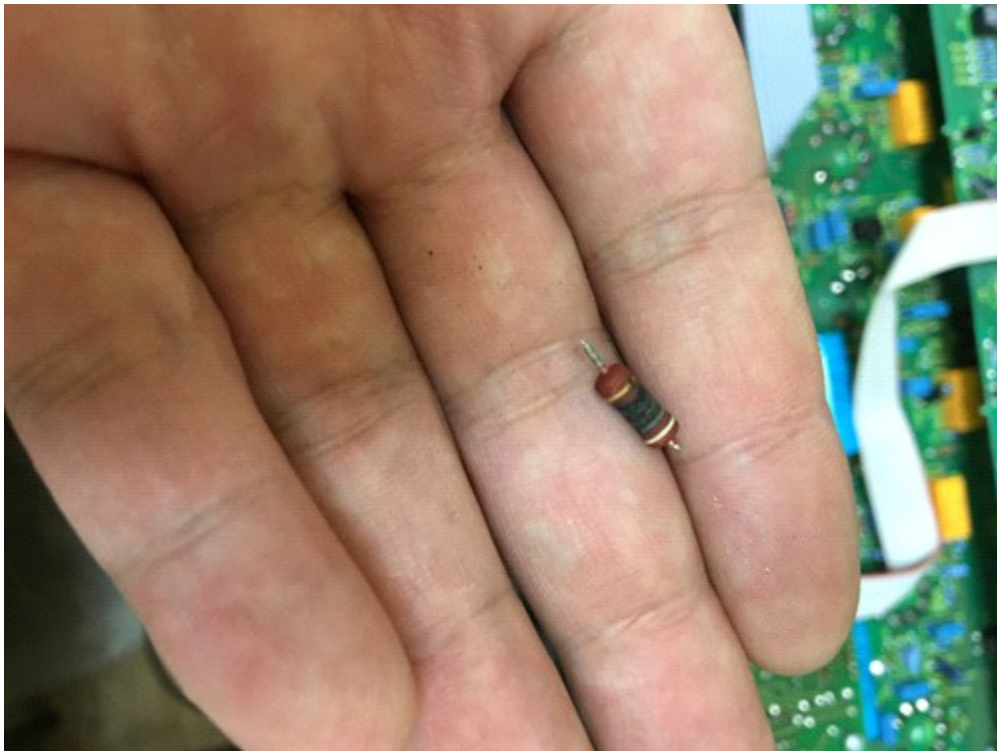
抵抗が焼けてる

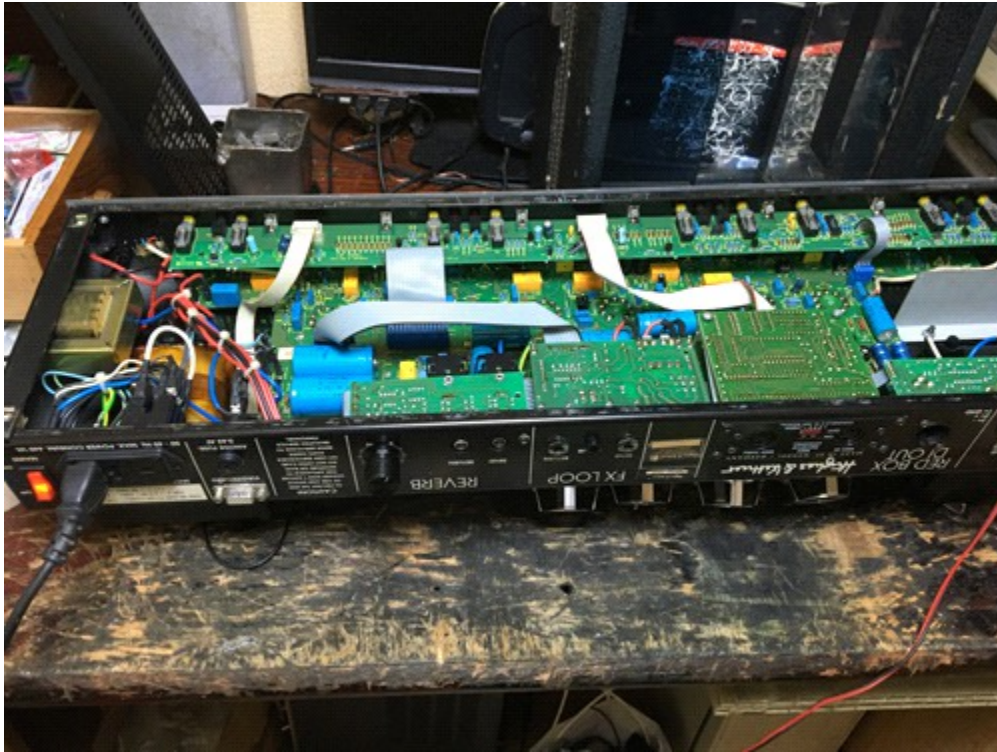
パワー管外しての確認

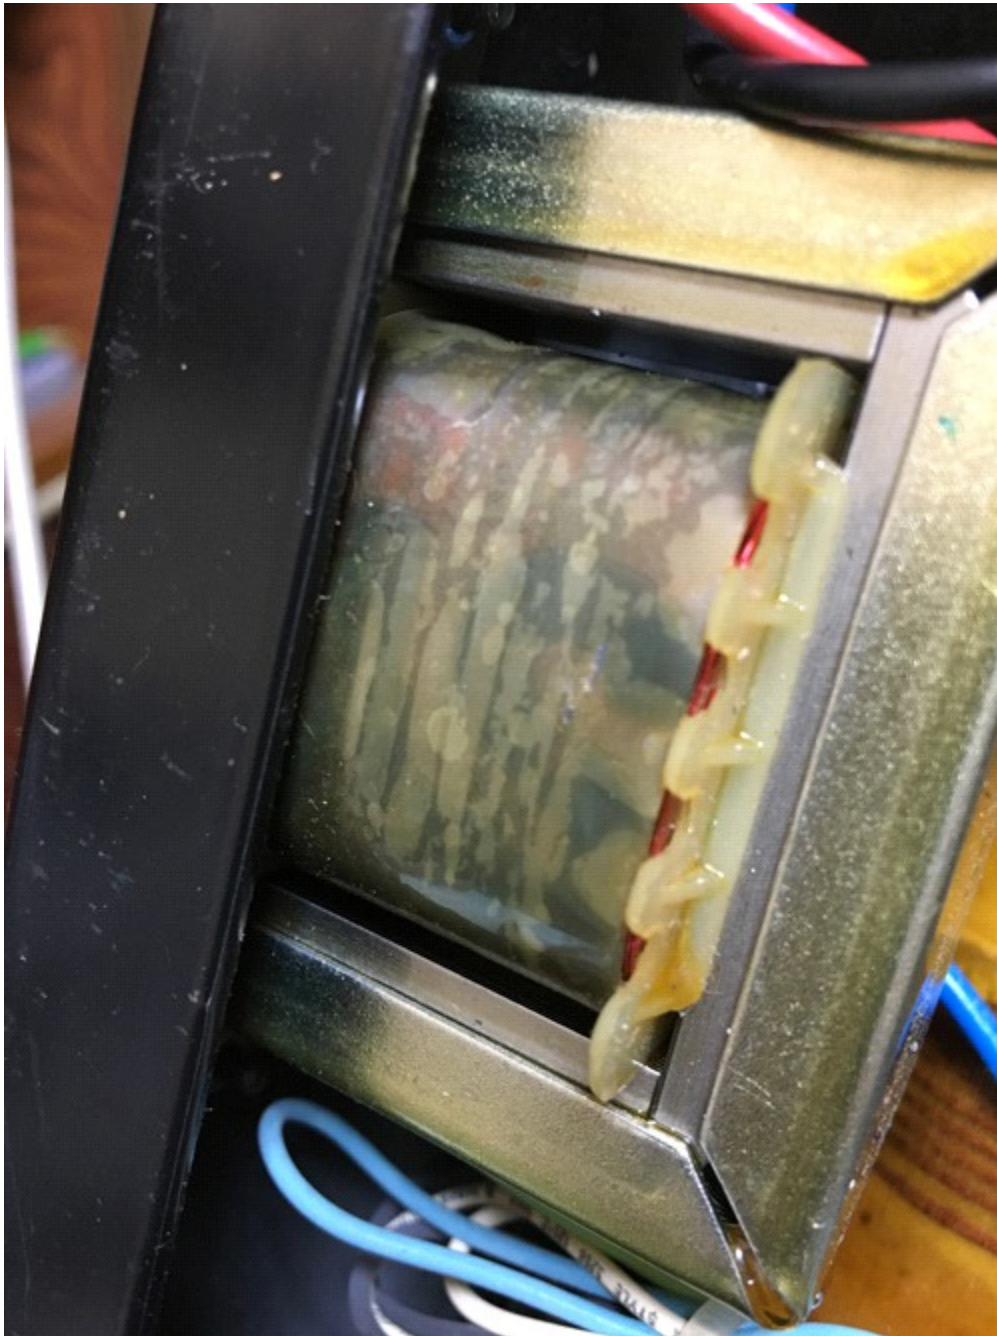
チョークトランス内の焦げ跡（湿気を乾燥済）

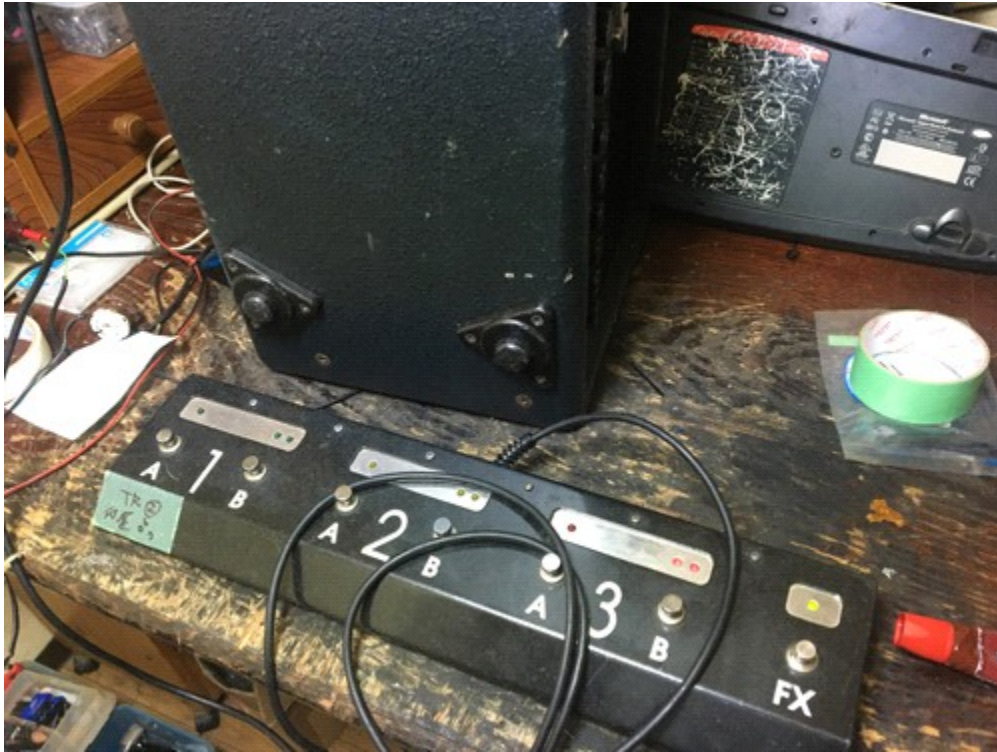
フットスイッチ確認
