SONY 1120

故障内容 フォノ入力、テープHEAD入力が異常

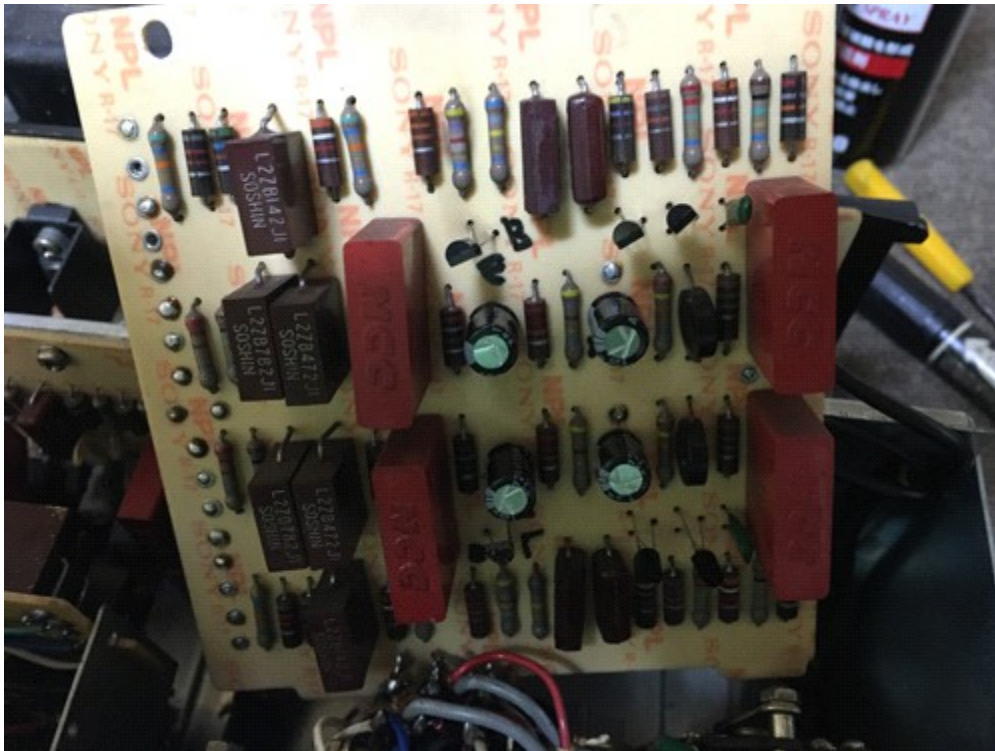
修理内容 フォノ基板に接続されている配線が断線し回路部に接触、異常電流によりトランジスタが故障。

表面のコンデンサーとトランジスターの交換済の状態

トランジスタ2か所交換、電解コンデンサーも怪しいので交換。(6か所)

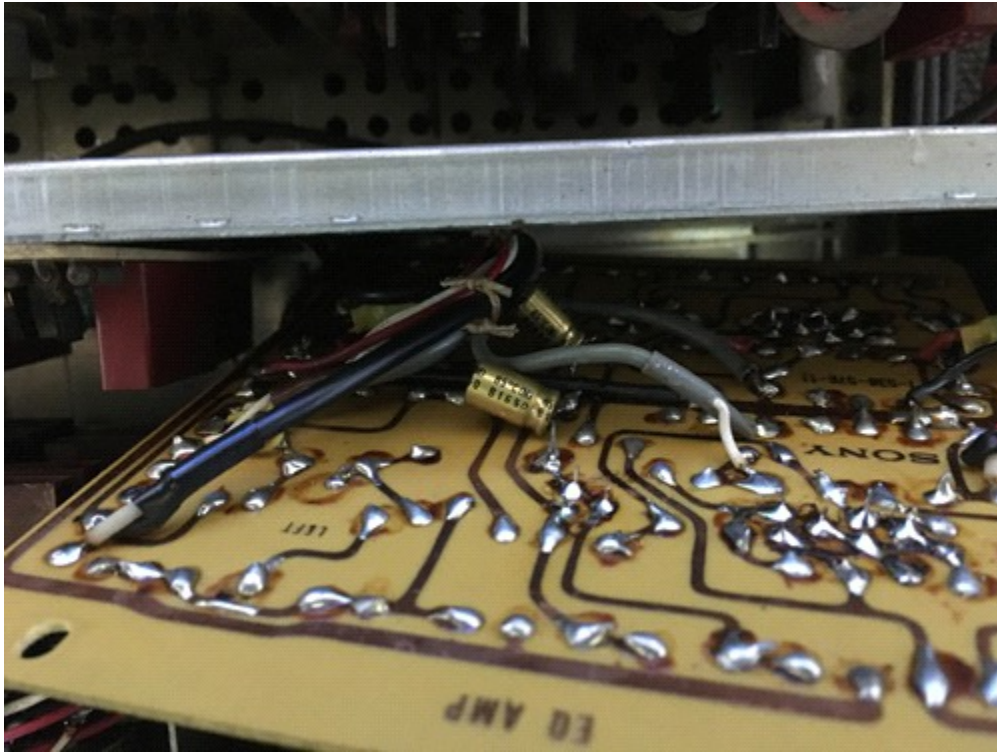
背面追加部のコンデンサー交換の状態

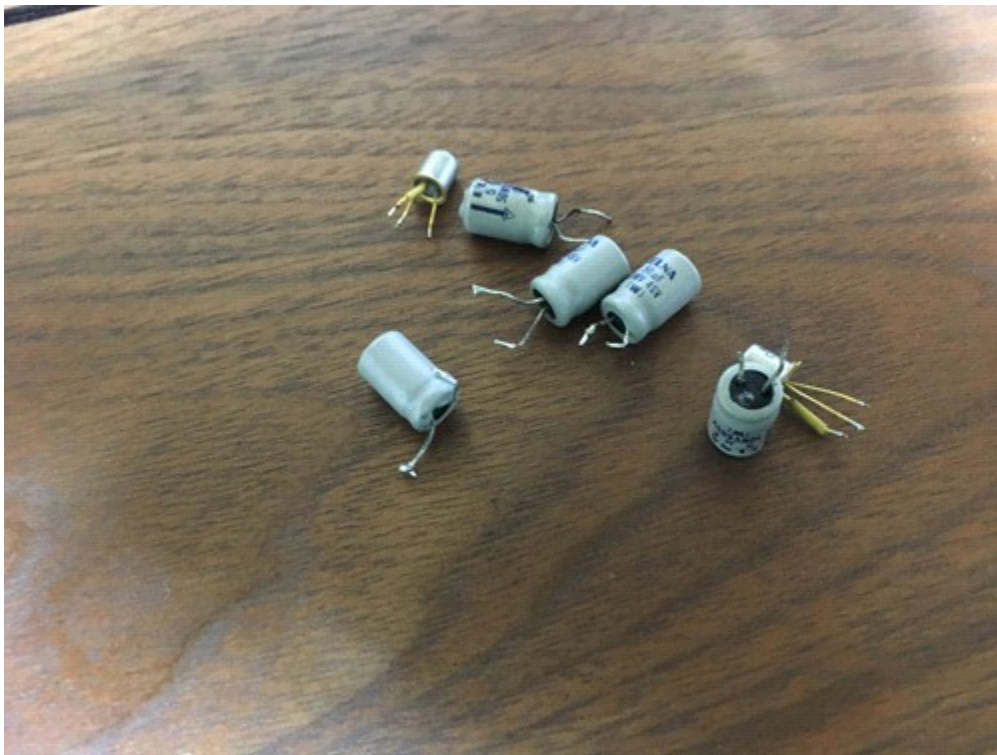
交換した不良部品
