AIWA PX-E800

故障内容 レコード再生が遅い

修理内容 ターンテーブル軸部分の給脂、ターンテーブル駆動モーターの調整 (33/45回転)

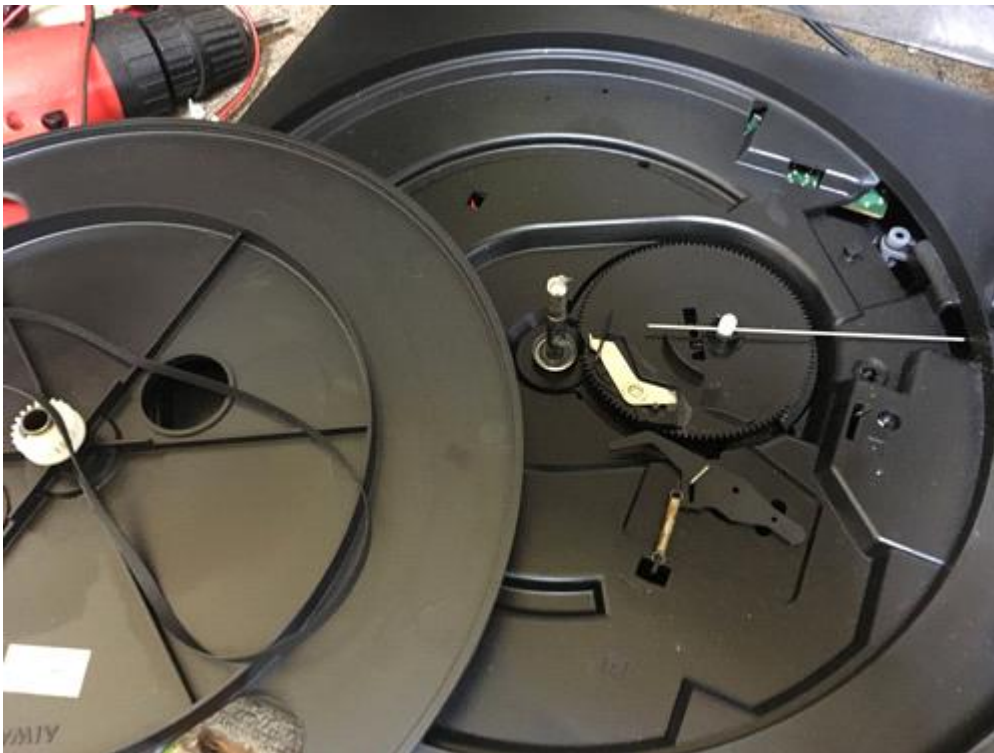
ターンテーブルの軸のグリースが無い！ 給脂をする。
