Marshall 9200

故障内容 片側出音しない

修理内容 プリ基板の腐食除去、VRの分解清掃、BIAS調整、動作確認

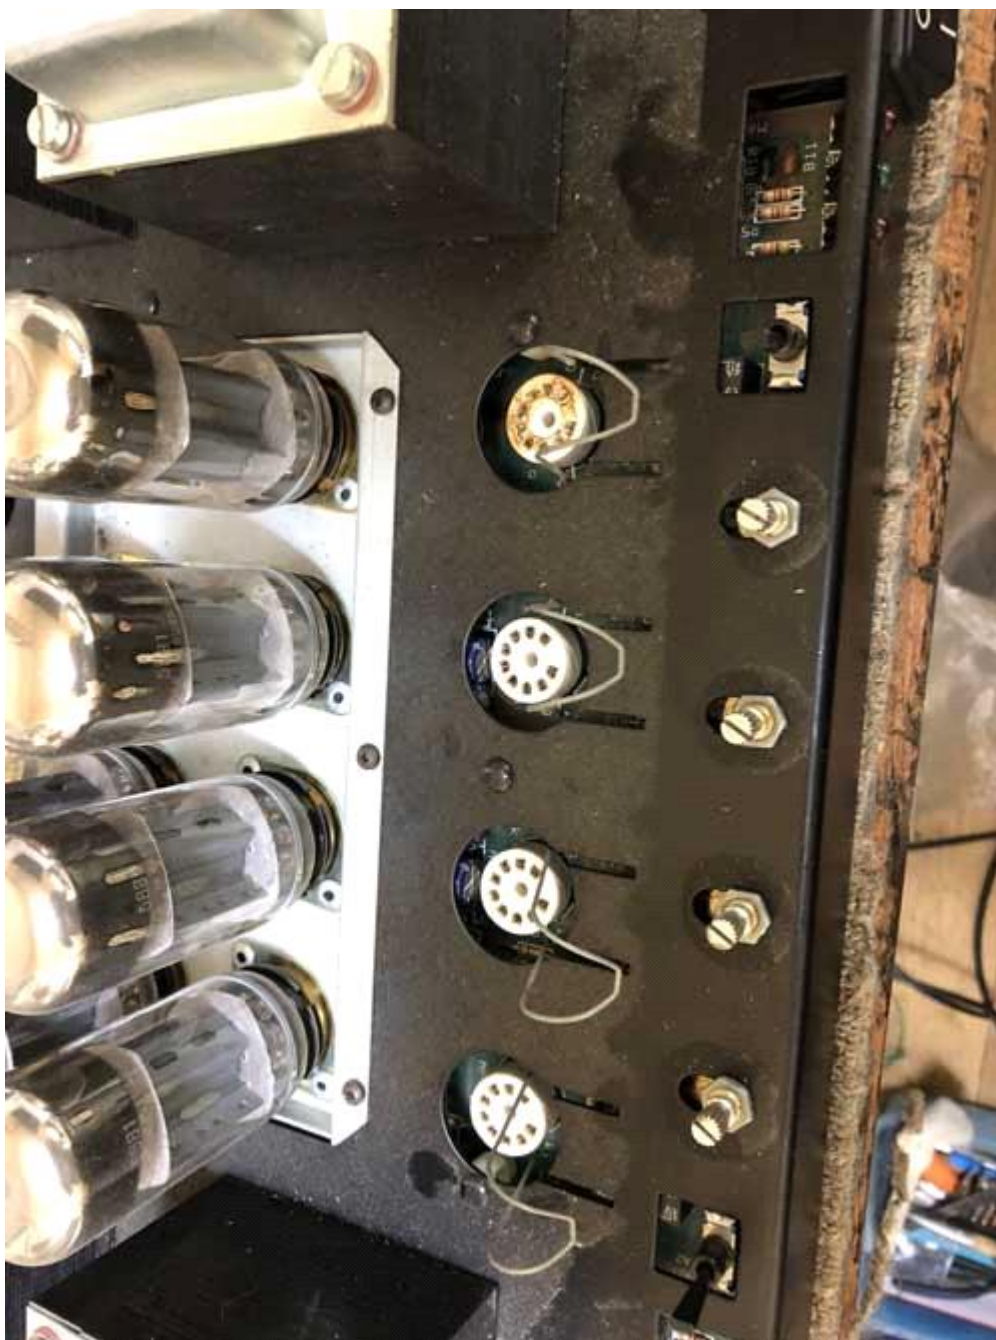
電源を入れるとノイズが出る、真空管ソケットに異物付着

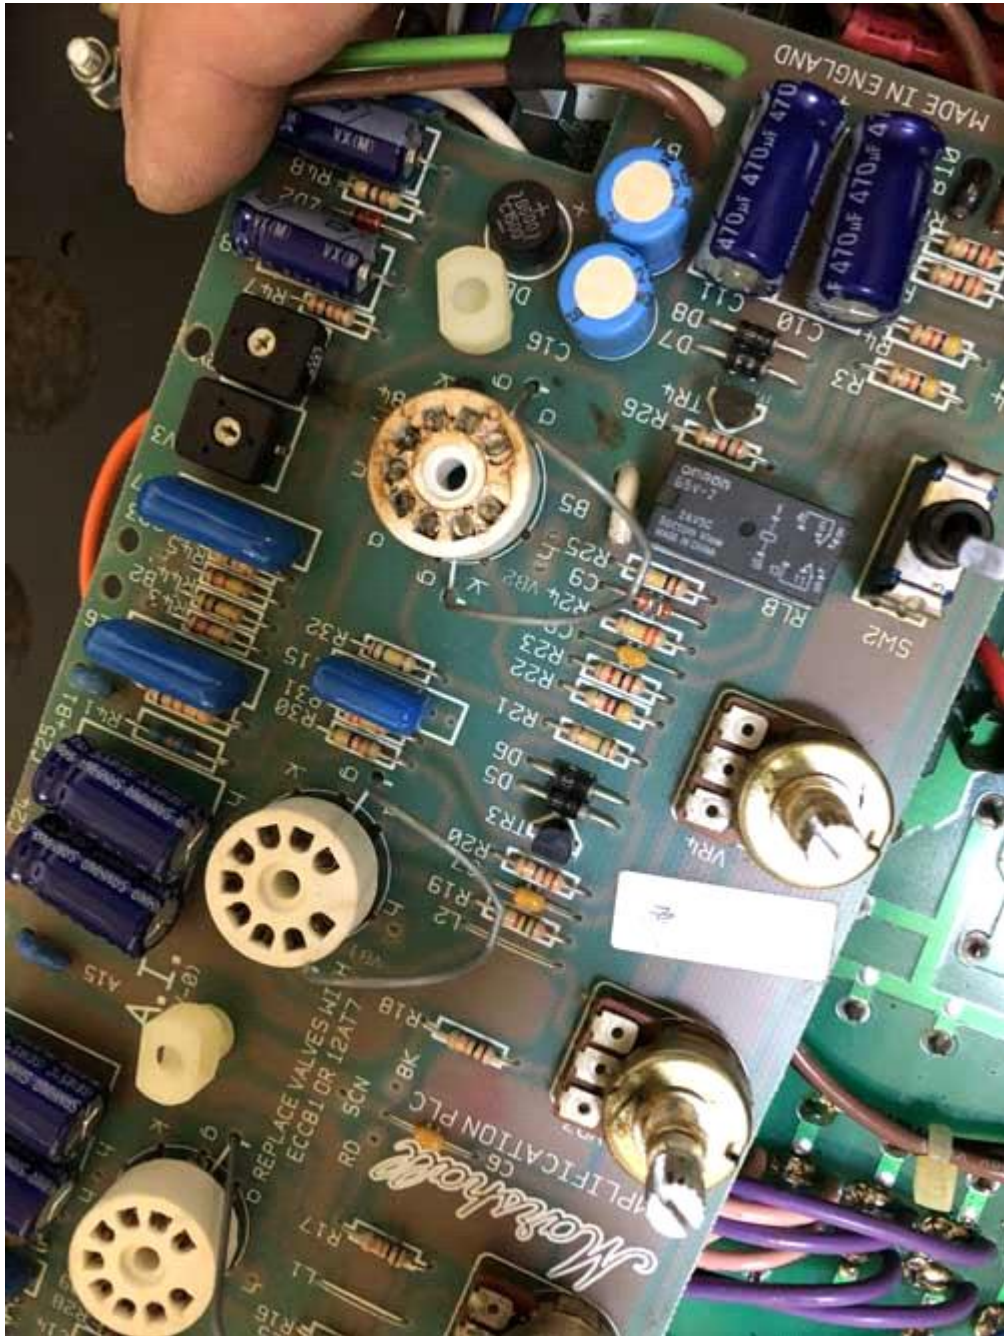
BIAS調整VR付近まで異物が付着している。

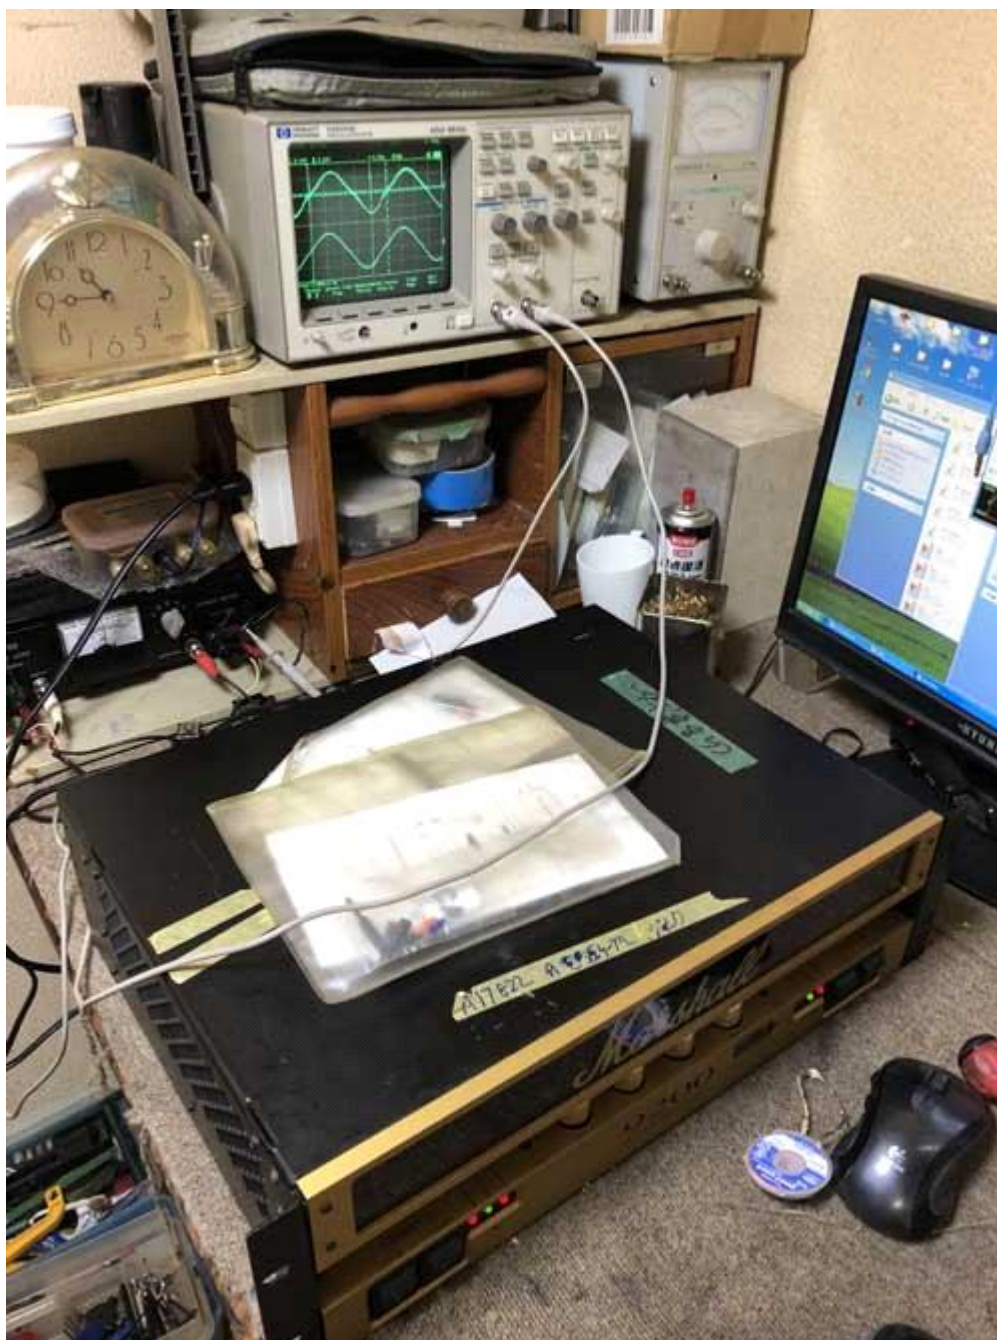
オーディオ用ではないので最大付近では波形が歪む（クロスオーバー歪）
