MCINTOSH C-28

故障内容

VRガリ、トーンガリ、コンプレッサーガリ

修理内容

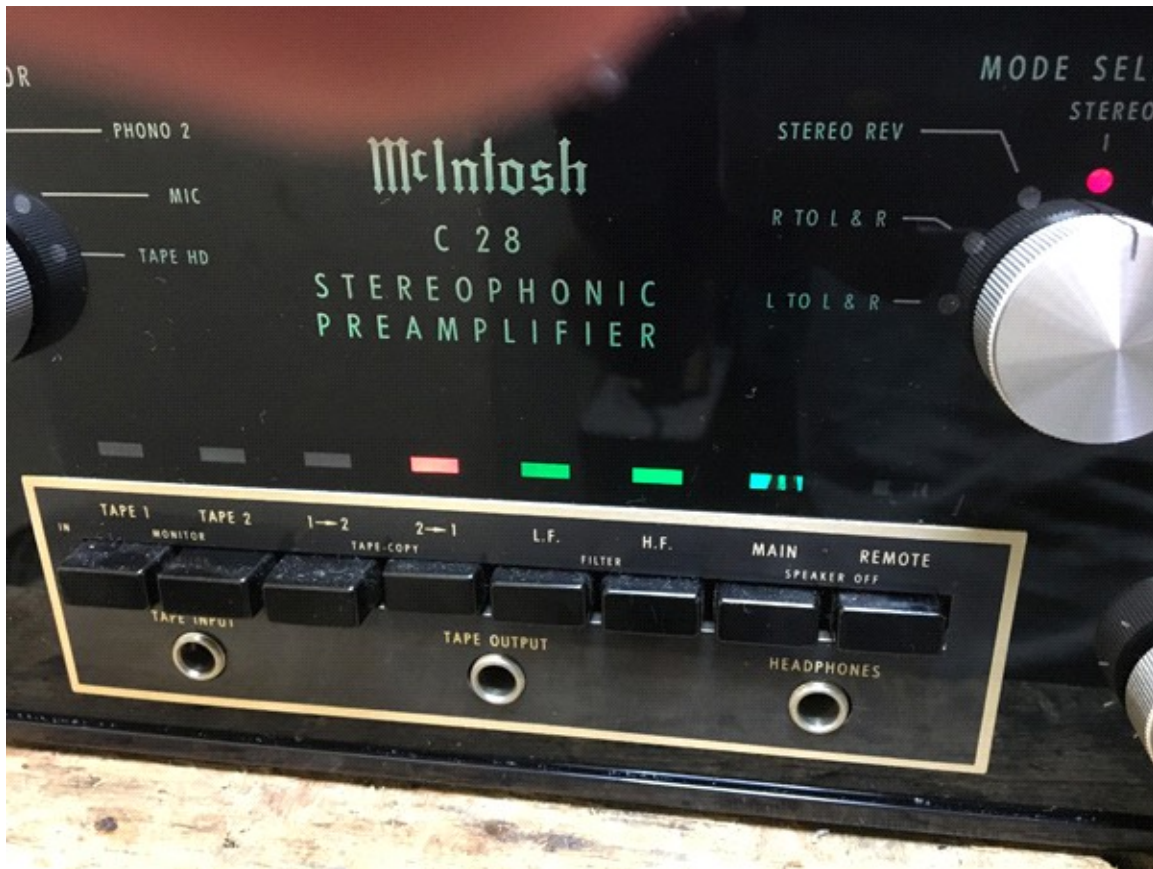
確認時、リモートの電気が光らない

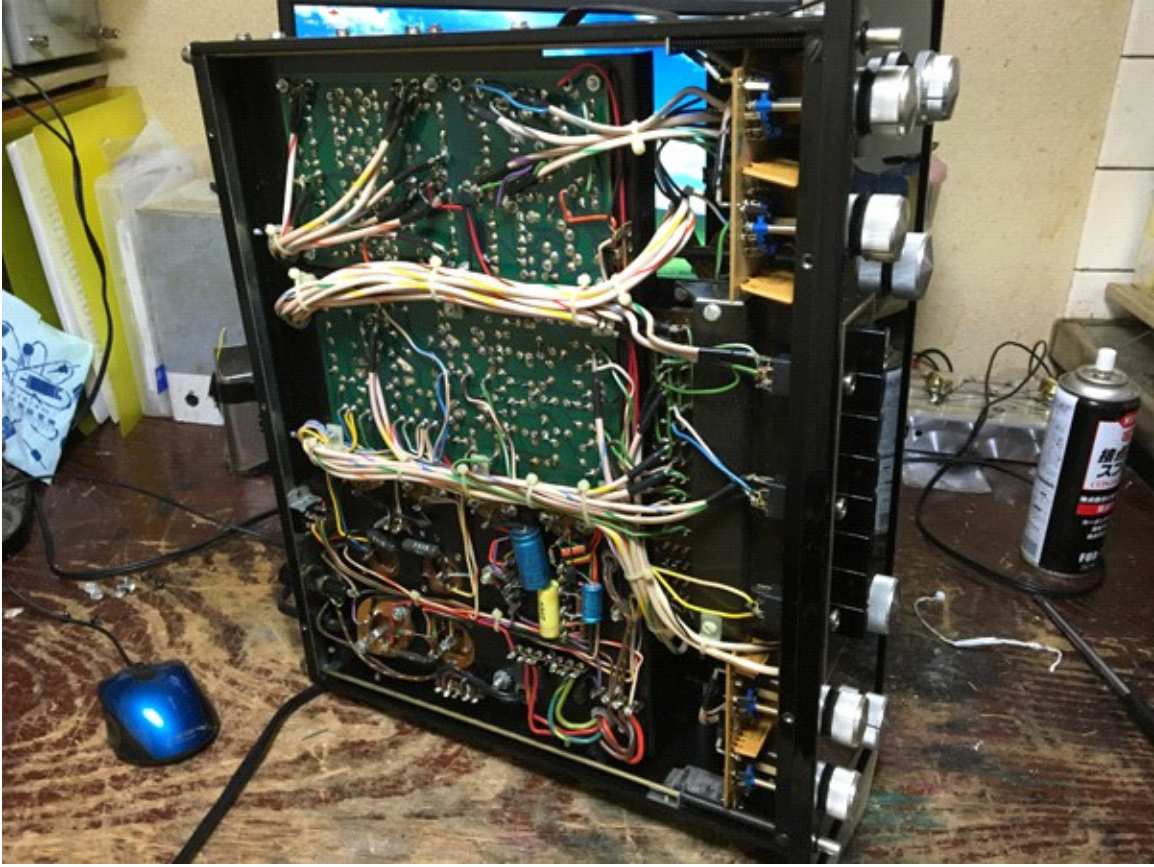
配線及び、基盤の確認（VRにトーン側からの電流漏れ確認）

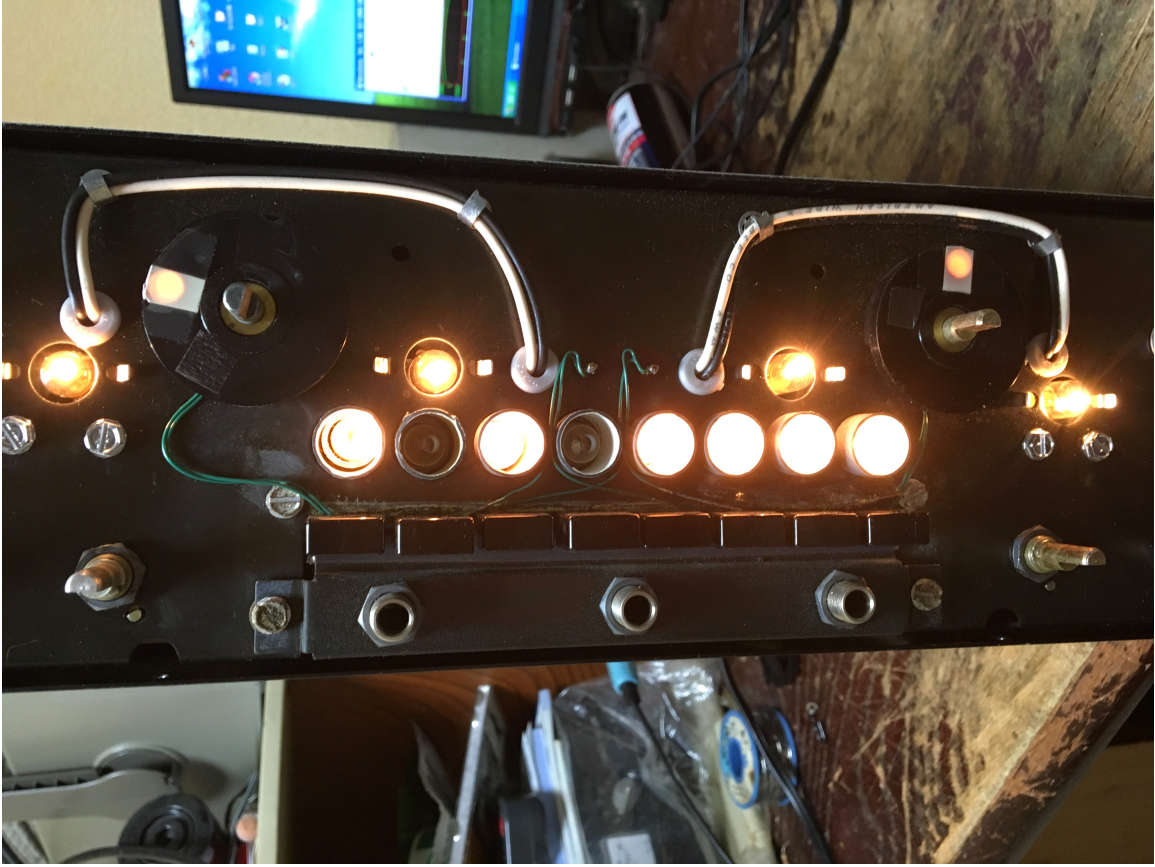
イルミネーションの電球確認 1/2

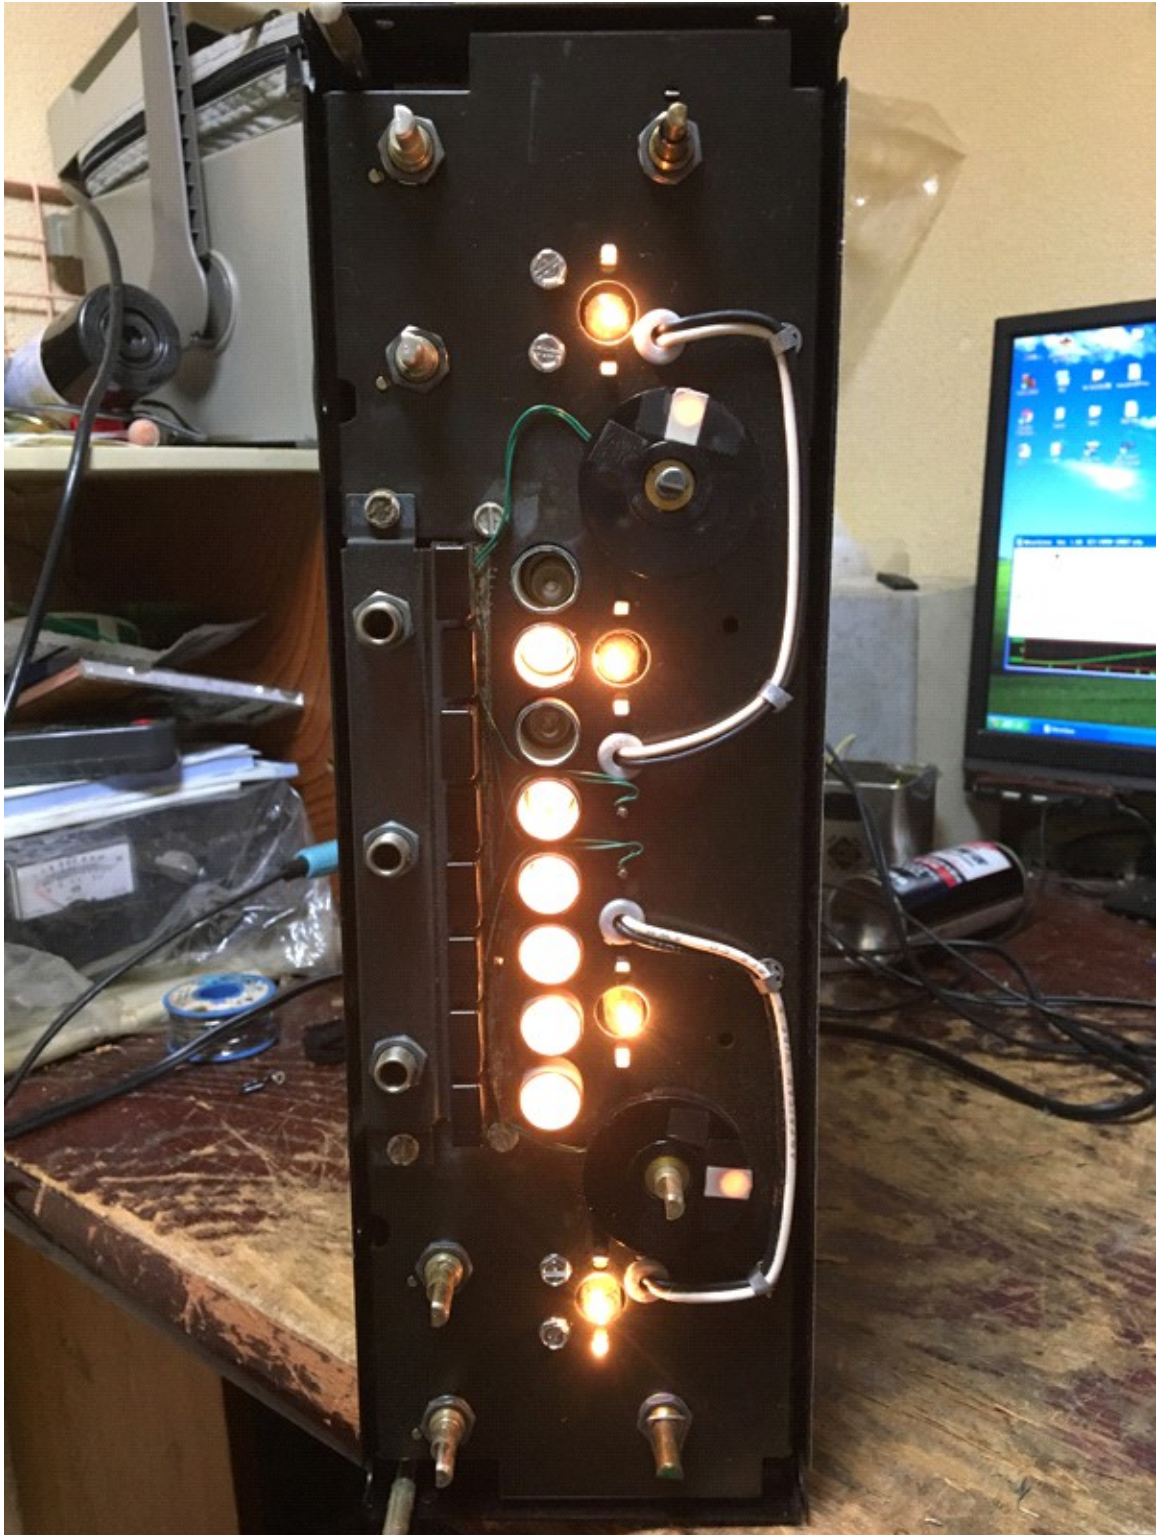
イルミネーションの電球確認2/2

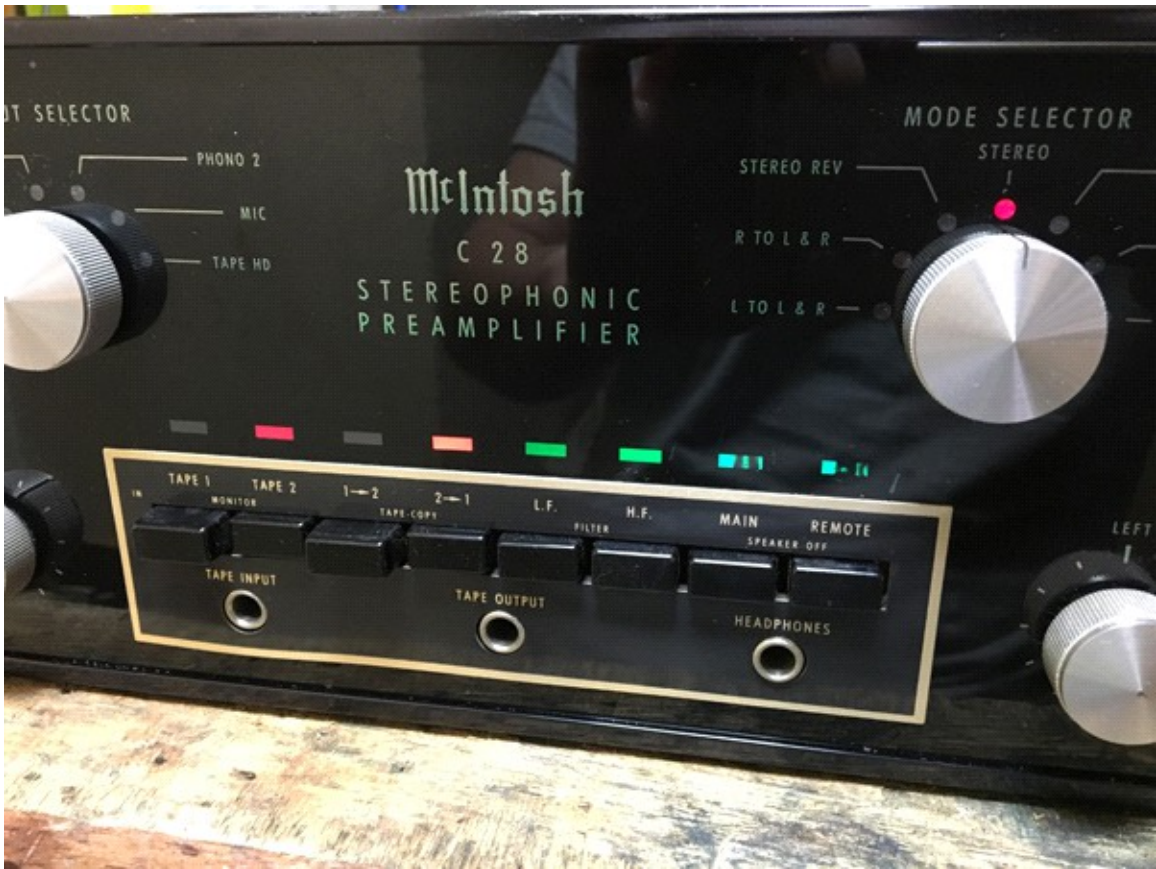
パネル取付確認（リモート時）

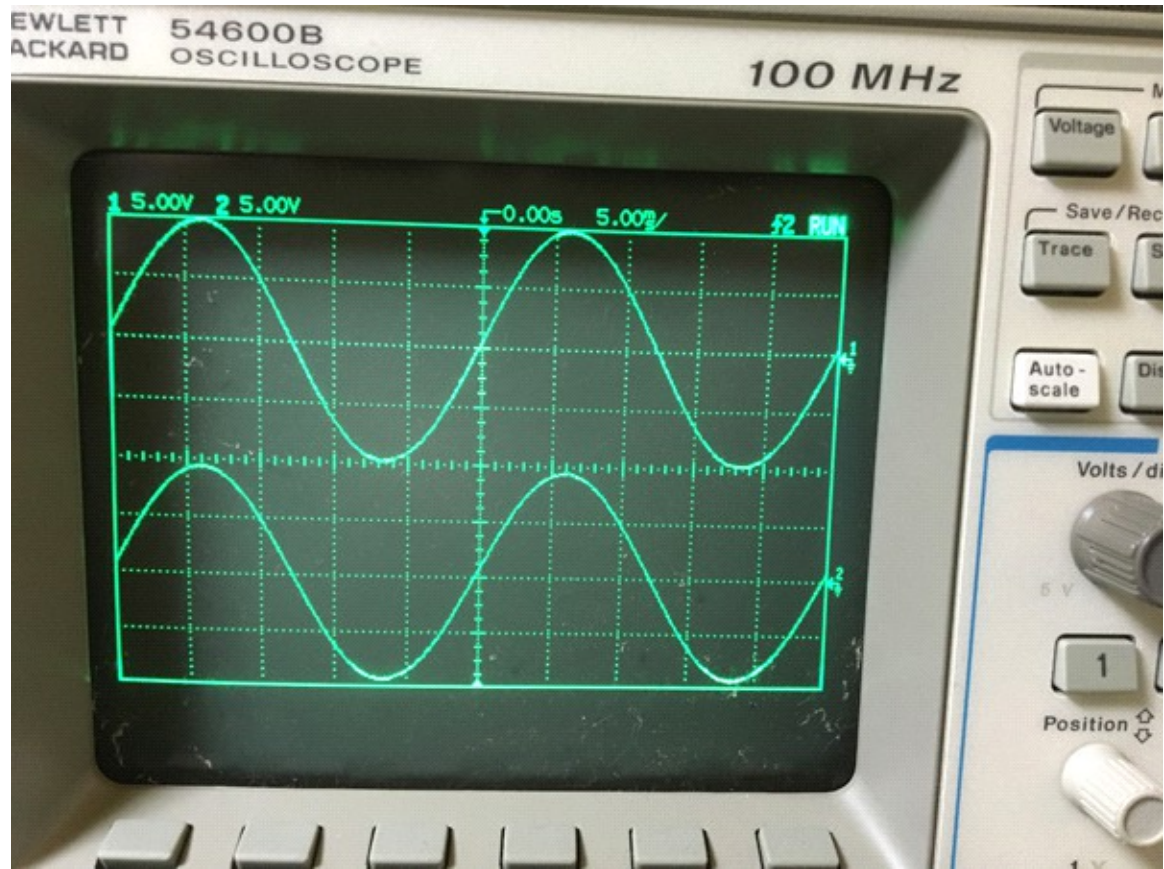
40HZ入力、最大出力確認

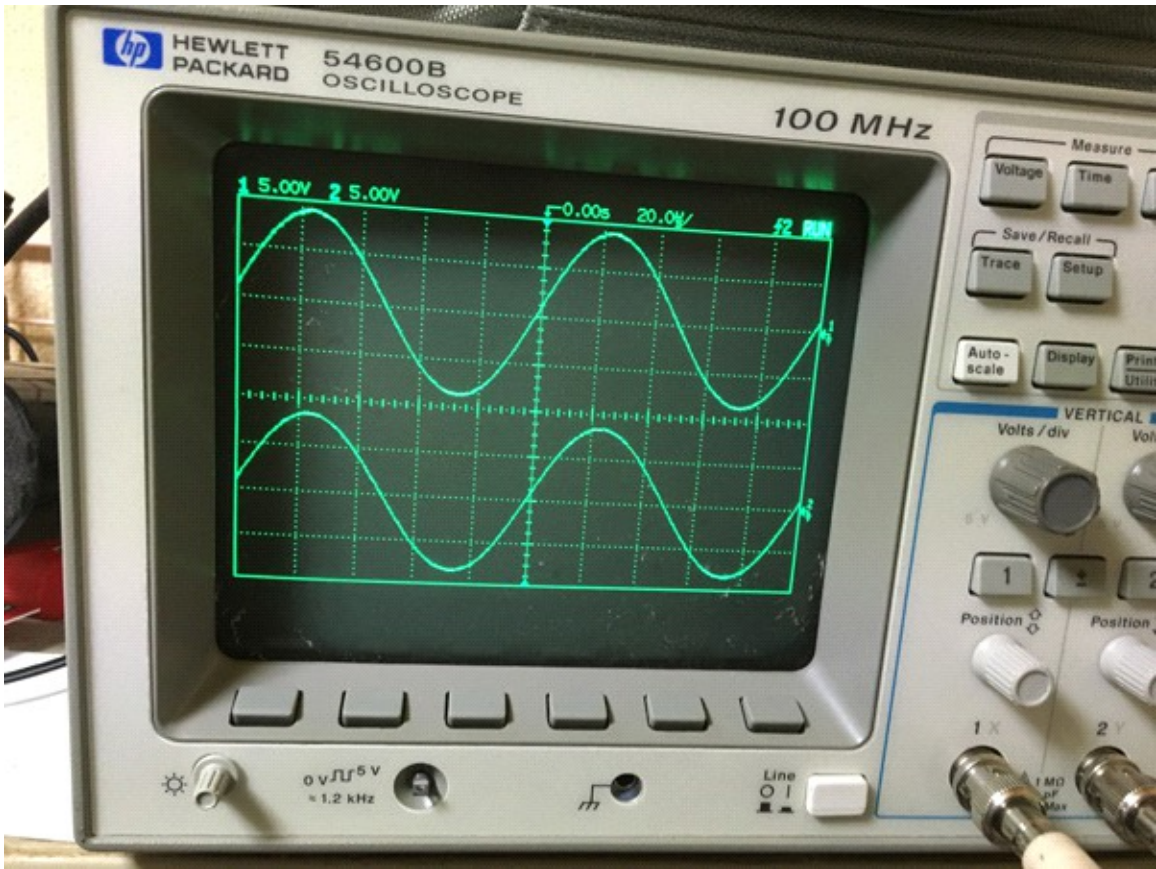
4Khz 最大時

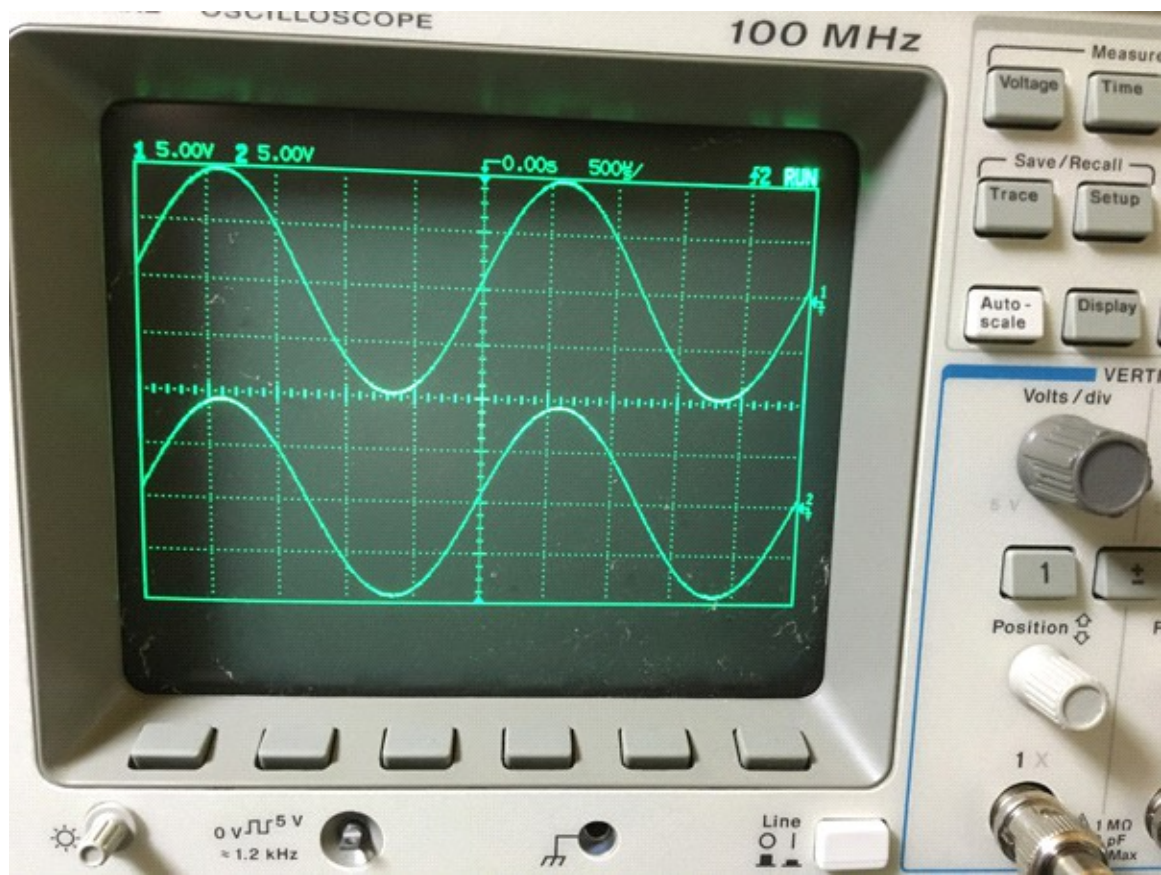
10KH z 最大時
