YAMAHA CA-1000III

故障内容 VRガリ 動作不安定など

修理内容 各BIAS調整 (A/B級) プリラインDCバランス調整、セレクター接点改善 (清掃) VR接点改善 (清掃) トーン接点改善 (清掃) 動作確認

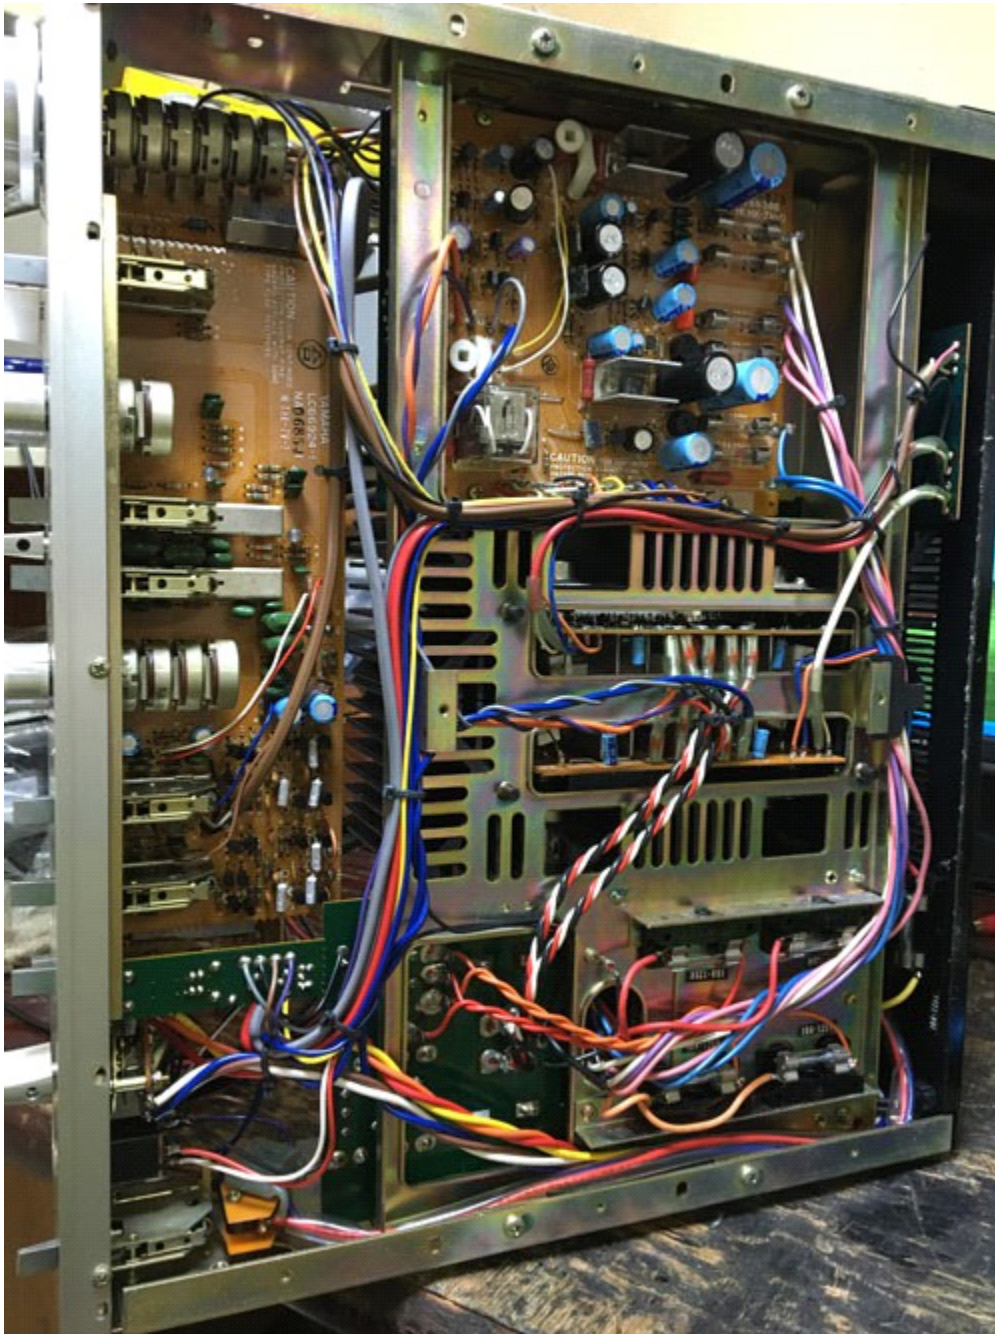
各種点検や接点改善の作業など

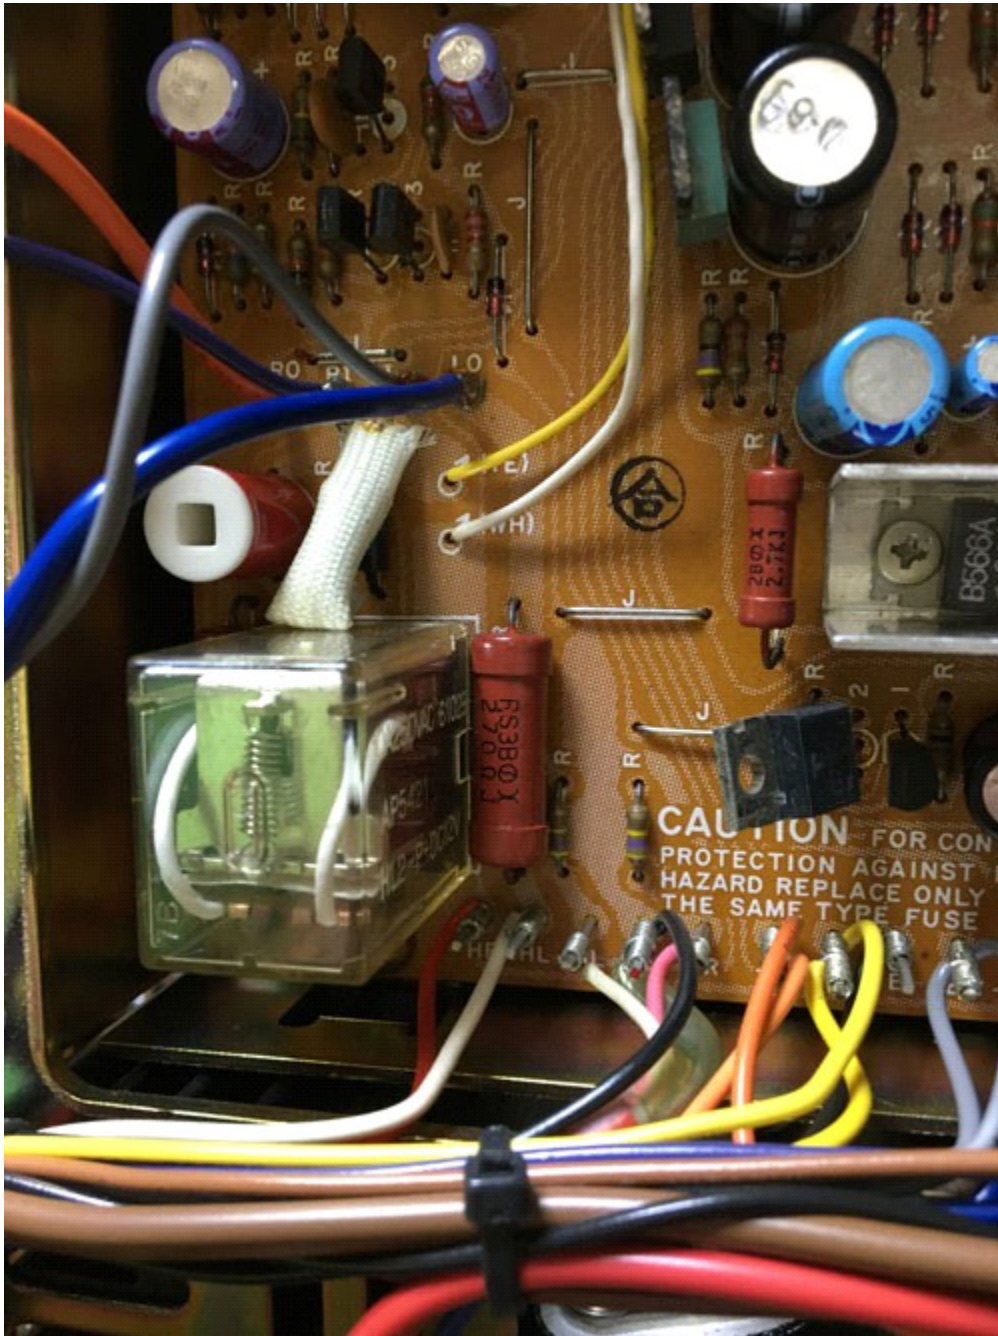
リレー接点はとても綺麗（未使用品??）

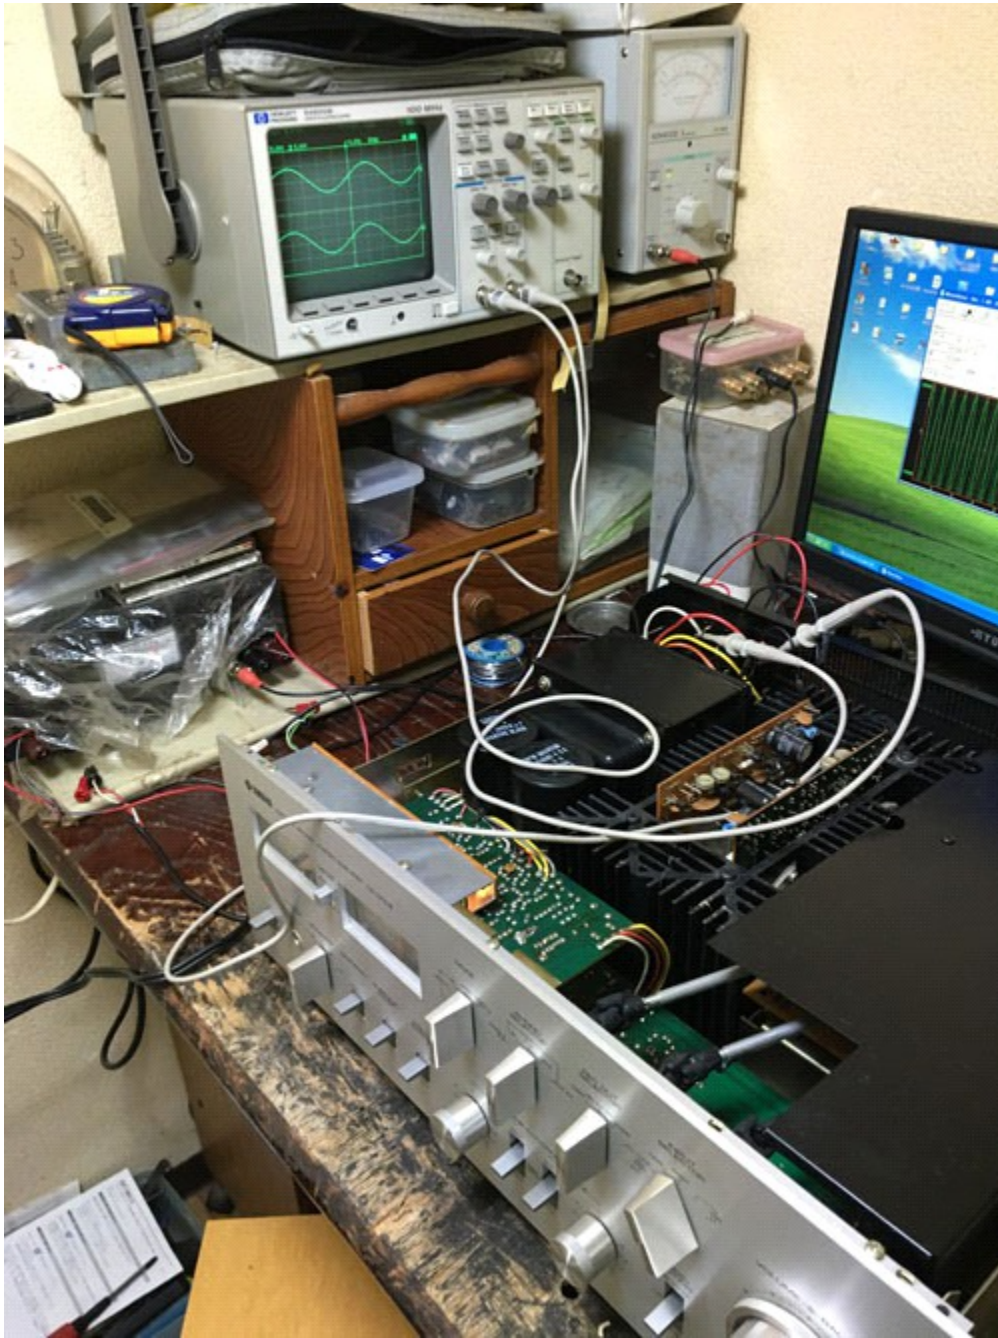
最大出力テスト（調整後）

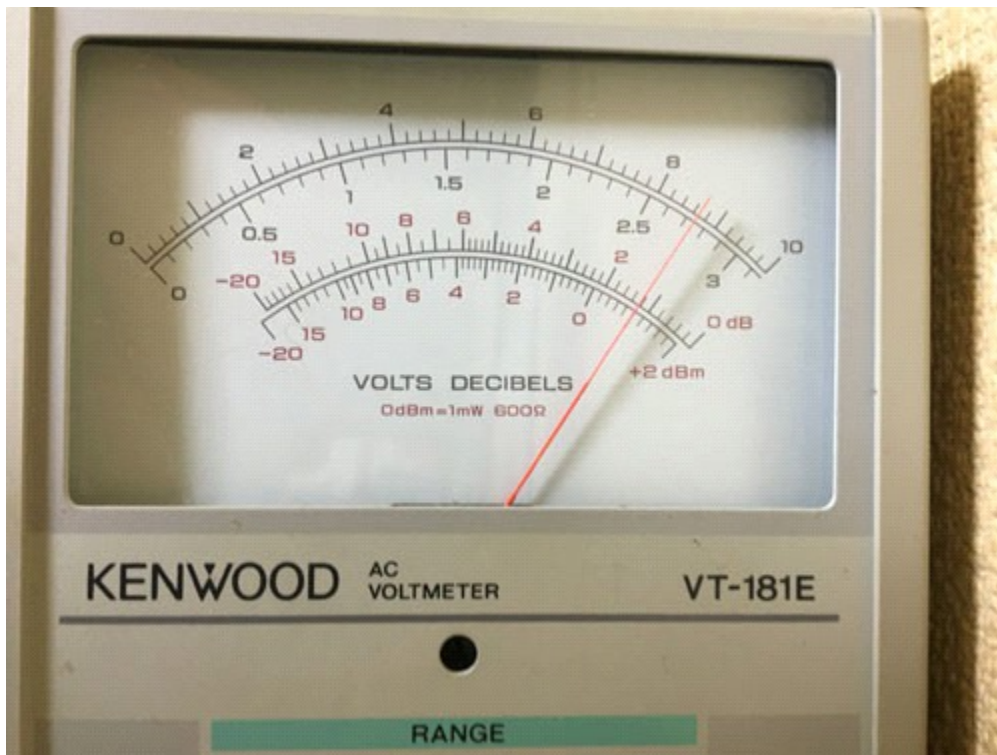
27.5V@ 94W+94W (発振器の都合で100Wに合わない)

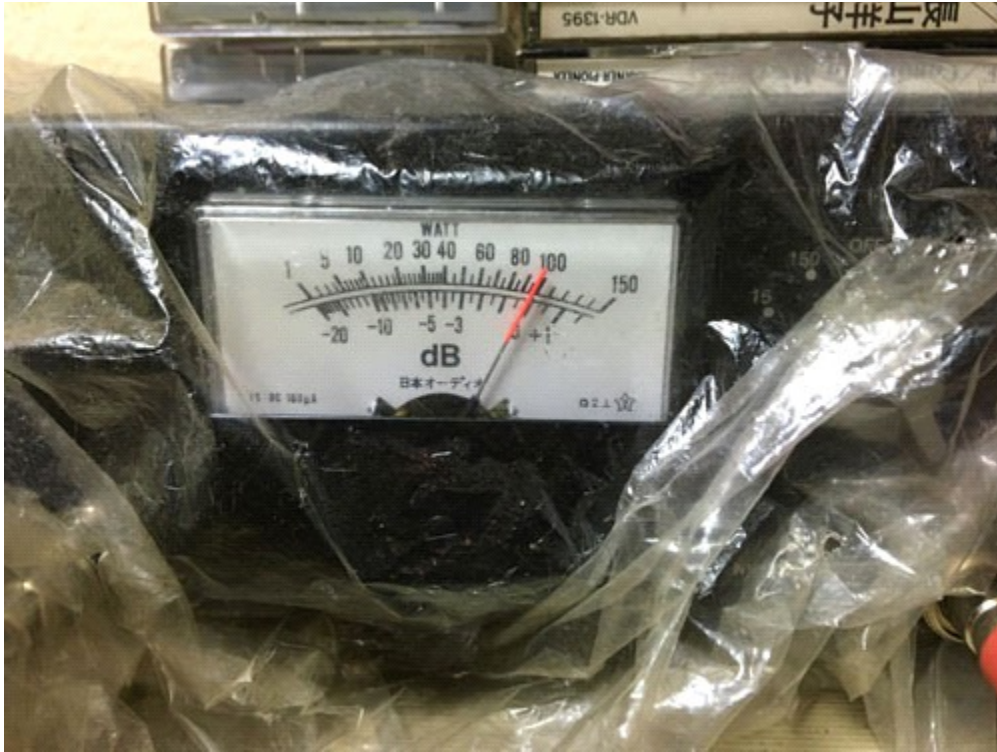
94W時のダミーロード側

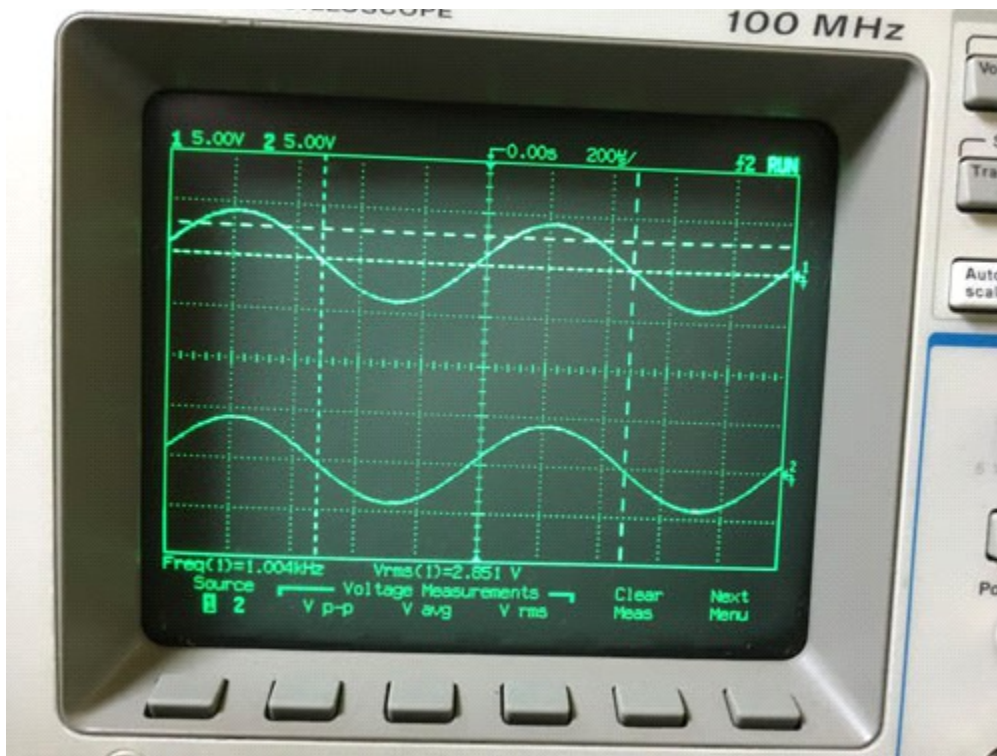
94W+94W 1000Hzの波形

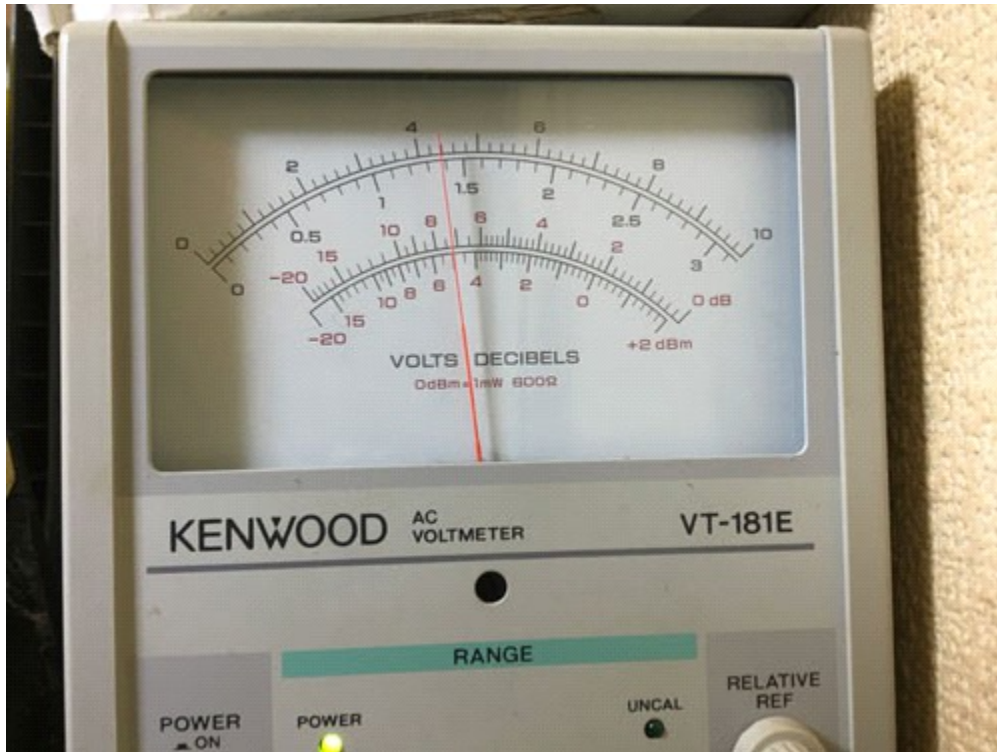
A級動作時 13.9V@24W (カタログ値は20W)

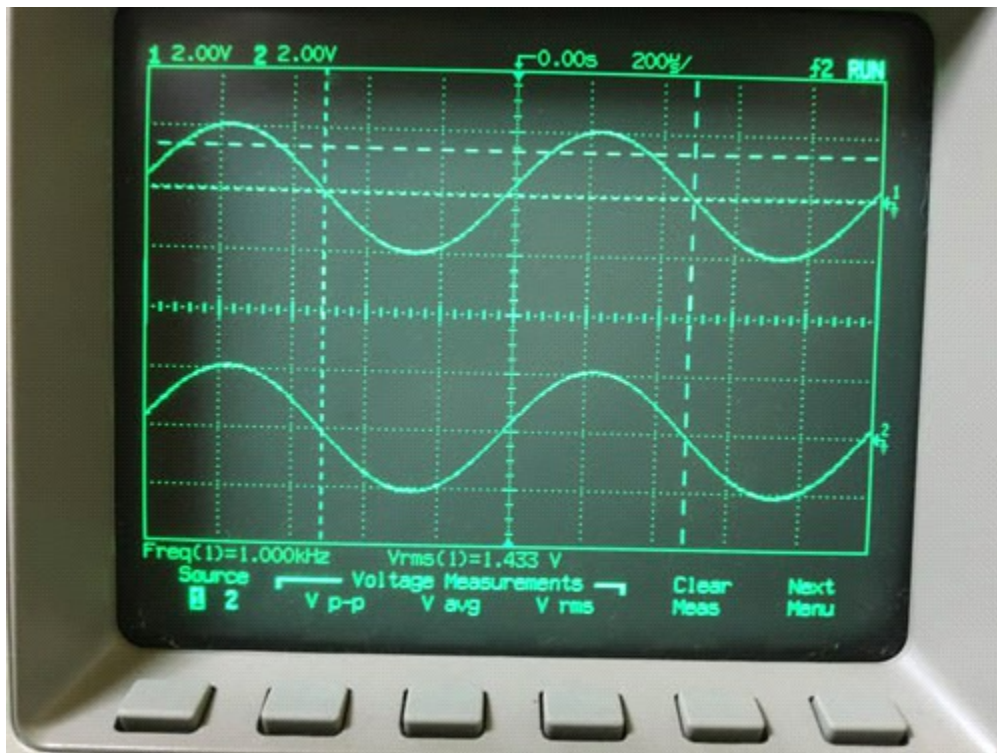
24W時の波形
