musical fidelity b200

故障内容 ノイズが出る、コンデンサーの液漏れ

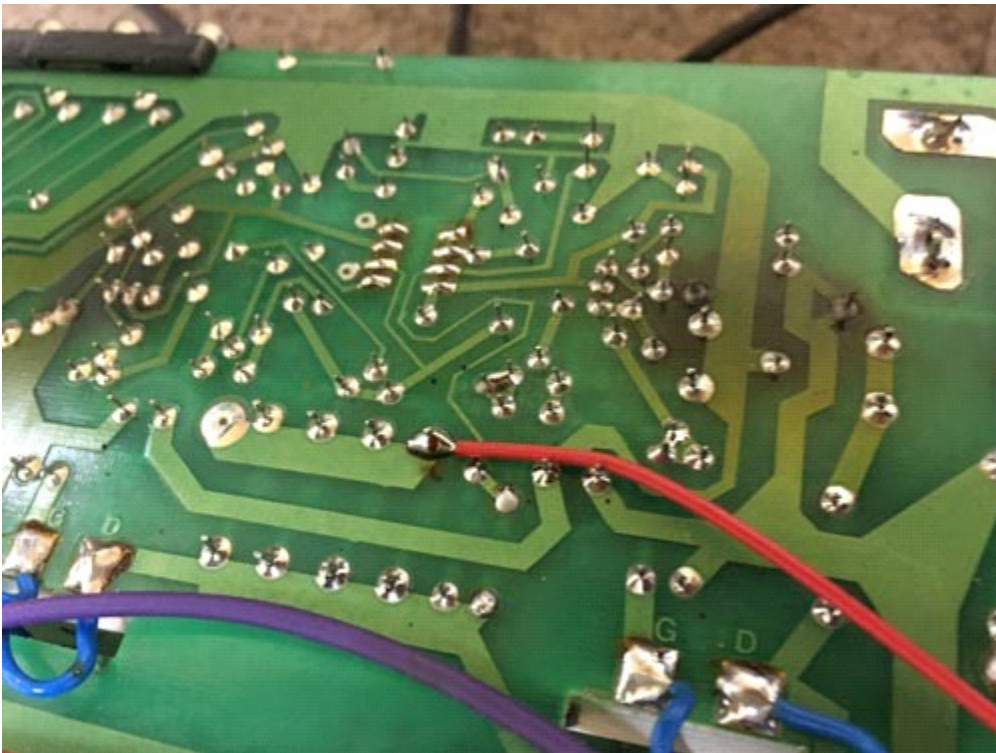
パワーアンプ回路ドライバー段のはんだ不良あり

パワーアンプ部のドライバー段のはんだ修正、動作確認

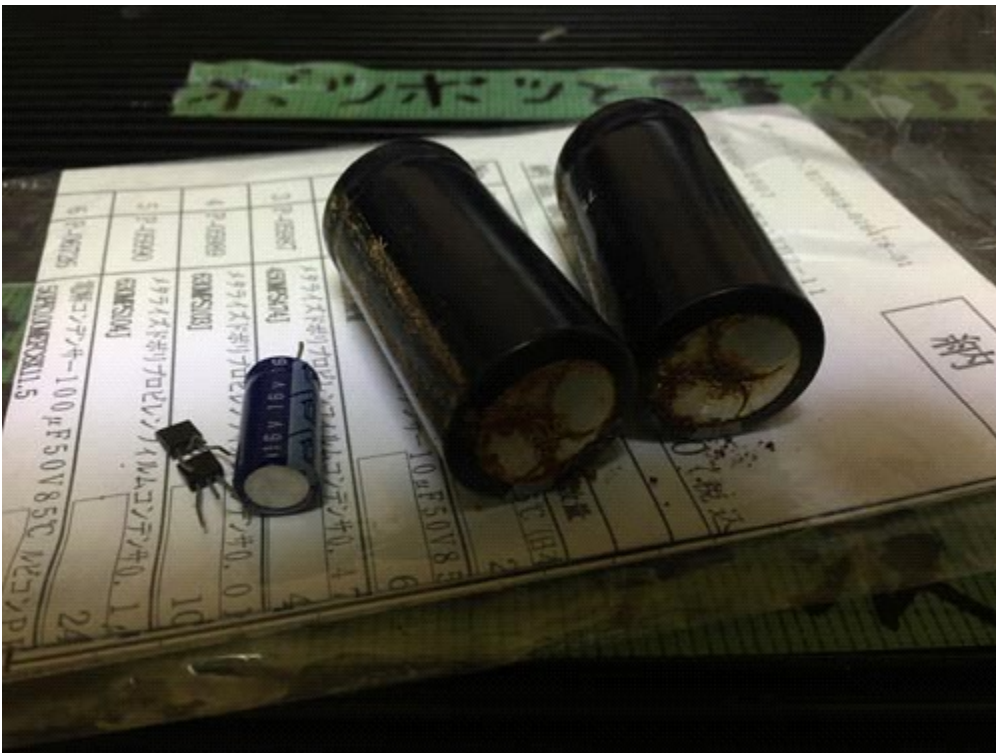
交換部品（フォノ段 MM/MC切り替え回路のバッファ、フォノ電源コンデンサー、メインブロックコンデンサー）
