musical fidelity b1

故障箇所

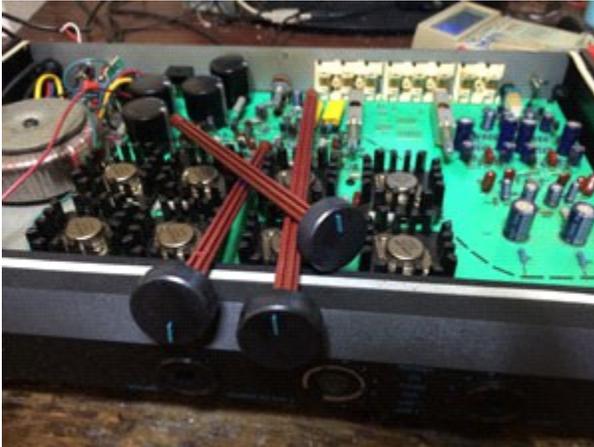
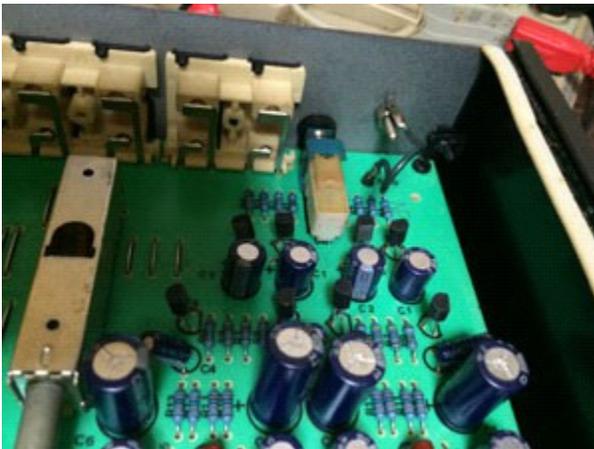
フォノMM/MC切替スイッチ接点清掃、inputセレクター接点、  
パワー段TRネジ緩み増し締め、IDL調整
