YAMAHA A-2000A

故障箇所

修理内容

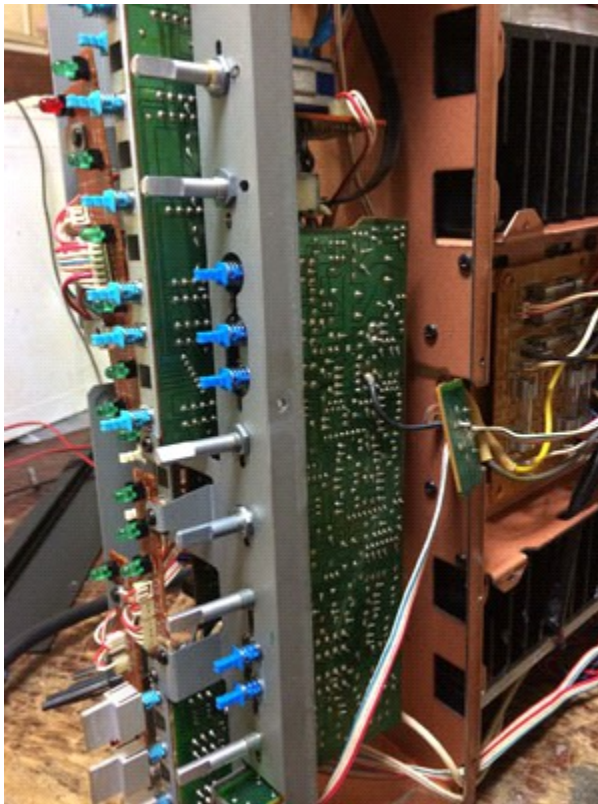
◆ トーン、ラウドネス修理時

ラウドネス、トーンダイレクトスイッチの加里修正、バランスポットのはんだ補修

トーンコントロールの加里取りとはんだ修正。

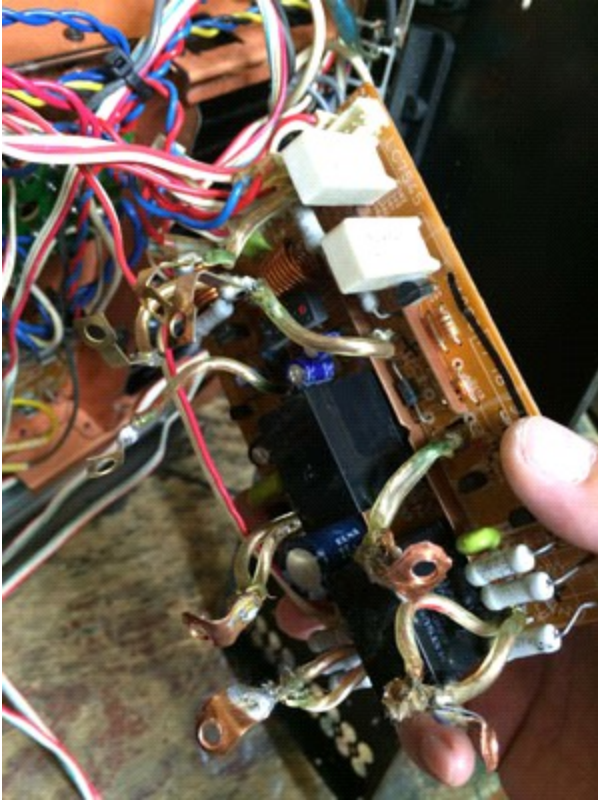
◆異常修理のためGNDに接触ショート

パワーアンプ基盤、ショートのため初段TR修理、他はんだ不良修理

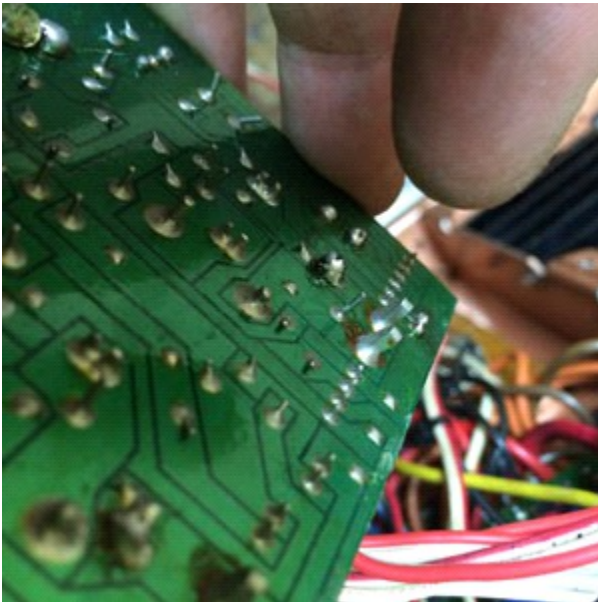
◆裏側はんだ異常

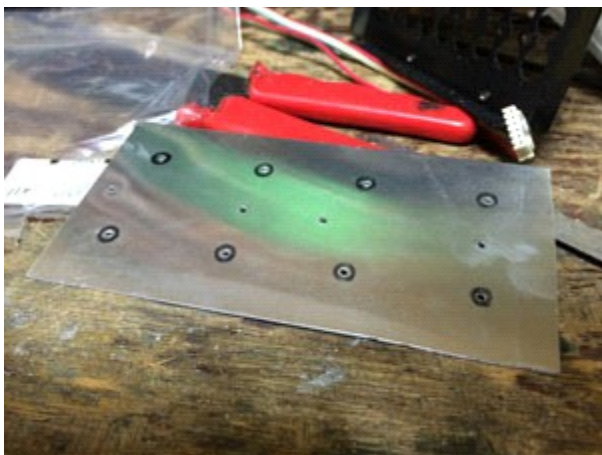
スピーカー端子ターミナル部分の製作

スピーカー基盤修理（端子配線交換、新規ターミナルブラケット製作）

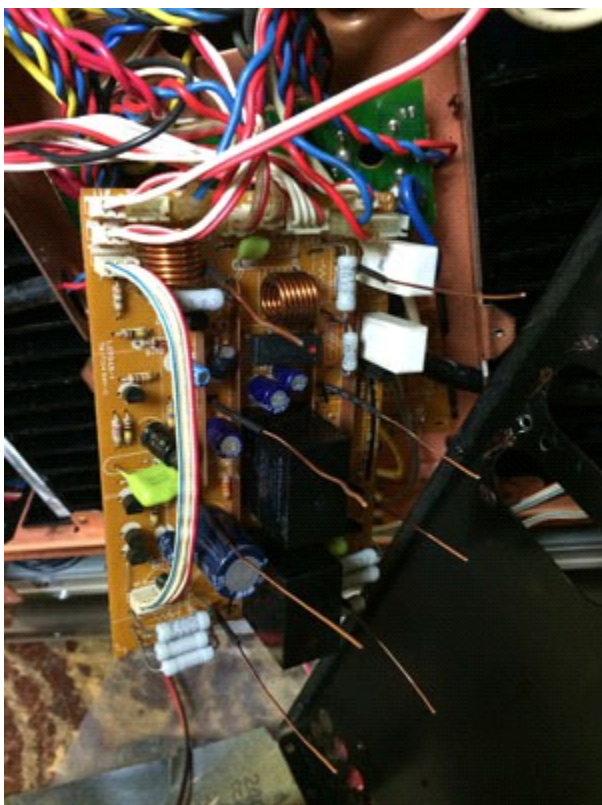
◆リレー修理、スピーカー配線の取付

リレー研摩2か所

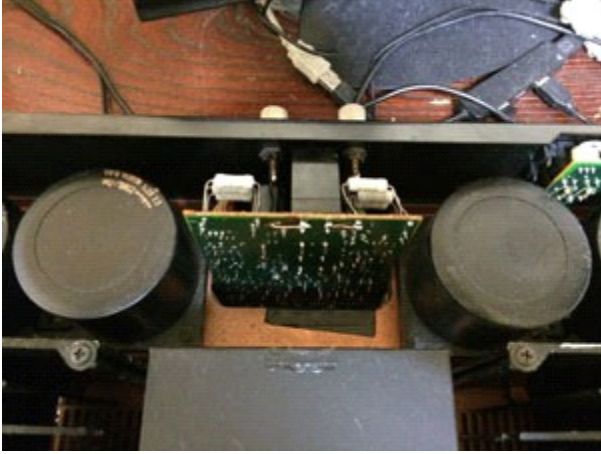
スピーカー基盤取付時（シャーシとの隙間も良好）
