LUXMAN L505S

修理内容

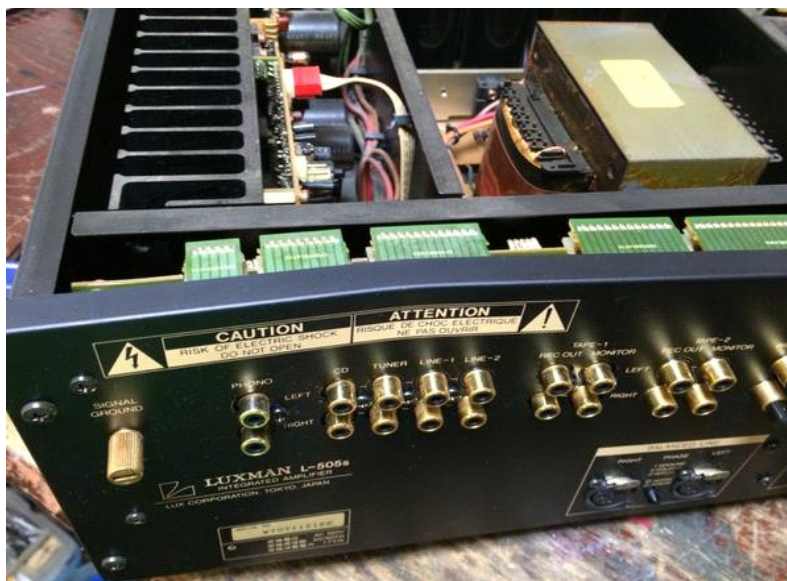
アンプ落下のためRCA基盤破損 CD等音が出ない

修理前の状況確認

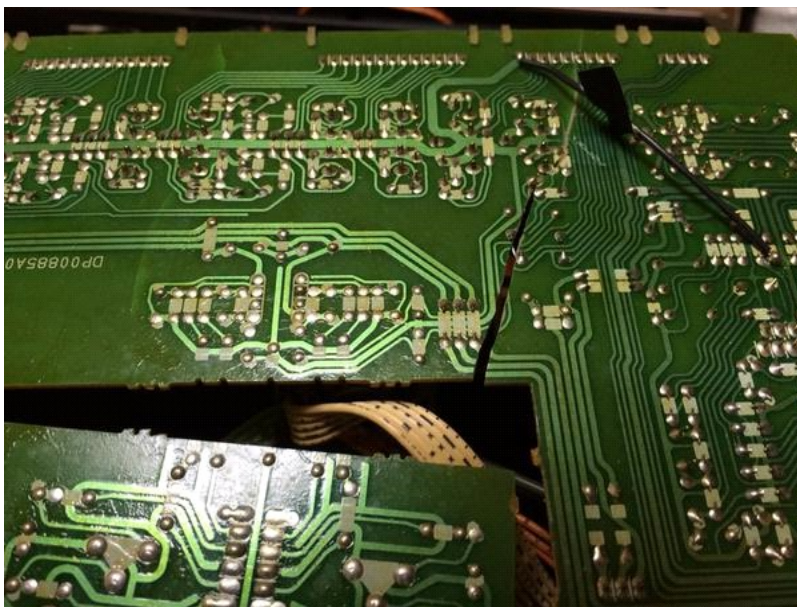
RCA基盤の割れてしまっている箇所

RCA基盤補修（基盤割れている個所の断絶している場所を配線作業）はんだ修正

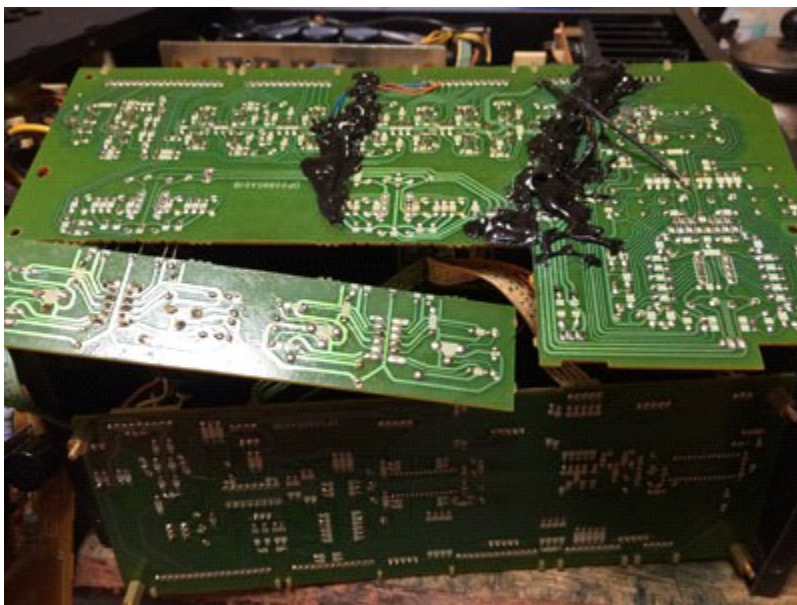
RCA基盤の修復中

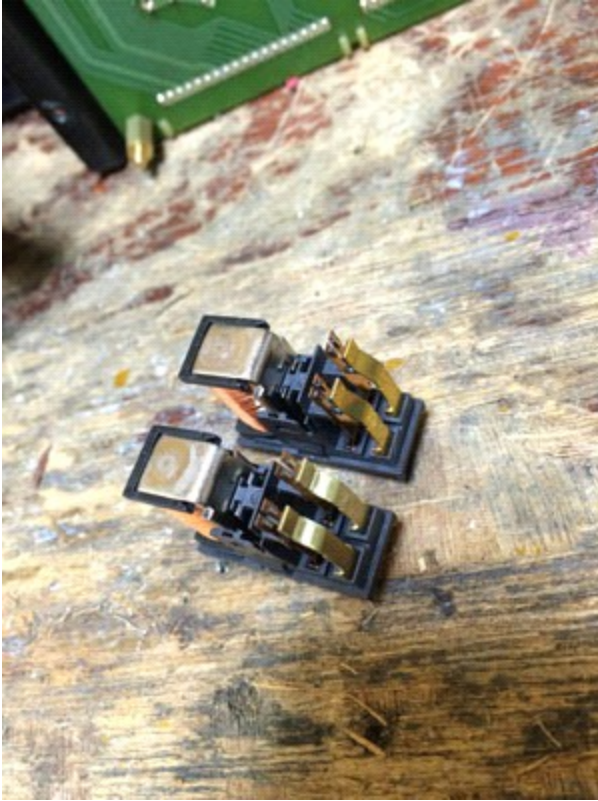
スピーカーリレーの清掃

スピーカーリレー接点清掃 アンプBIAS確認、DC漏れ確認、底板清掃

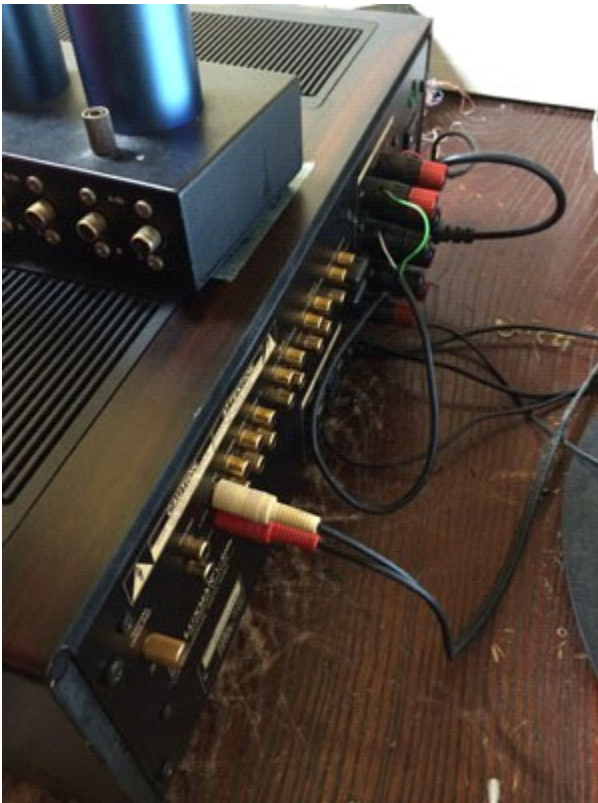
CD入力確認中 復元後の背面の状態
