Mcintosh MC38

故障個所

VR接続コネクターの接触不良、フロントパネルの電球切れのため、LED化 ノブ清掃等

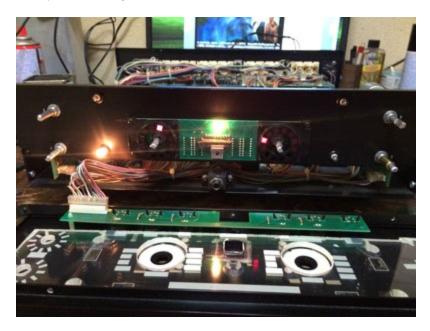
電球切れている状態

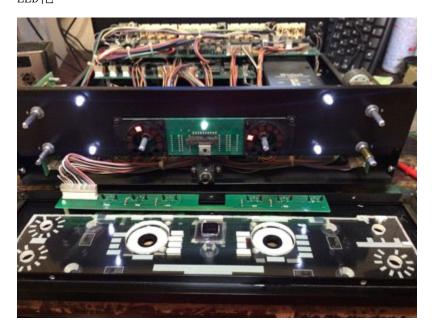
LED化

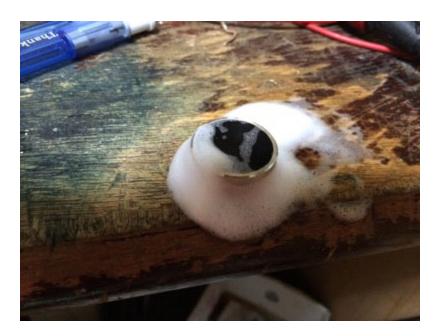
ノブの洗浄

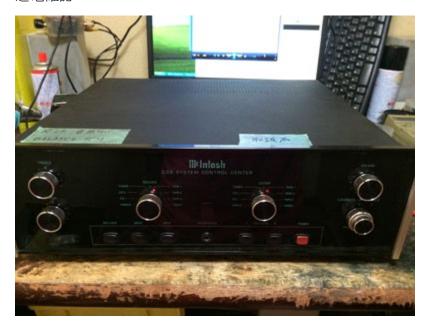
通電確認
