BOSE 4702III

修理内容

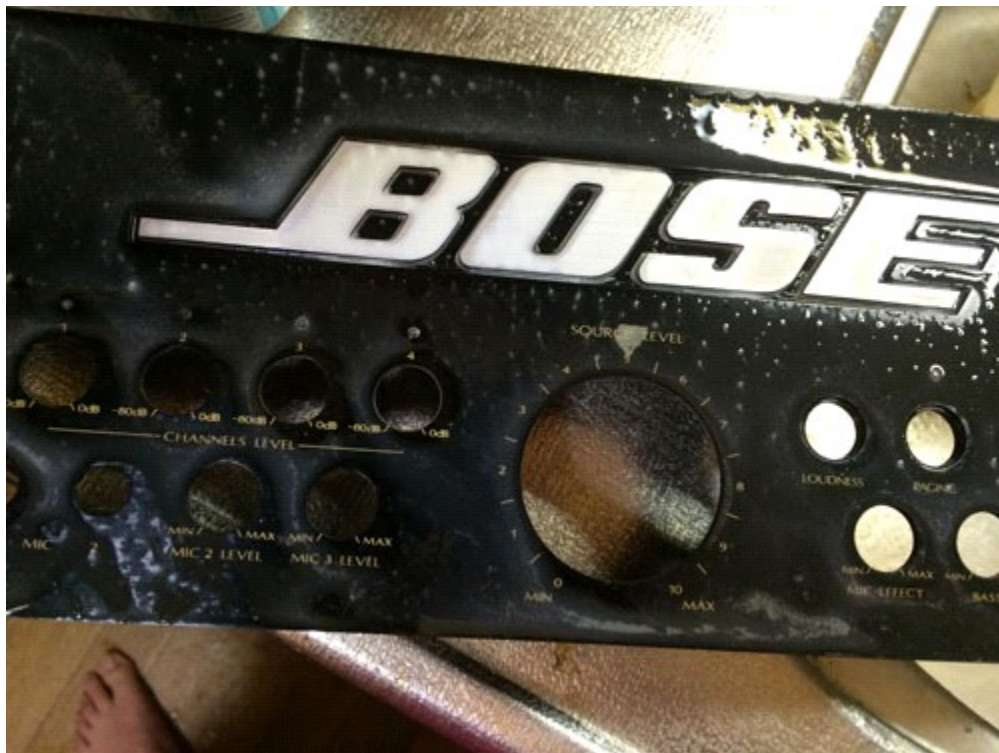
パネル洗浄

パネル洗浄、シャーシ洗浄、動作確認

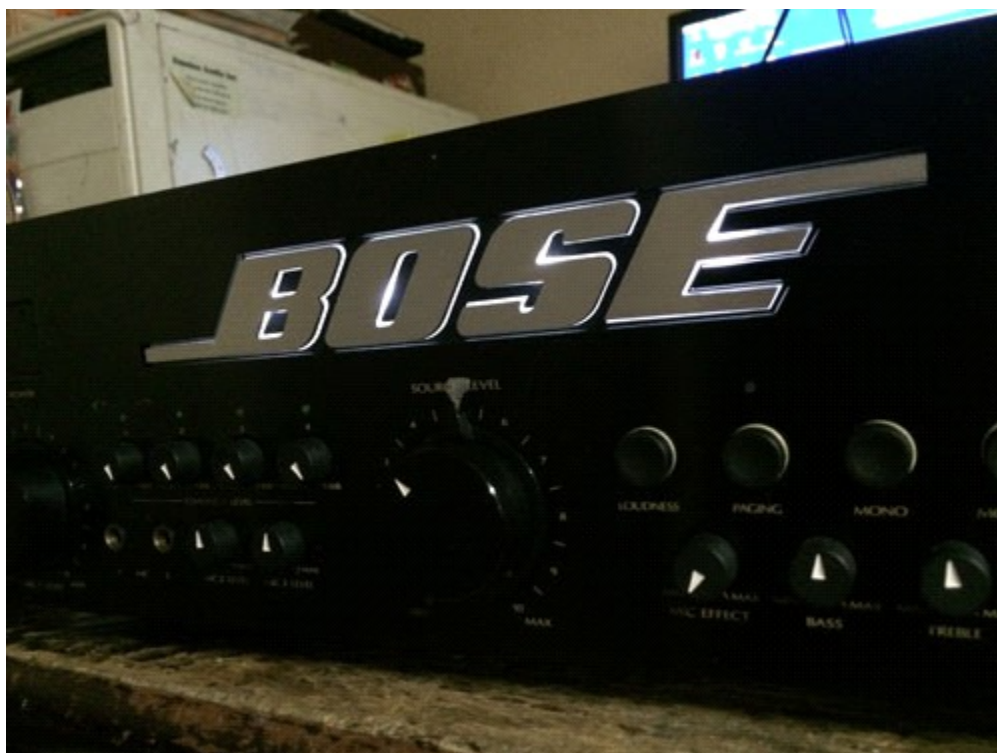
点灯時

フロントパネル電球LED化（2個切れていたため）

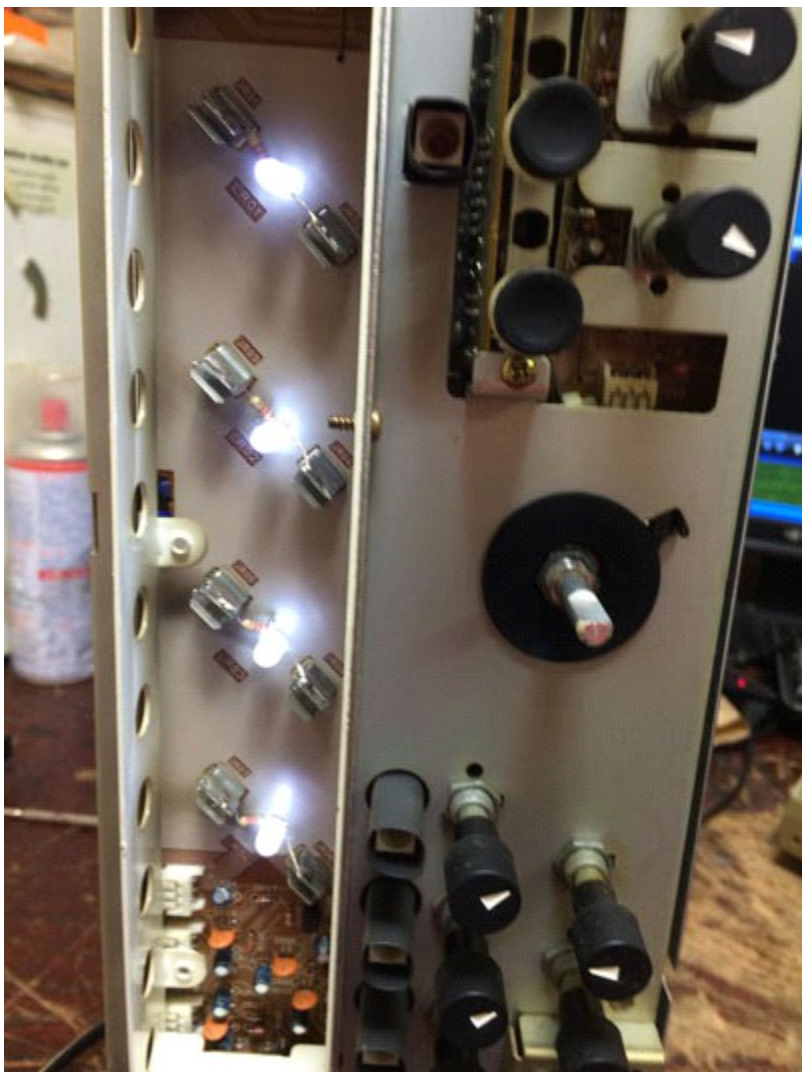
内部LED化

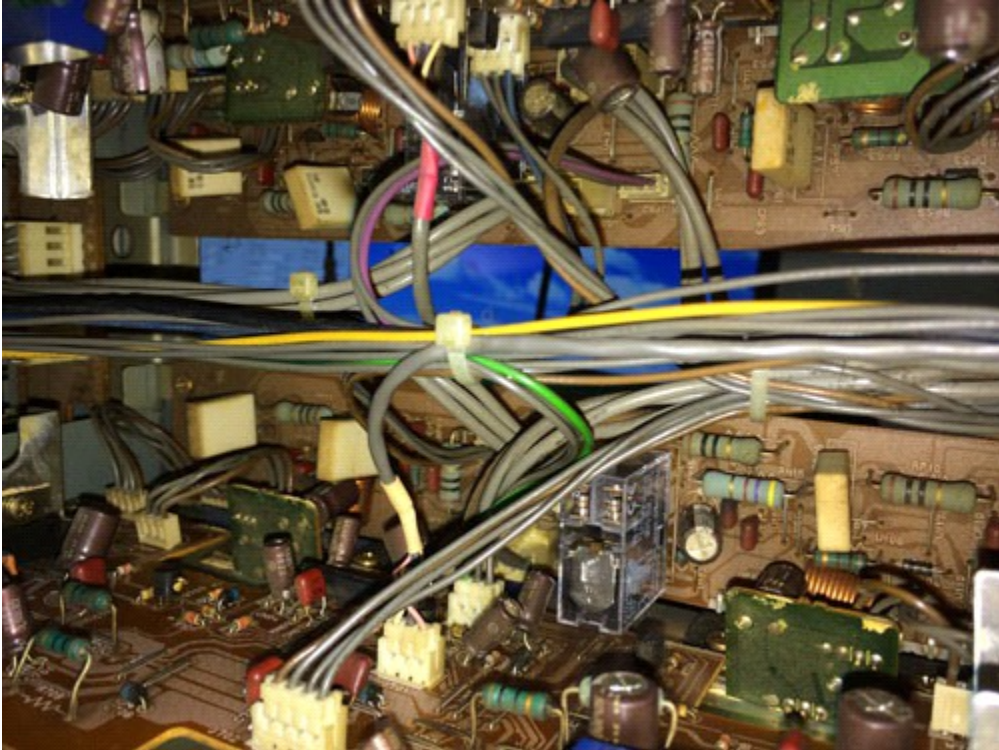
スピーカーリレー交換2個（新品実装）

スピーカーリレー新品に交換2か所

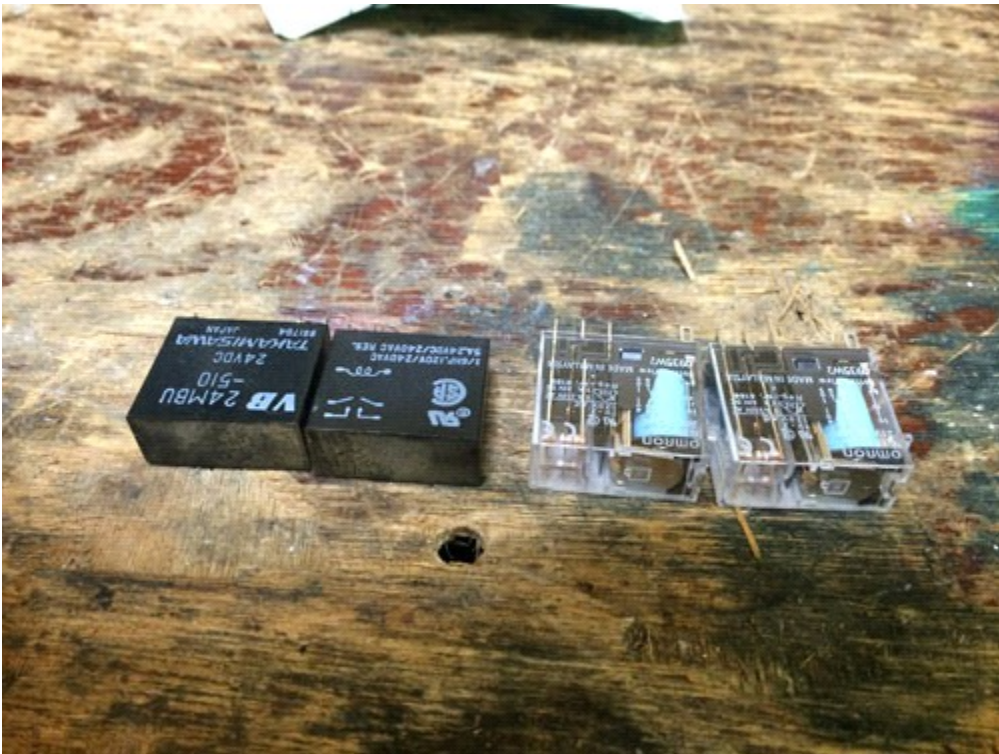
交換品は左の黒リレー

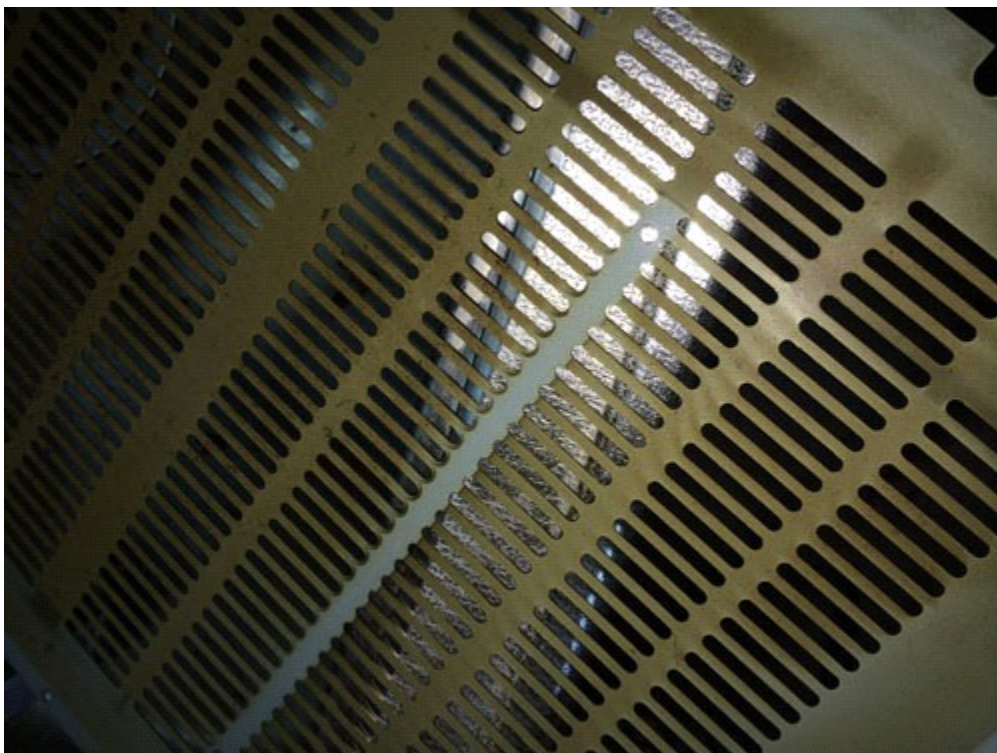
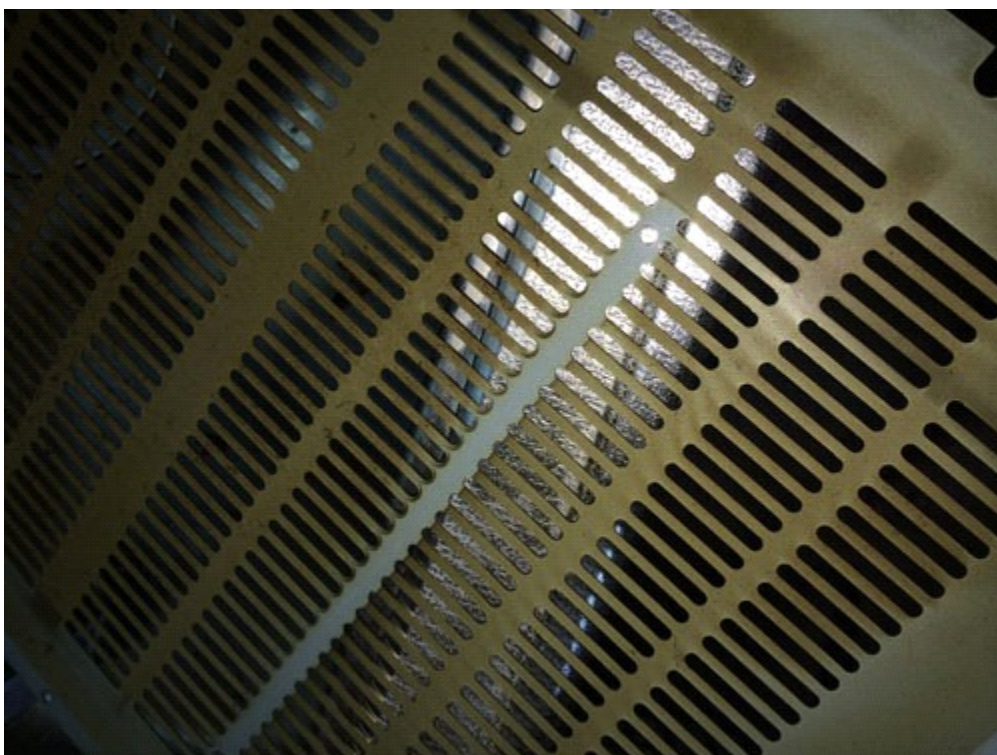
底板洗浄前

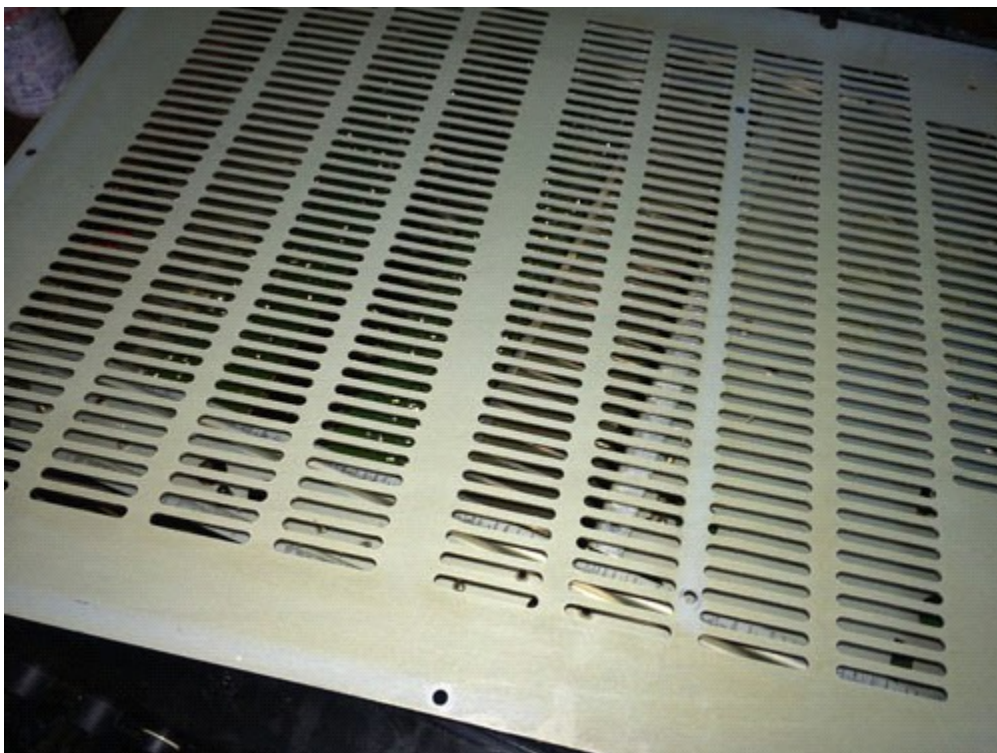
洗淨後

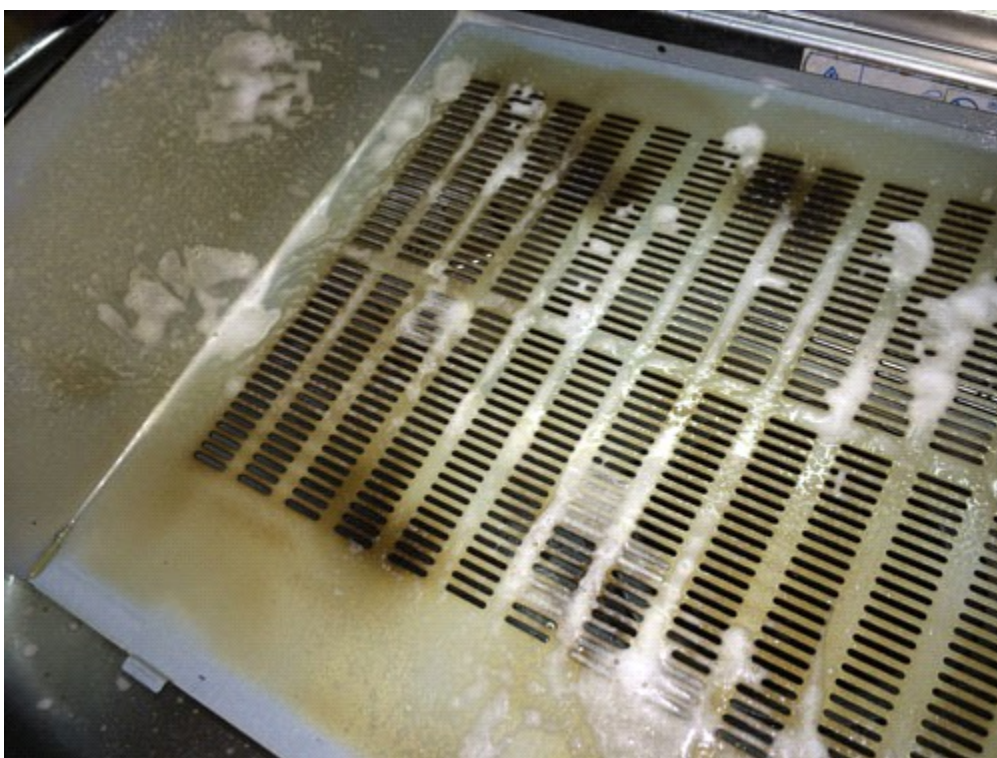
上板洗净前

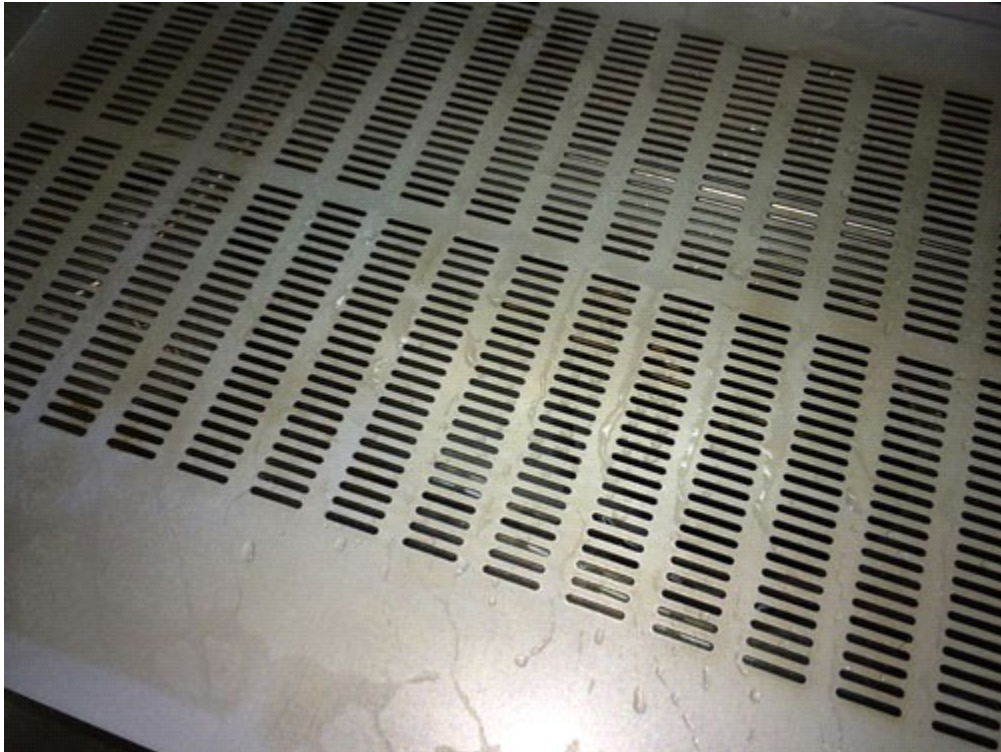
洗净後
