LUXKIT A3500

故障箇所

RACジャックの接触不良

修理内容

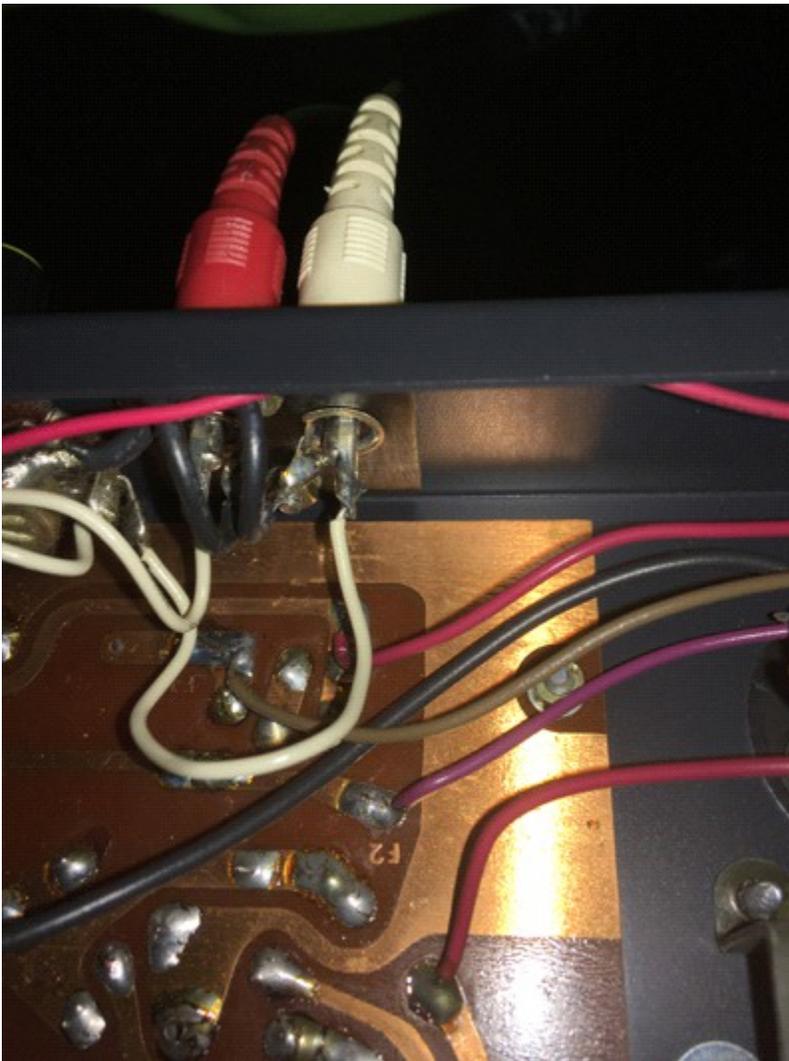
RCAジャックを奥まで入れると山盛りはんだに当たり、ショートしていた。

RCAジャックのはんだ修正、真空管BIAS確認と調整（左右マッチ調整）

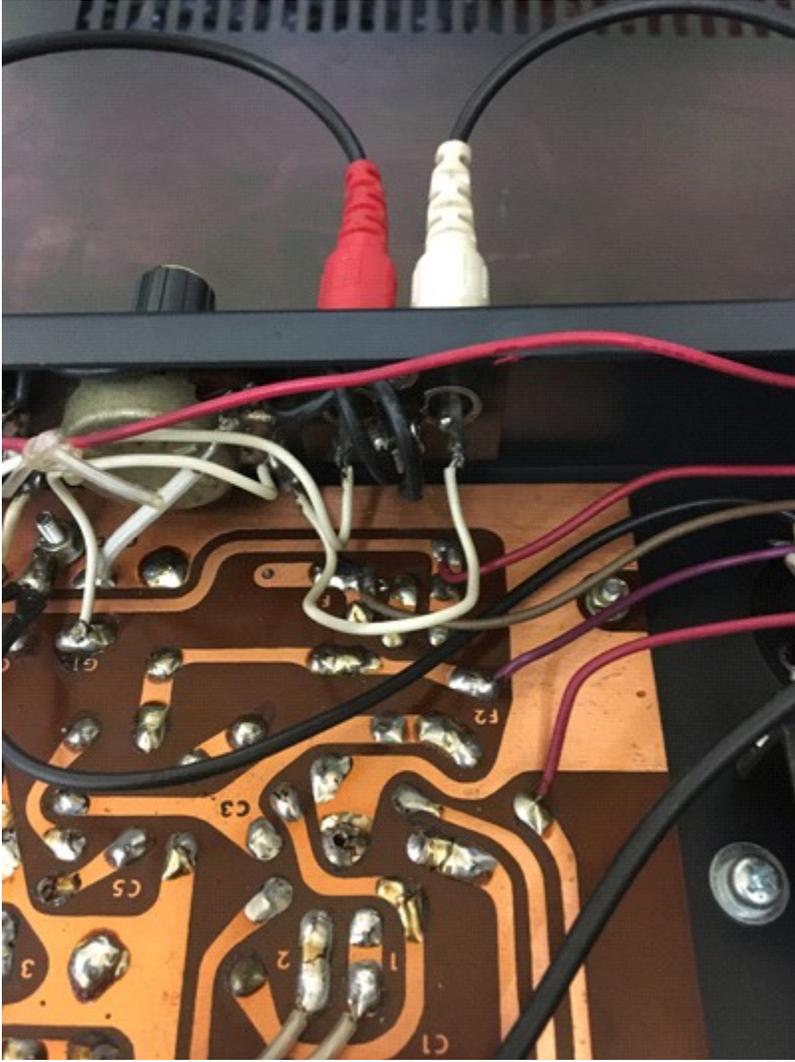
配線位置の変更で回避

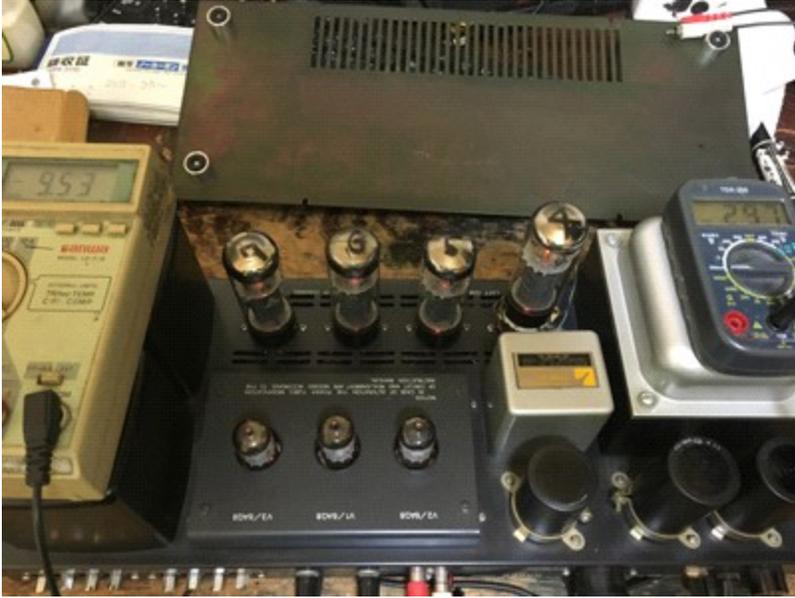
真空管マッチド調整

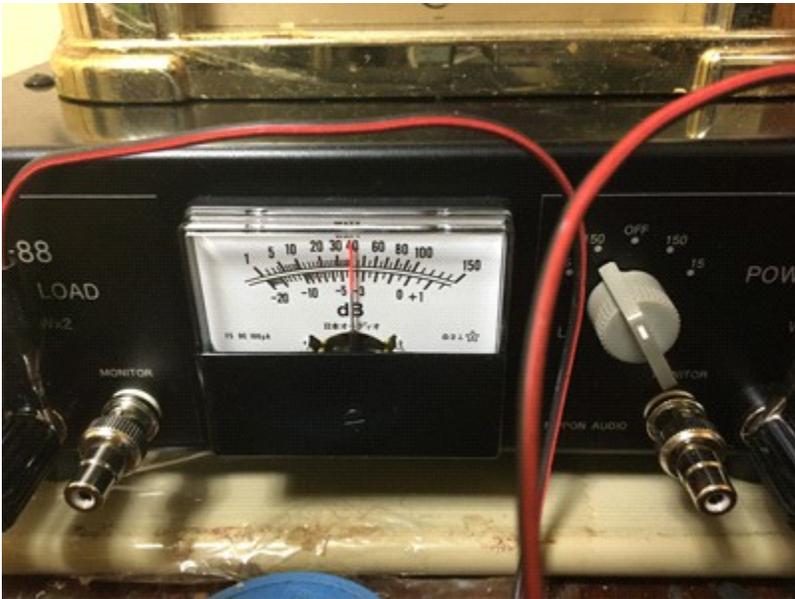
左右40W出力を確認

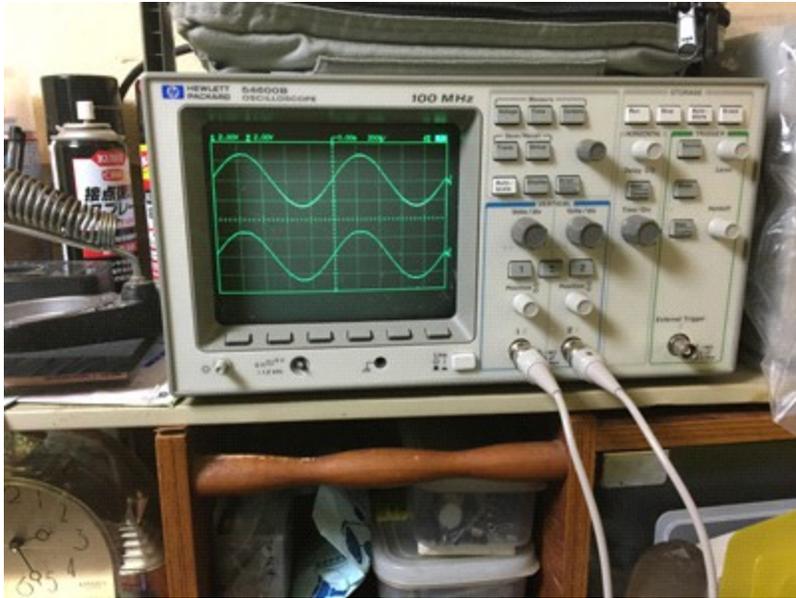
40w+40w出力時に波形の異常なし。
