BOSE AW-1

故障内容

テープ再生出来ない

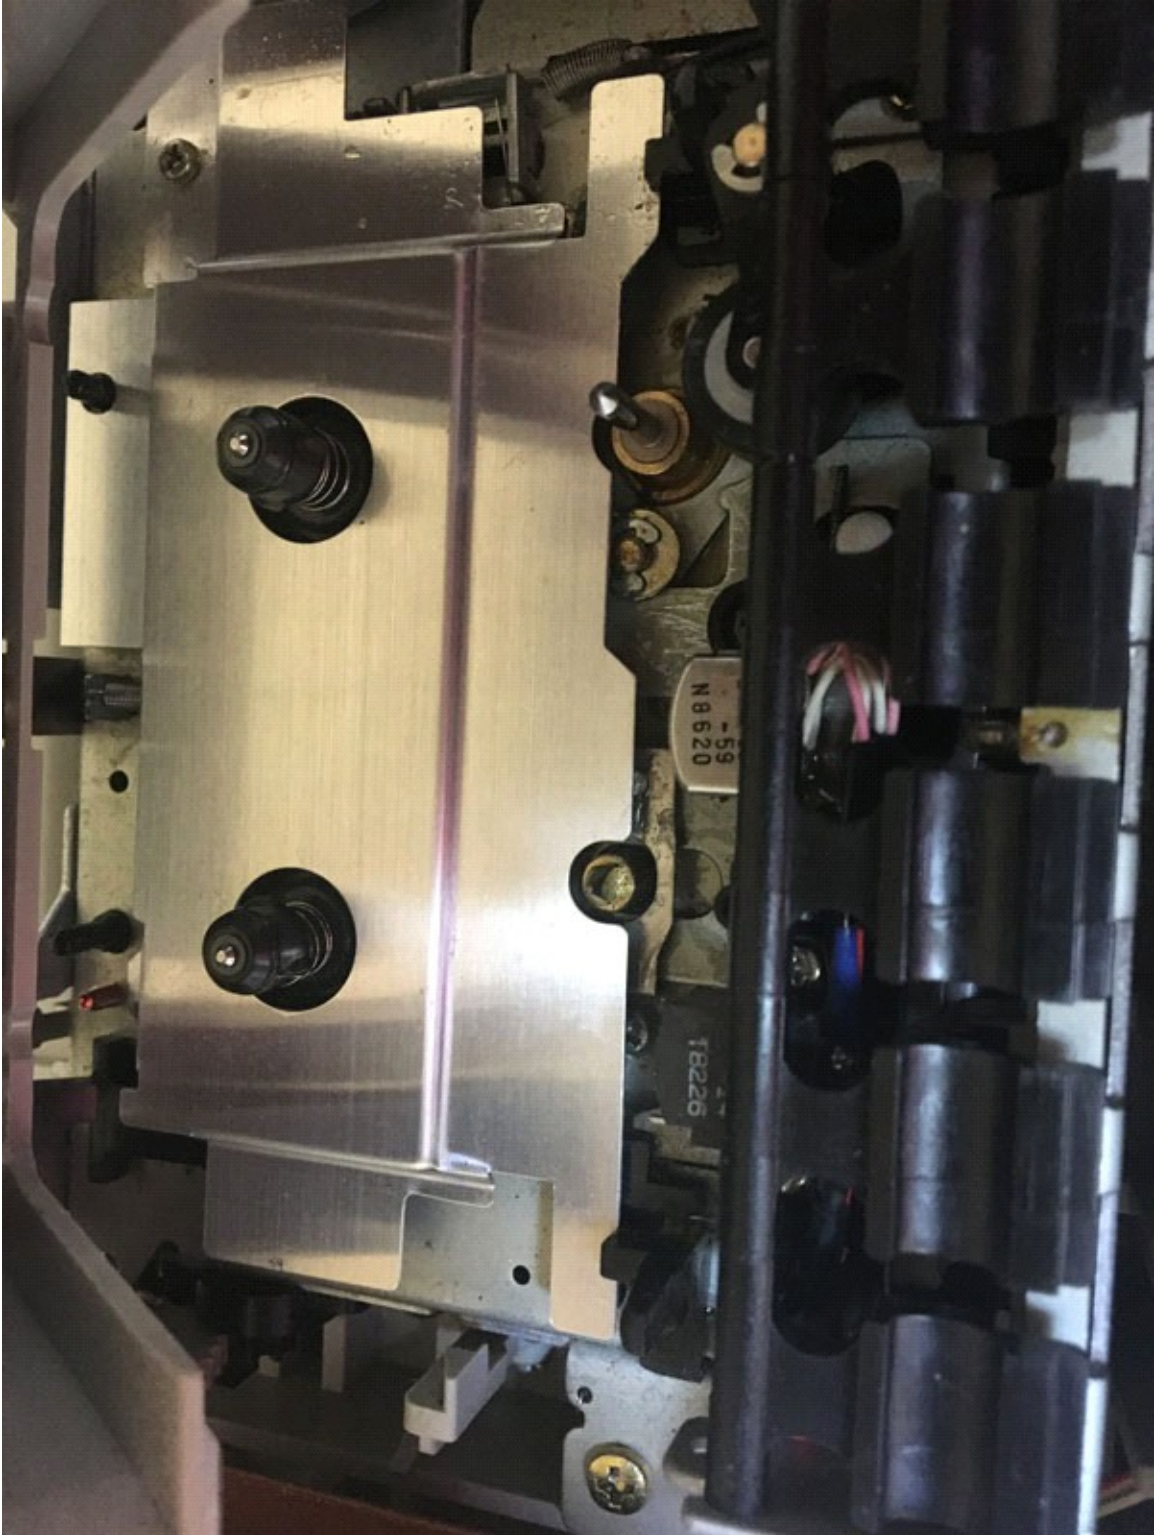
修理前のメカの状況（再生してもHEADが上がってこない）

メカブロック分解、劣化グリース除去、グリース塗り

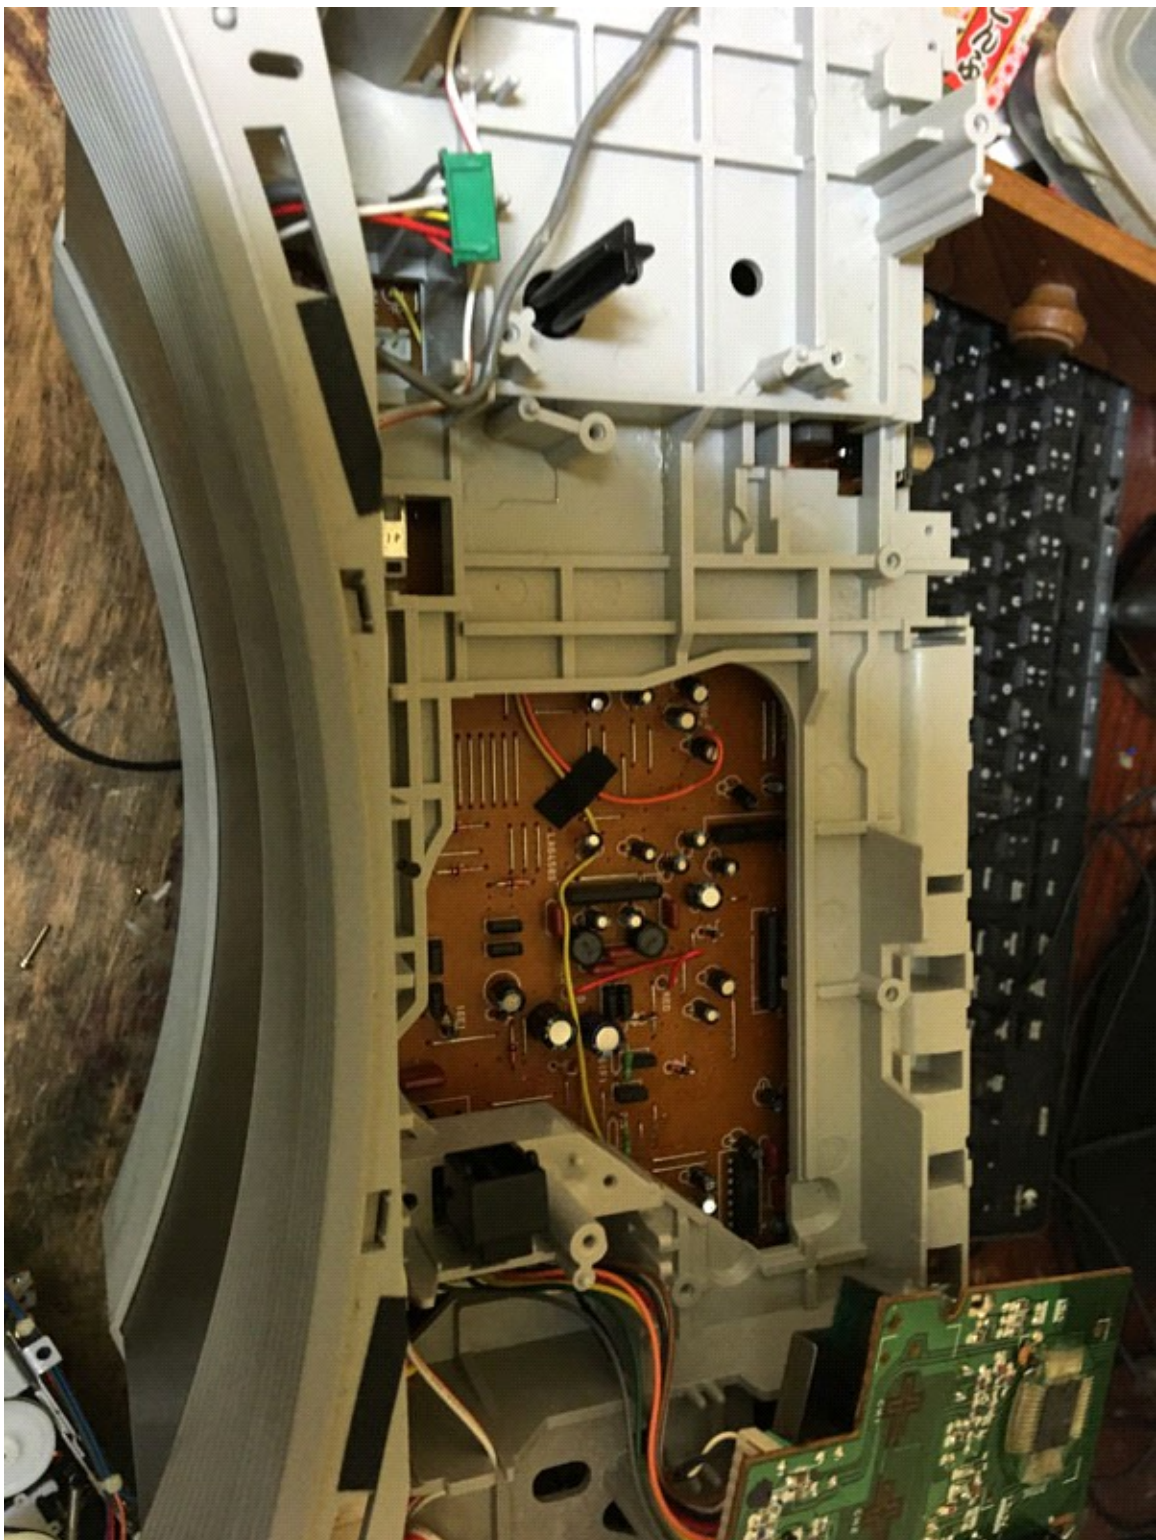
テープメカ下側の基盤の状況（特に問題はありません）

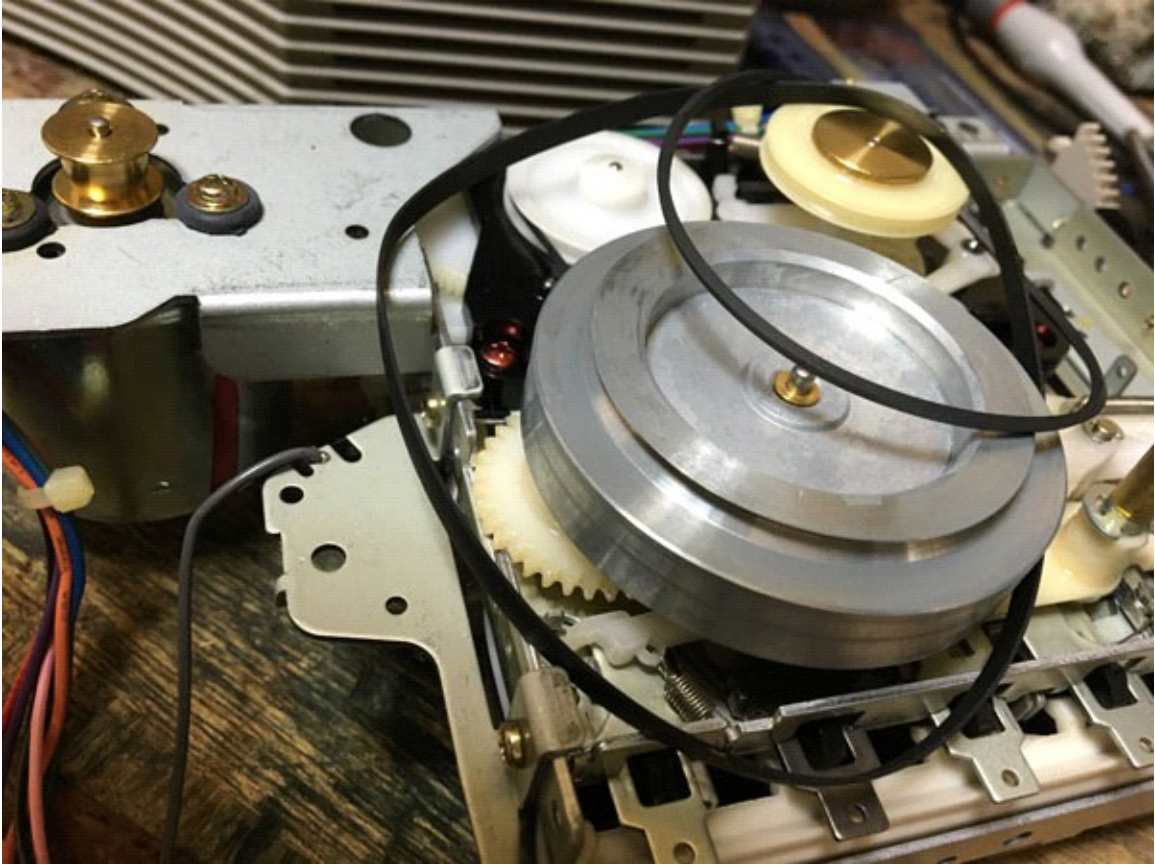
メカ分解開始、劣化グリースが黄ばんでいる

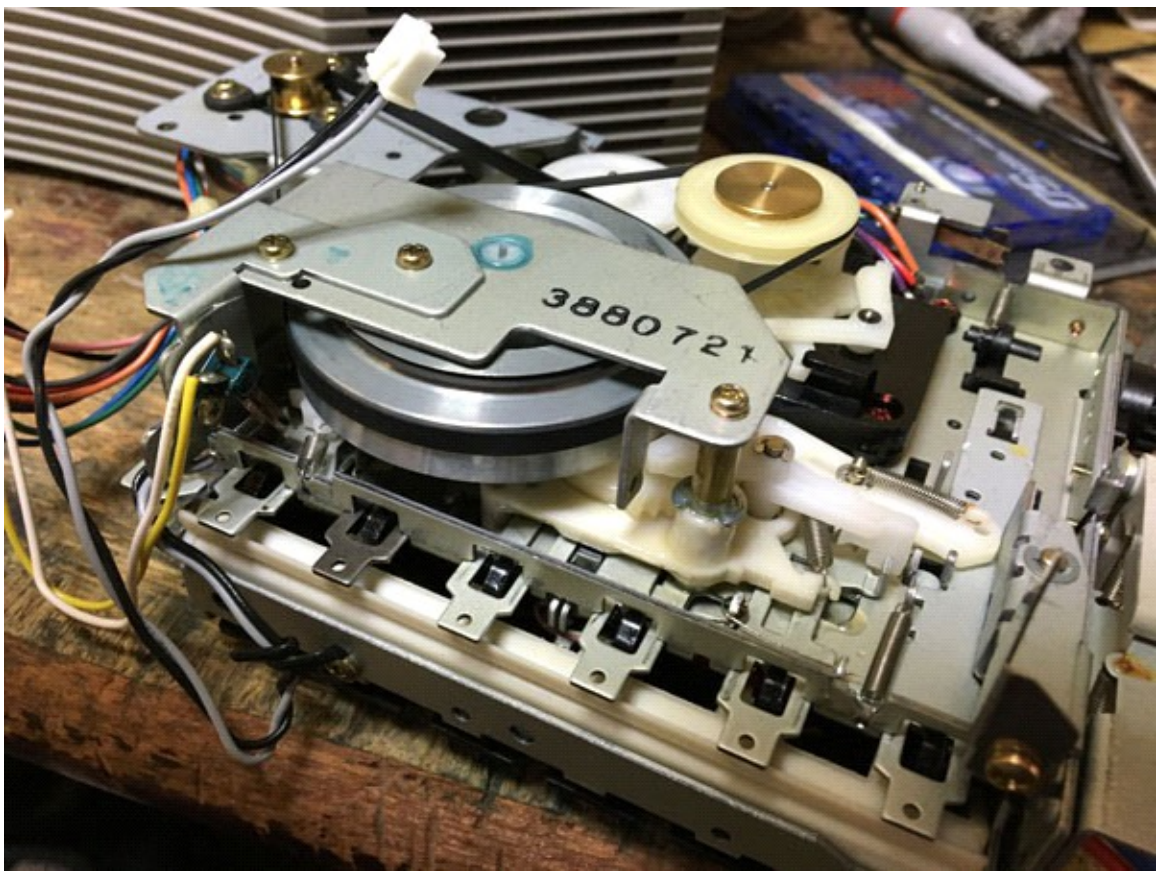
清掃後の状況

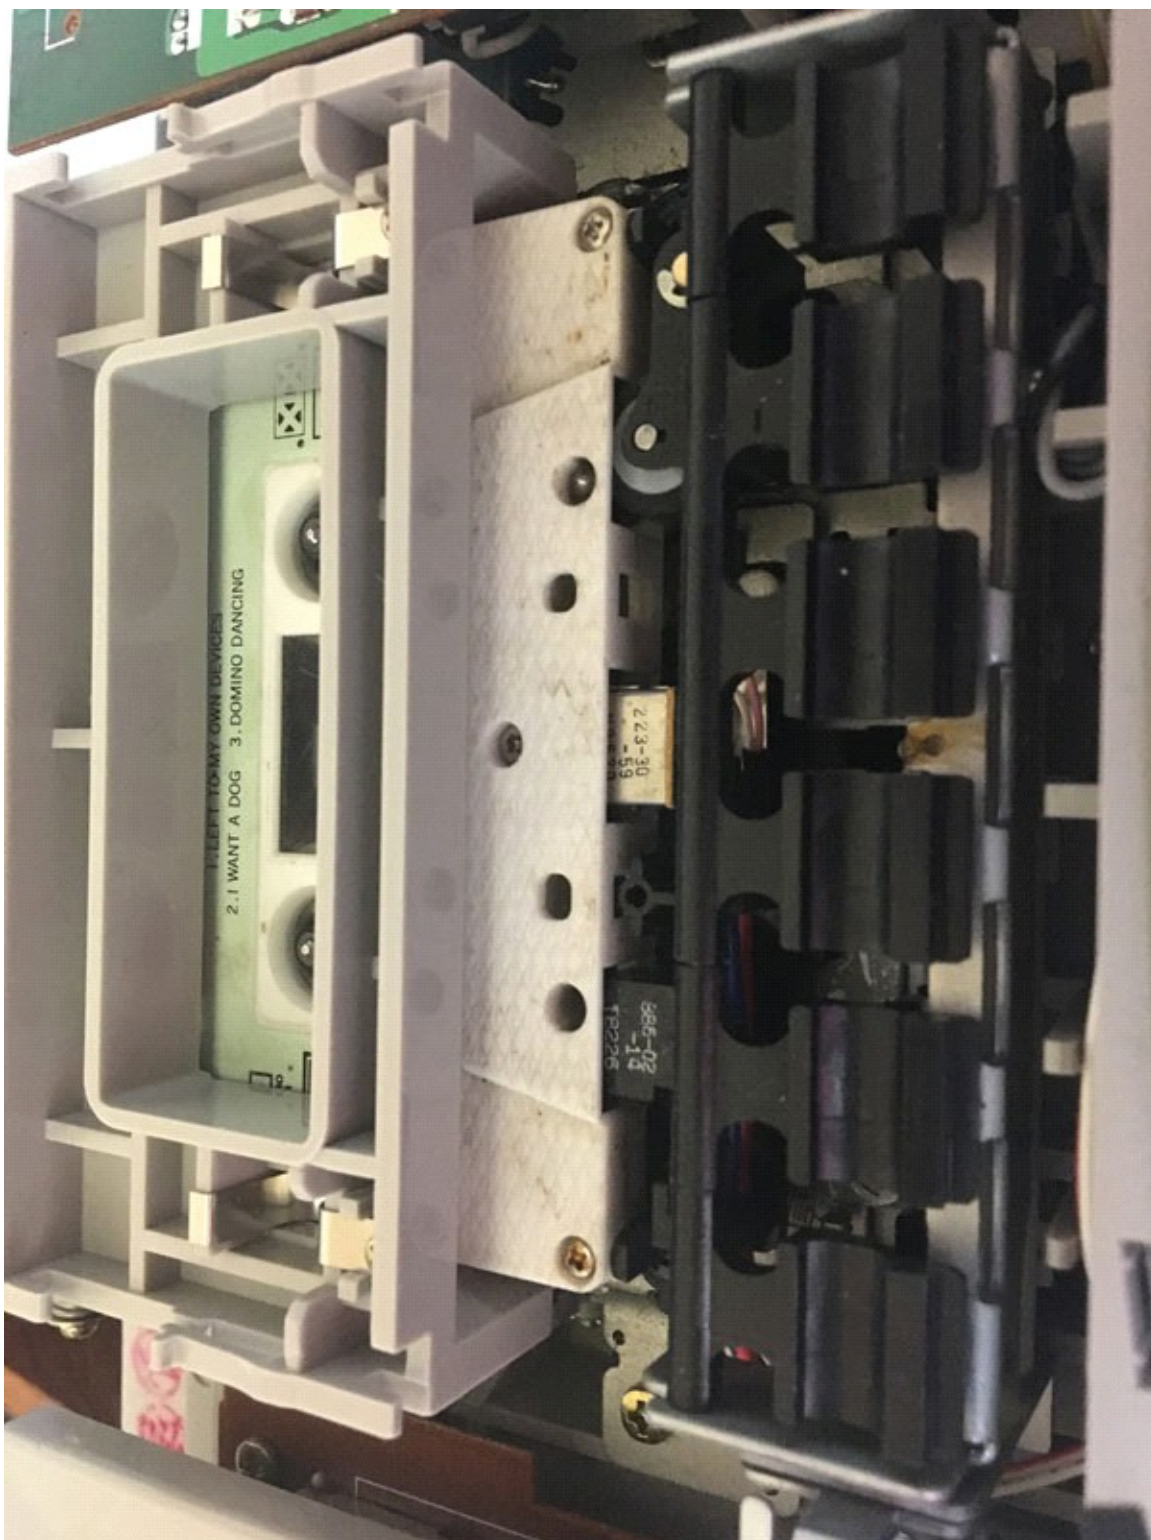
テープの走行試験

動作確認
