LUXMAN L-10

故障箇所

トーンスイッチ押しっぱなし、左側ガリ、電灯つかない

修理内容

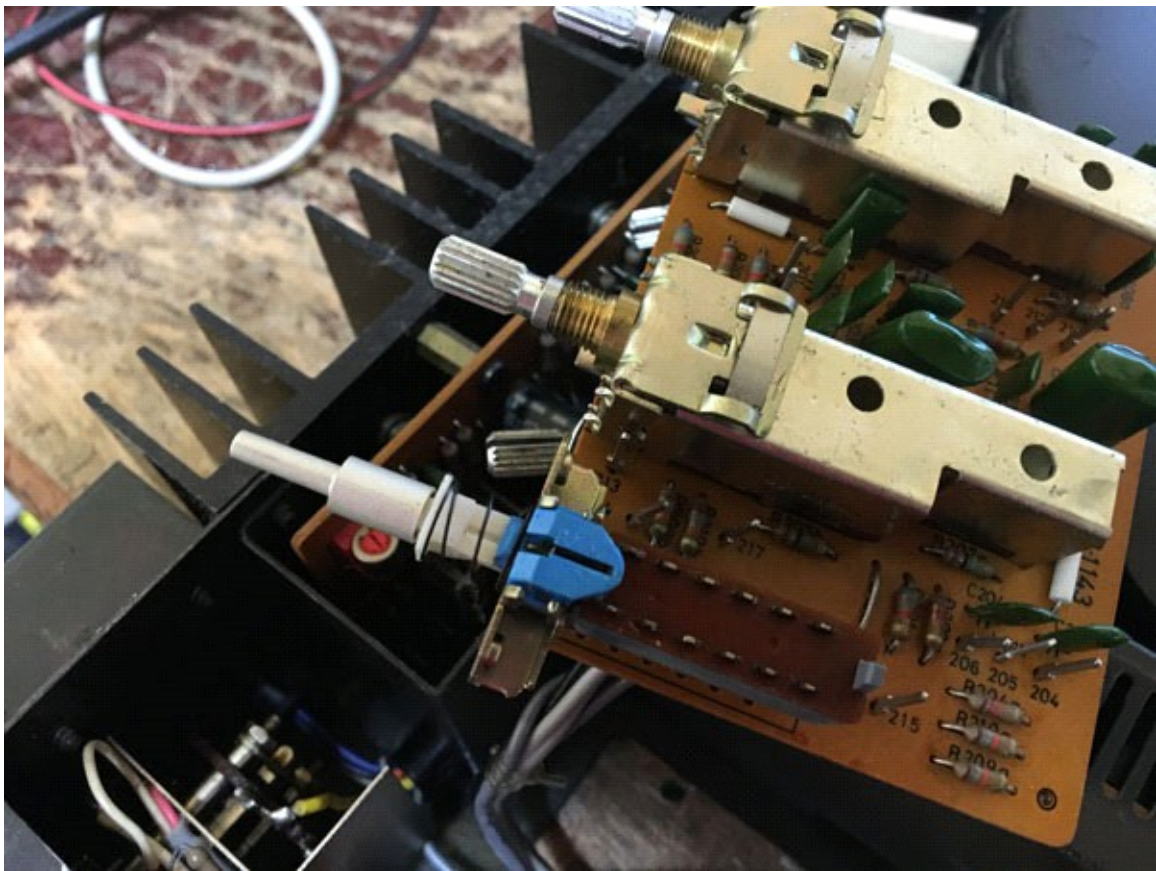
トーンスイッチバネが戻らなくなっていた（引っ掛けて）

トーンスイッチのバネ戻し、ステレオモードスイッチの接点清掃、電球交換（LED化）

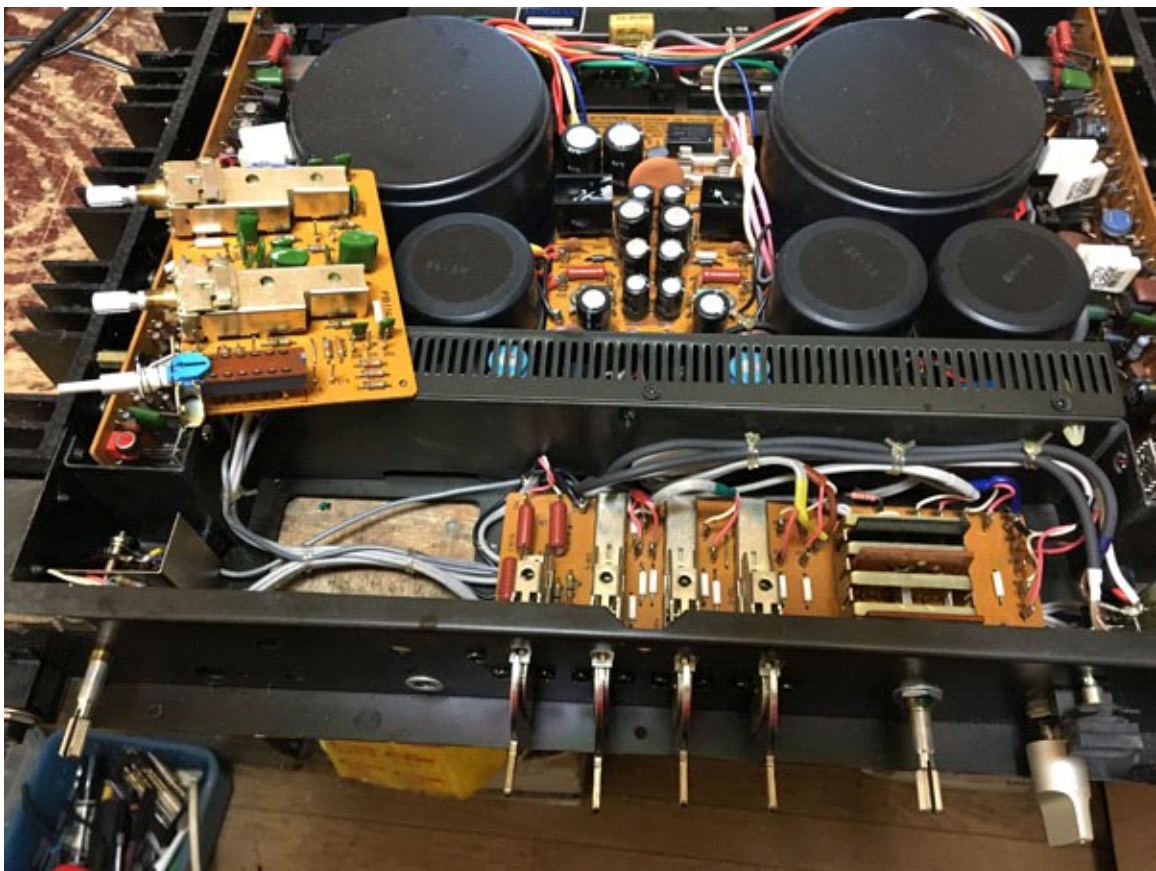
ロータリースwitchの接点清掃

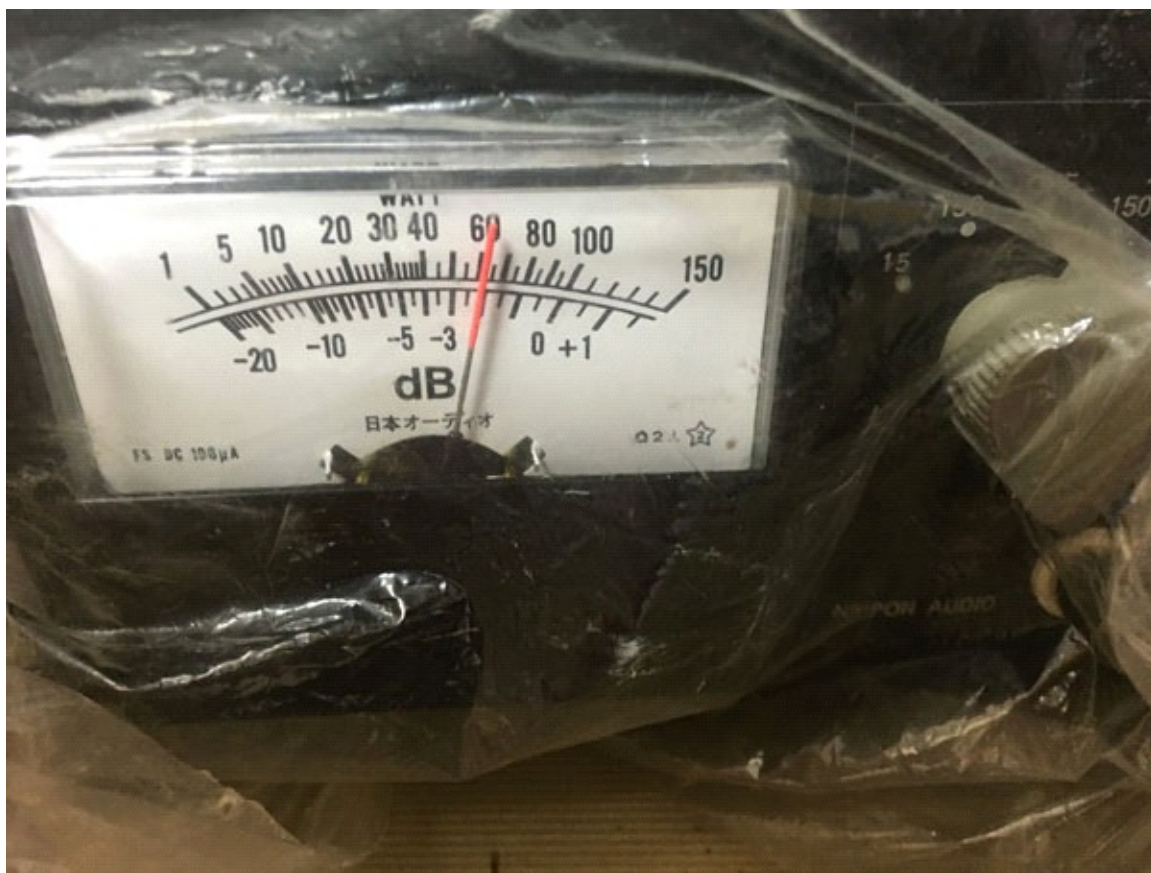
60W+60W 1000HZでの確認

出力確認60W+60W 1000HZ トーン動作確認、フォノ確認

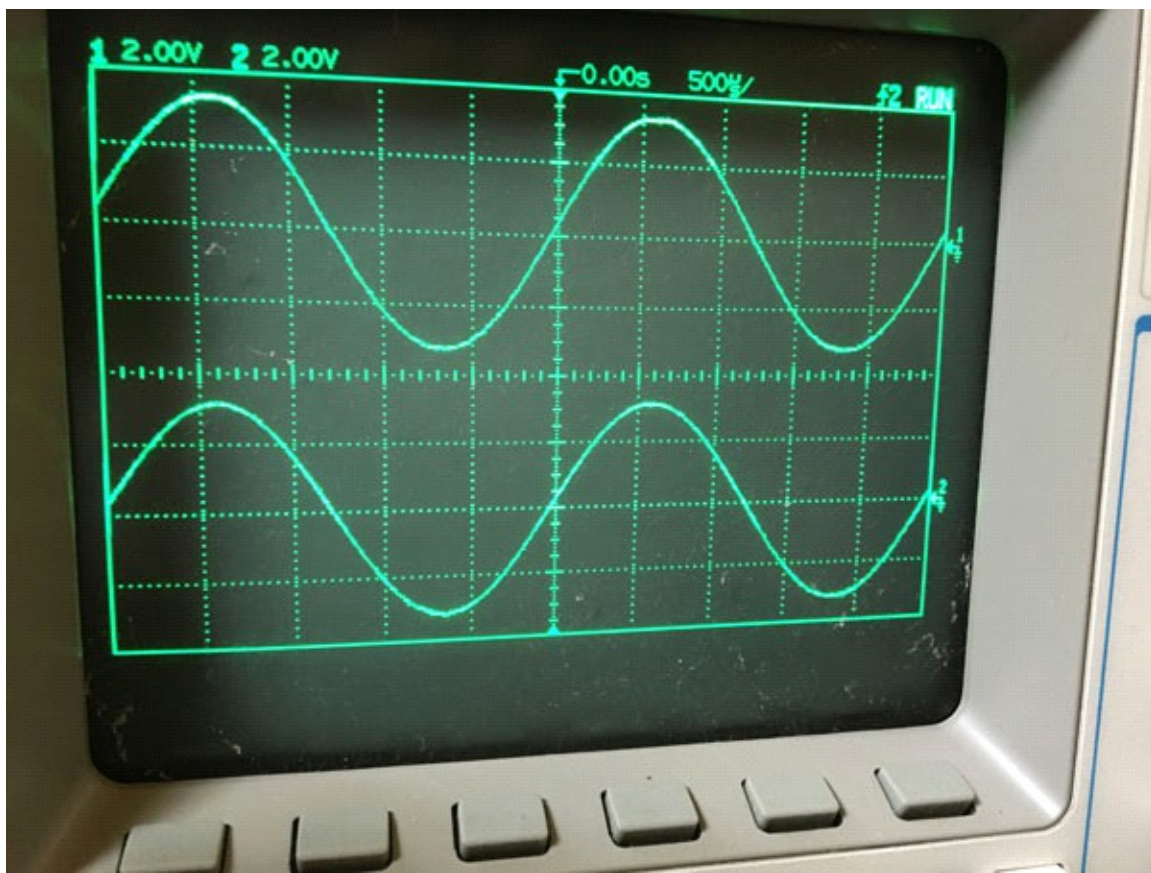
波形 (60W+60W 1000Hz時)

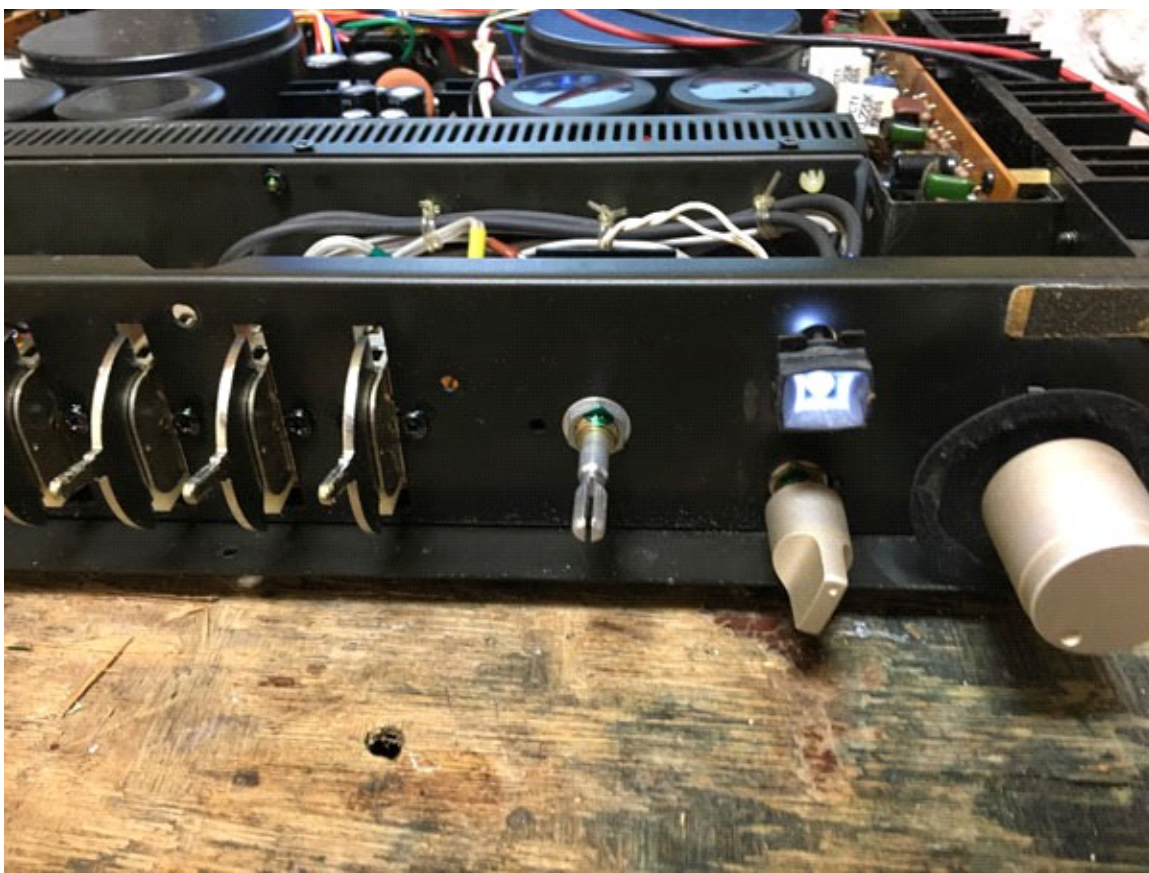
LEDに交換
