YAMAHA B2

故障内容

落下によるスピーカー端子破損、パワースイッチ外れなど

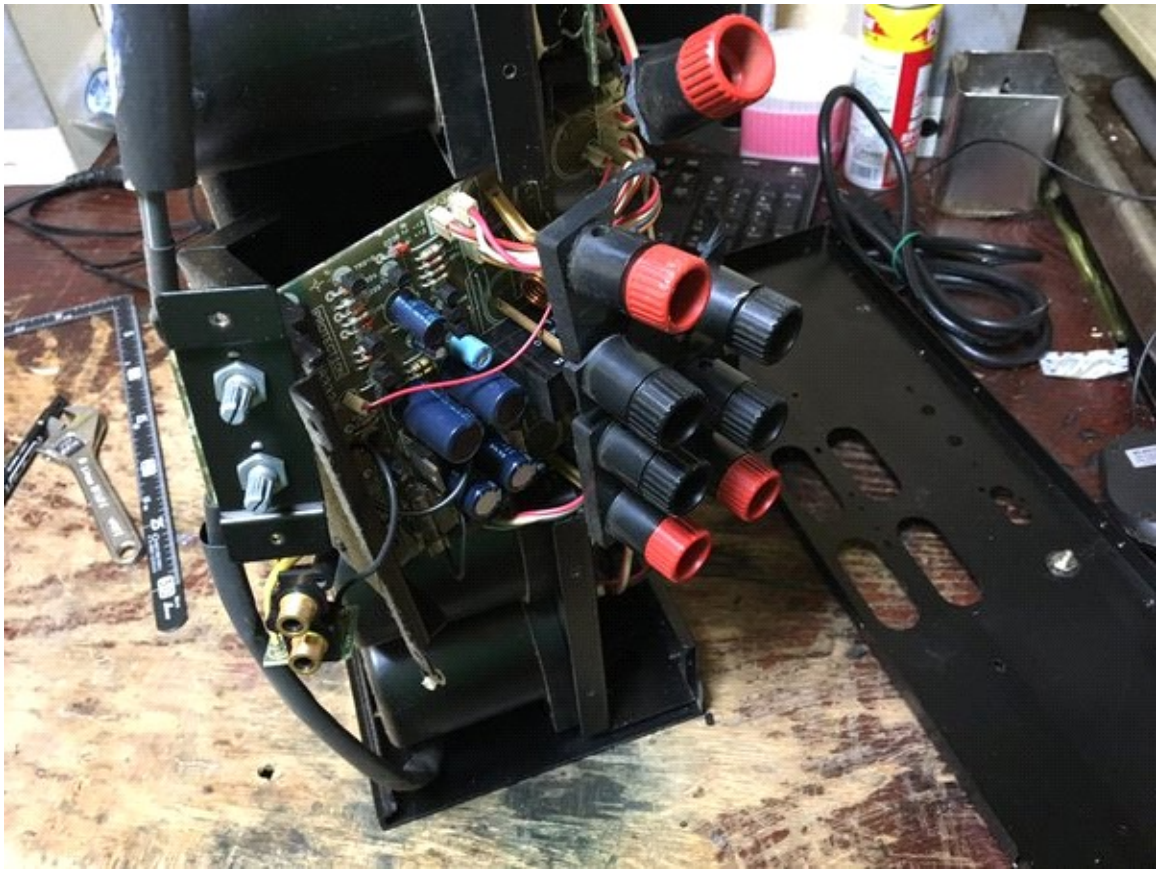
落下による破損状況

スピーカー端子加工取り付け（代替品）スピーカーリレー清掃、電源スイッチ修理、DC漏れ確認、BIAS確認、VRガリ取り、動作確認

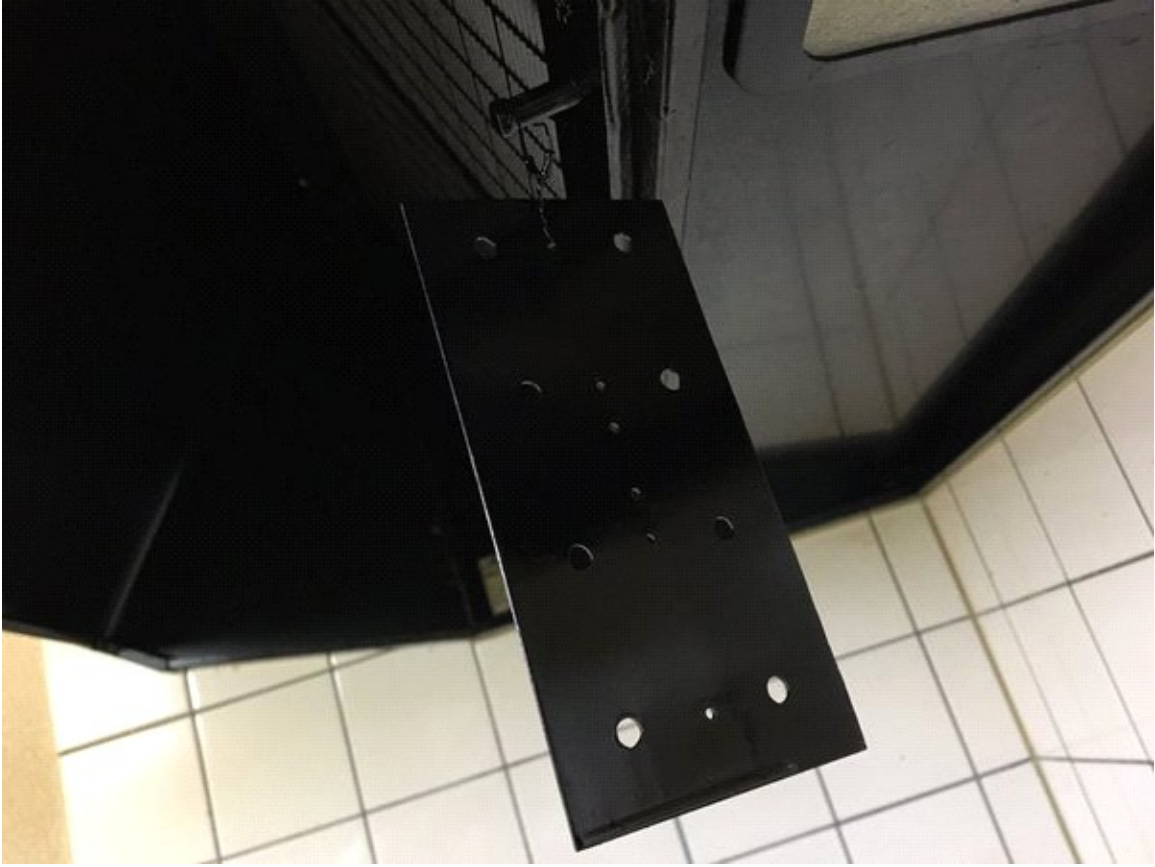
スピーカー端子取り付け部分の加工

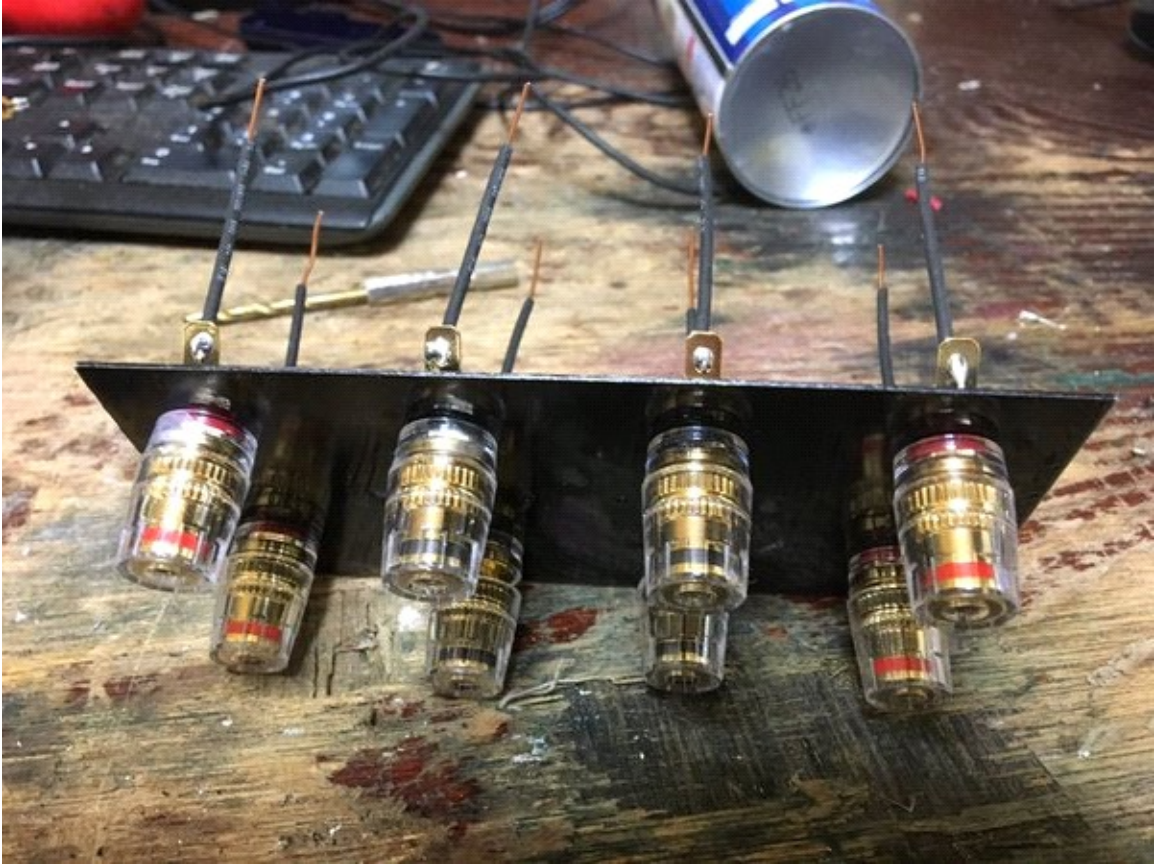
端子加工中

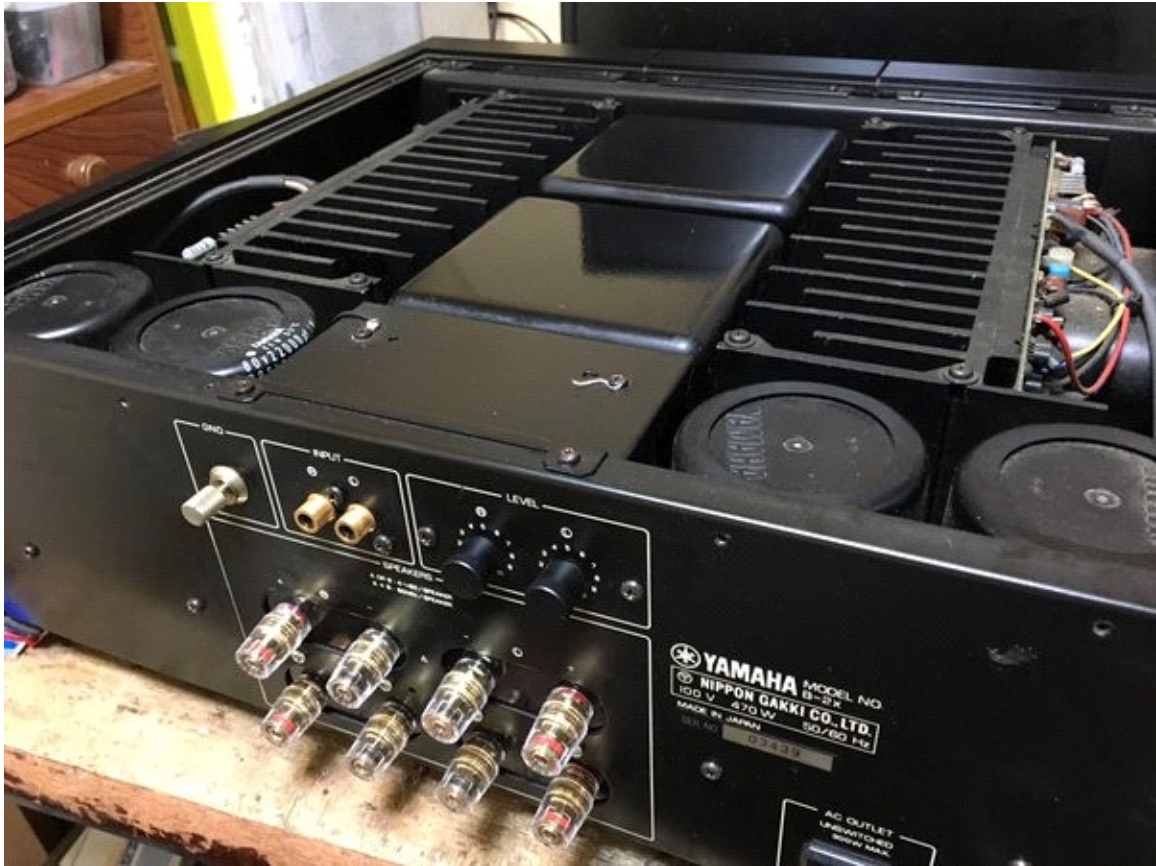
加工後、ポットのガリ取り、DC及びBIASを確認して終了
