SANSUI AU-α 907XR

故障内容 左側の音が出ない

修理内容 スピーカーリレーの接点清掃、DC漏れ確認、BIAS確認、動作確認

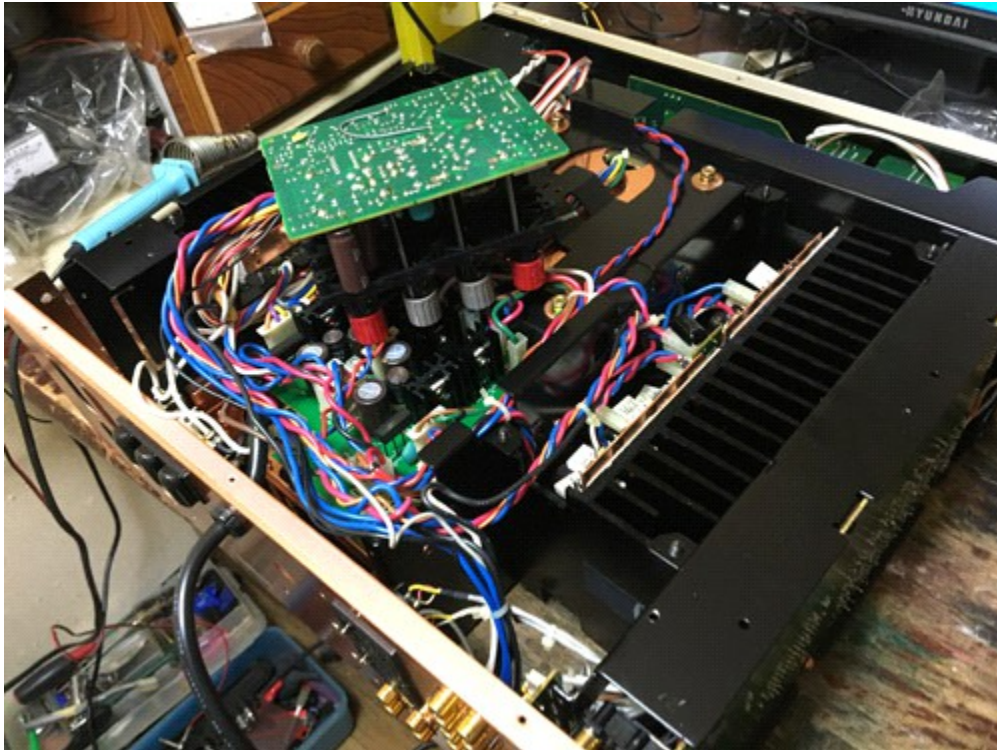
アンプ分解（はんだ配線取り外し作業あり）原因のスピーカー基盤取り出し
