YAMAHA CA-2000

故障内容 トーンスイッチのガリ

修理内容 トーンスイッチの接点清掃、インプットセレクターの接点清掃、A級動作切替スイッチの接点清掃、BIAS確認 (A+B) DC漏れ確認、動作確認

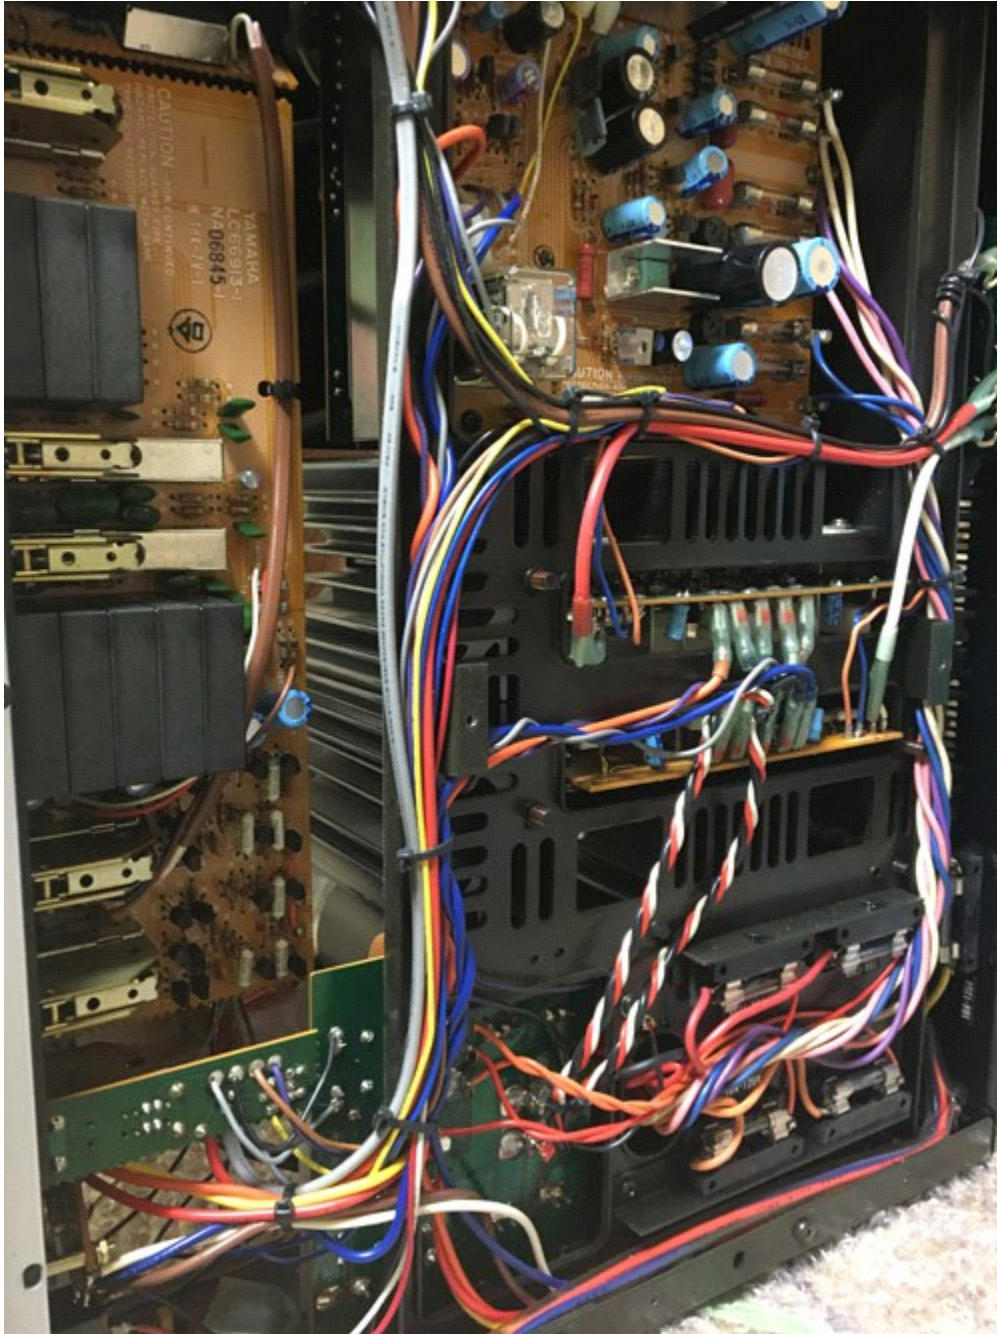
基盤の状況は腐食もなくとても綺麗です。

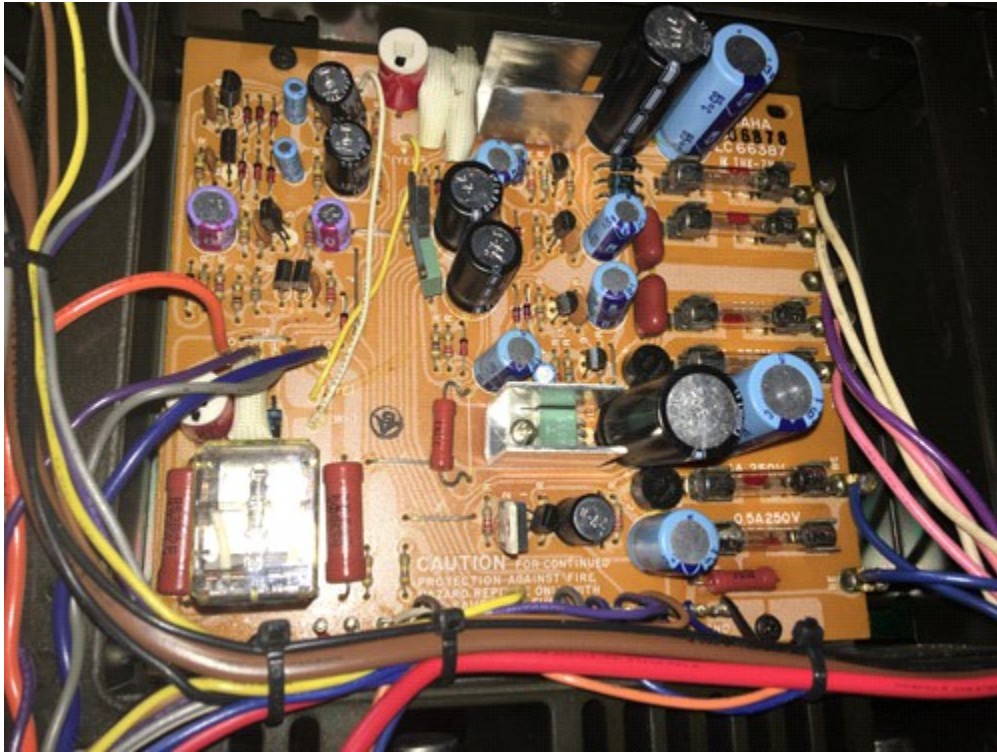
電源回路の確認、特に問題はありませんでした。

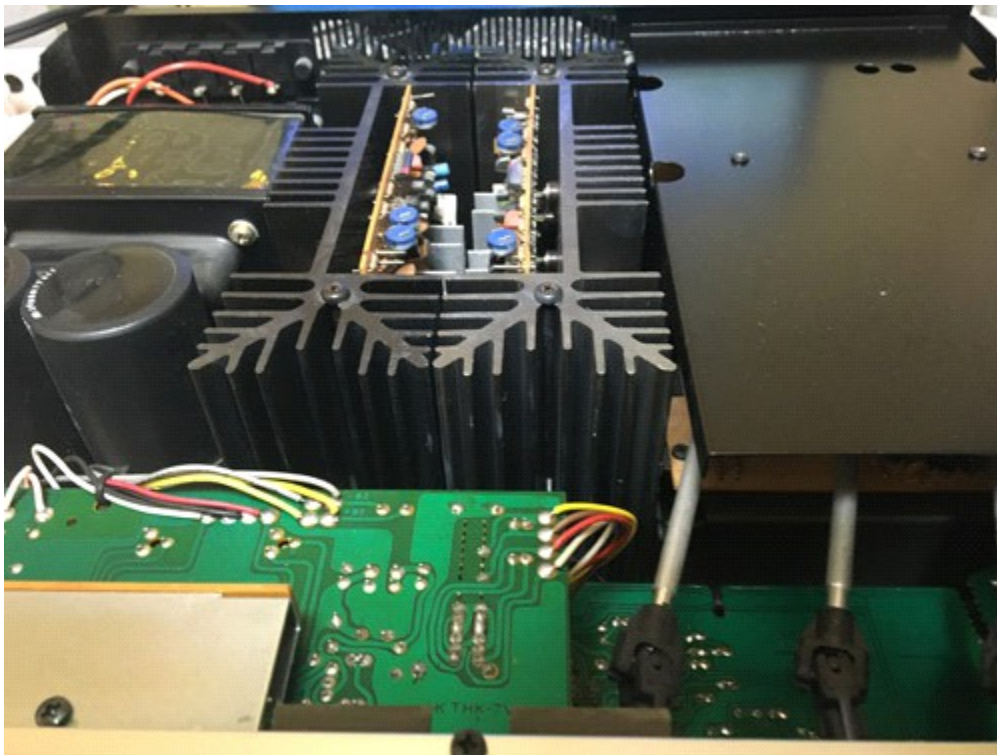
パワーアンプの状況も特に問題はありませんでした。

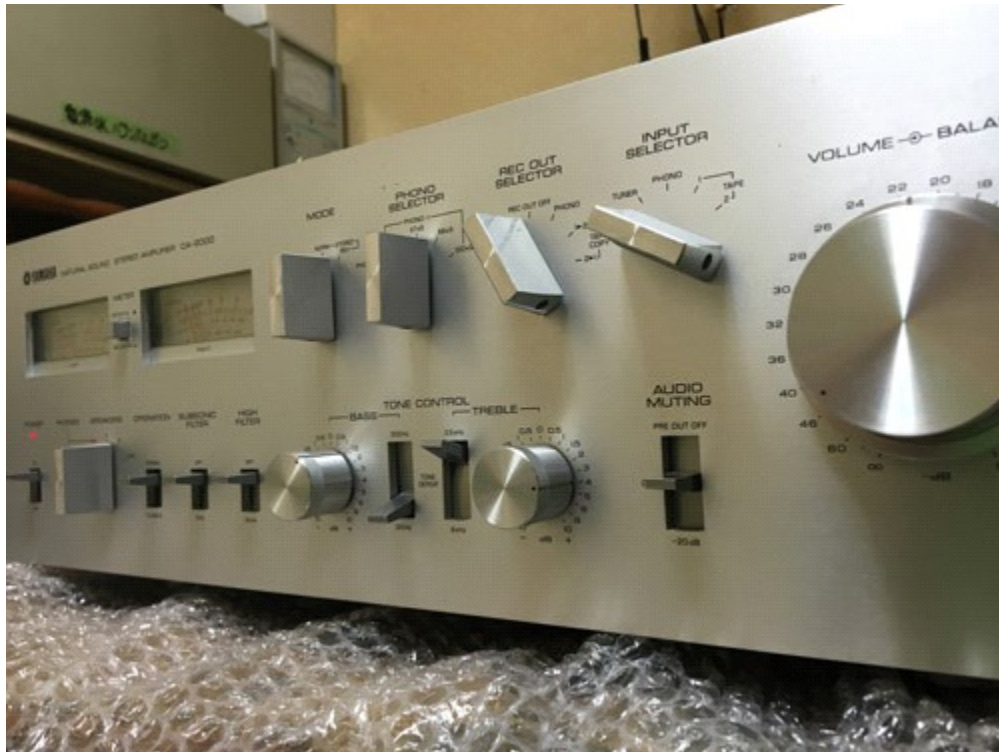
外装もとても綺麗でメーターの状況もOKです。
