メーカー不明真空管アンプ（自作品）

故障内容 真空管破損

修理内容 真空管取付、BIAS確認、動作確認

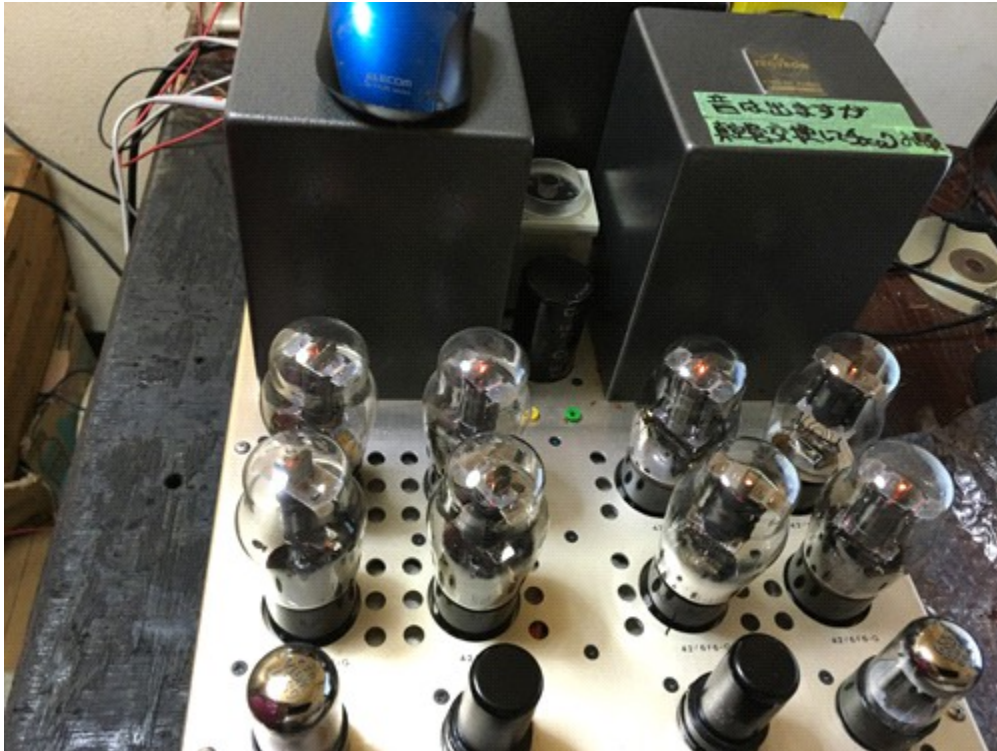
全真空管取付、BIAS確認（ほぼ合っている）

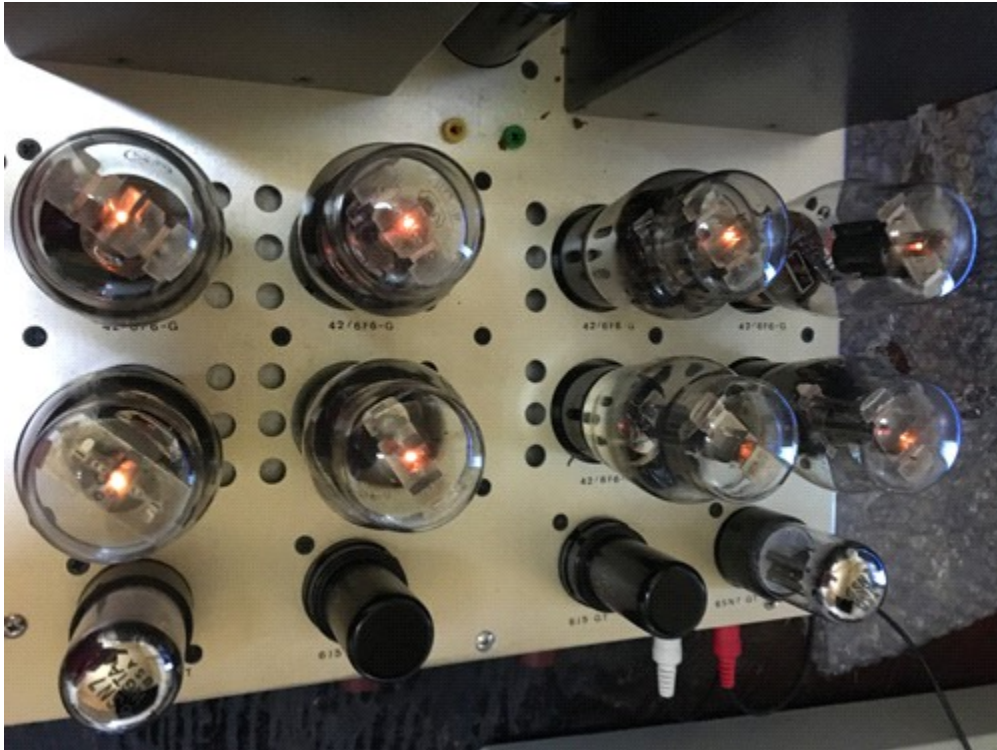
10W+10Wが最大 (8Ω)
