NEC A700

故障内容 バランスVRガリ トーンの効きが弱い

修理内容 BASS用VR交換、バランスVR交換、トーン基盤のはんだ修正、出力確認、動作確認

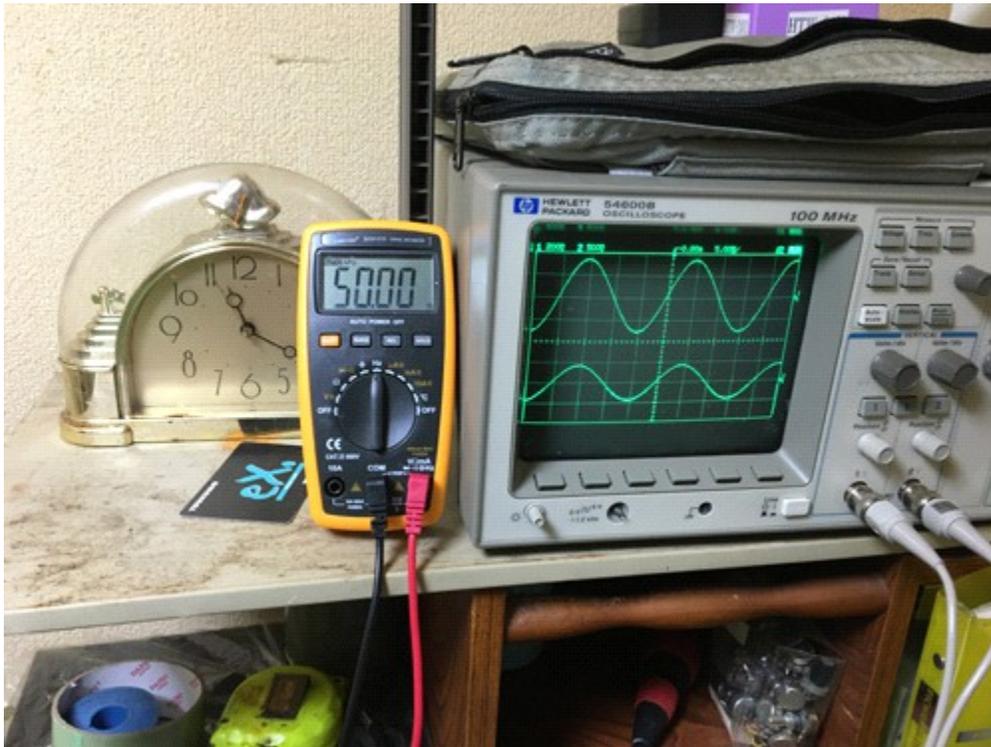
修理前、50Hz入力時、左右でトーンの効きが違う

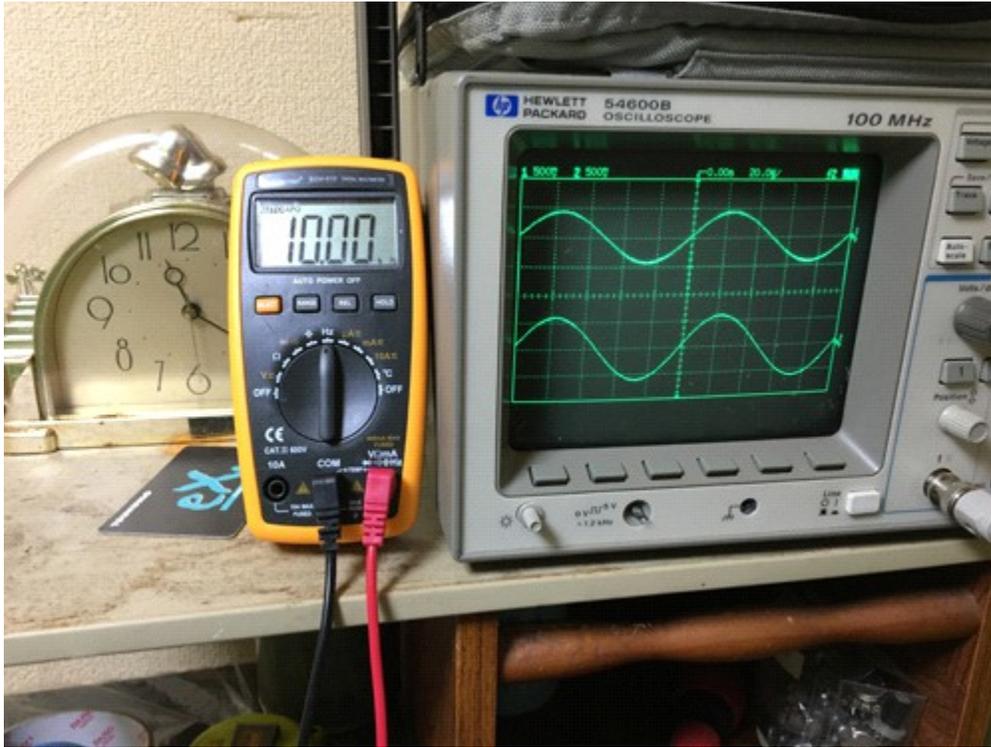
10kHz 入力時、トーンの効きが反転

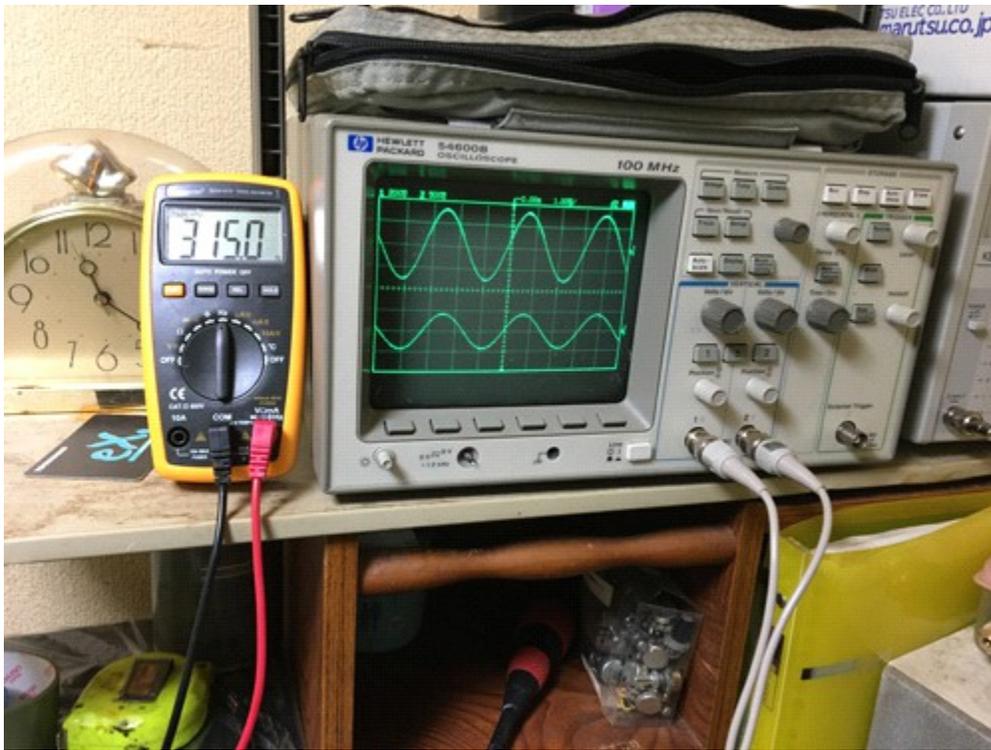
315Hz時のトーンの効きの相違

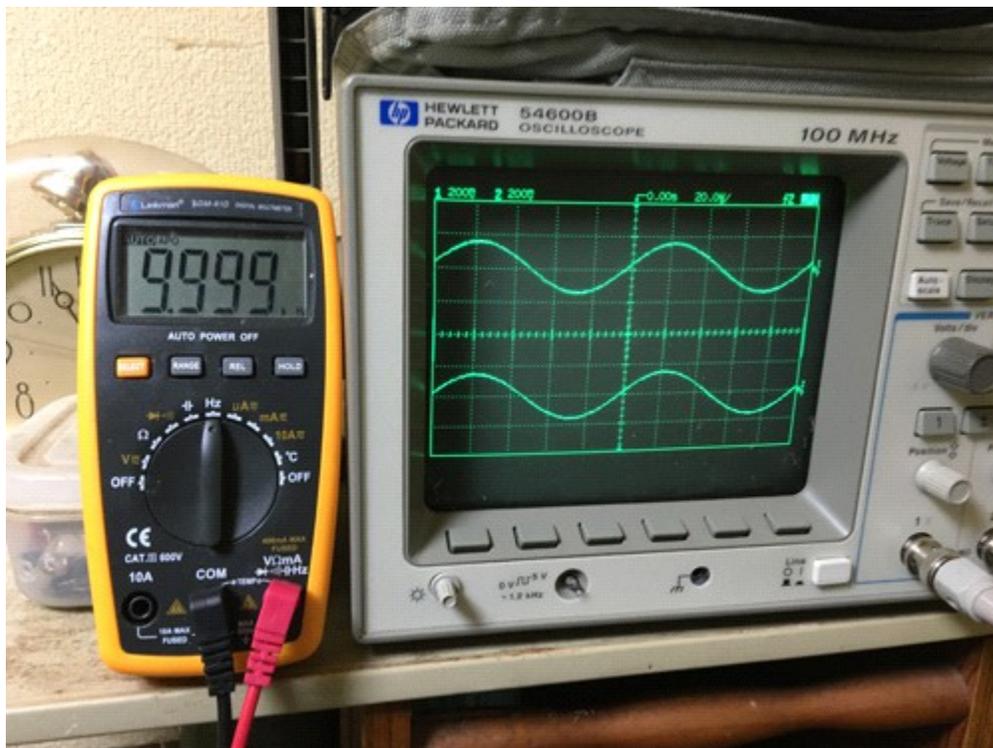
10KH z 時トーン最小の状態と波形

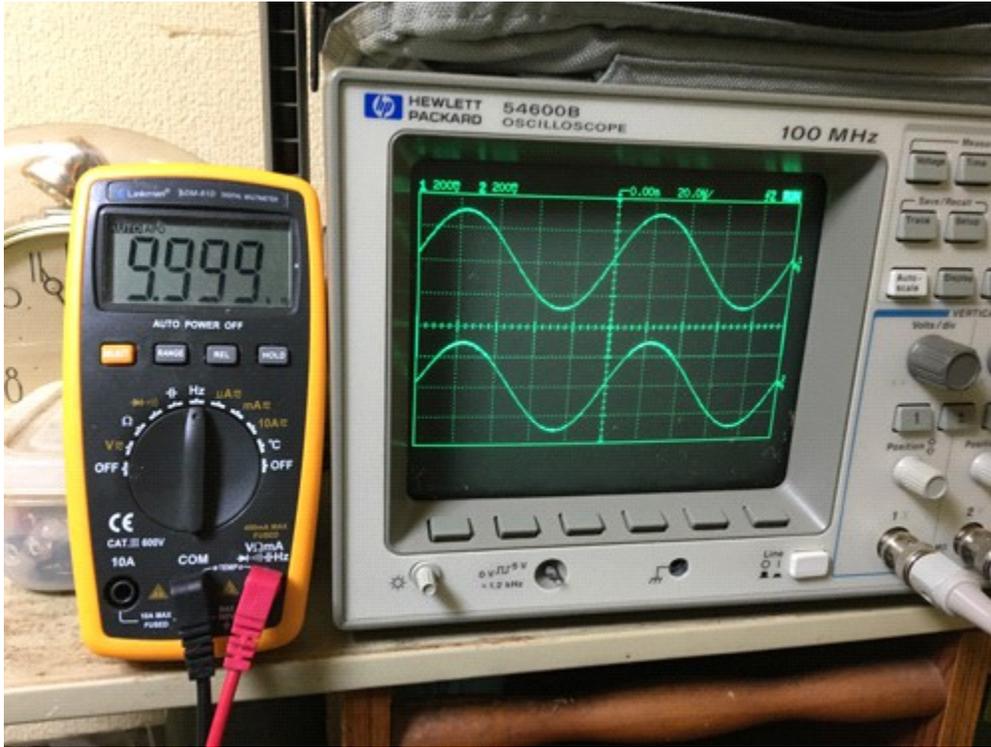
10KH z 時 トーン最大の波形

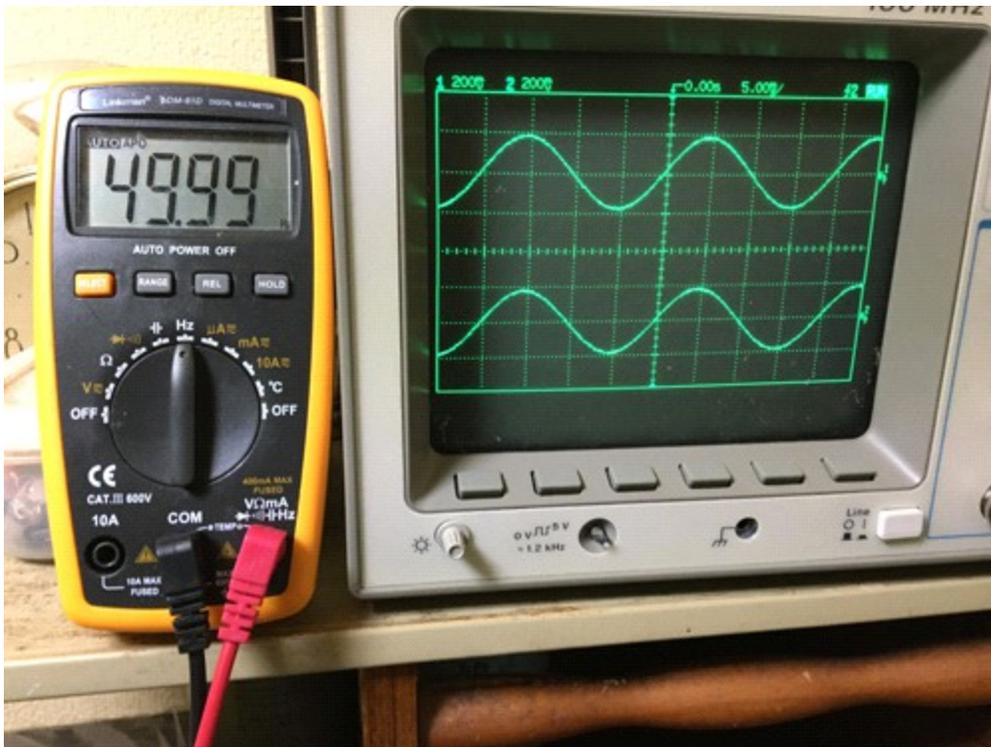
50Hz時の最小の波形

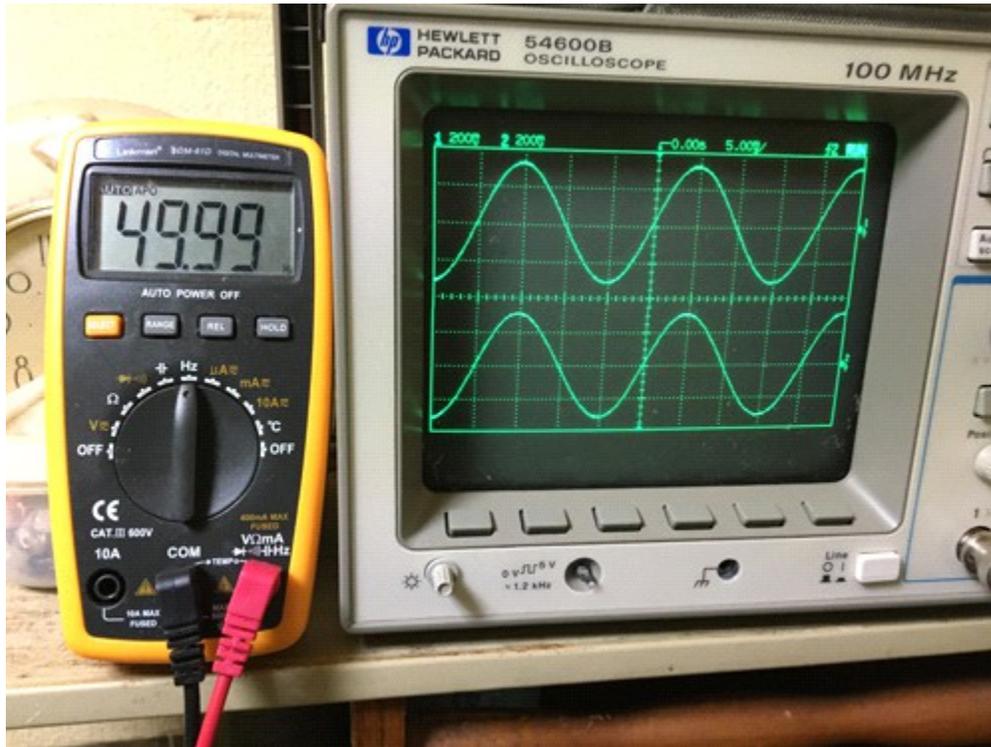
50Hzのトーン最大の波形
