YAMAHA A750

湖沼内容TAPE1の状態で左側が出音しない

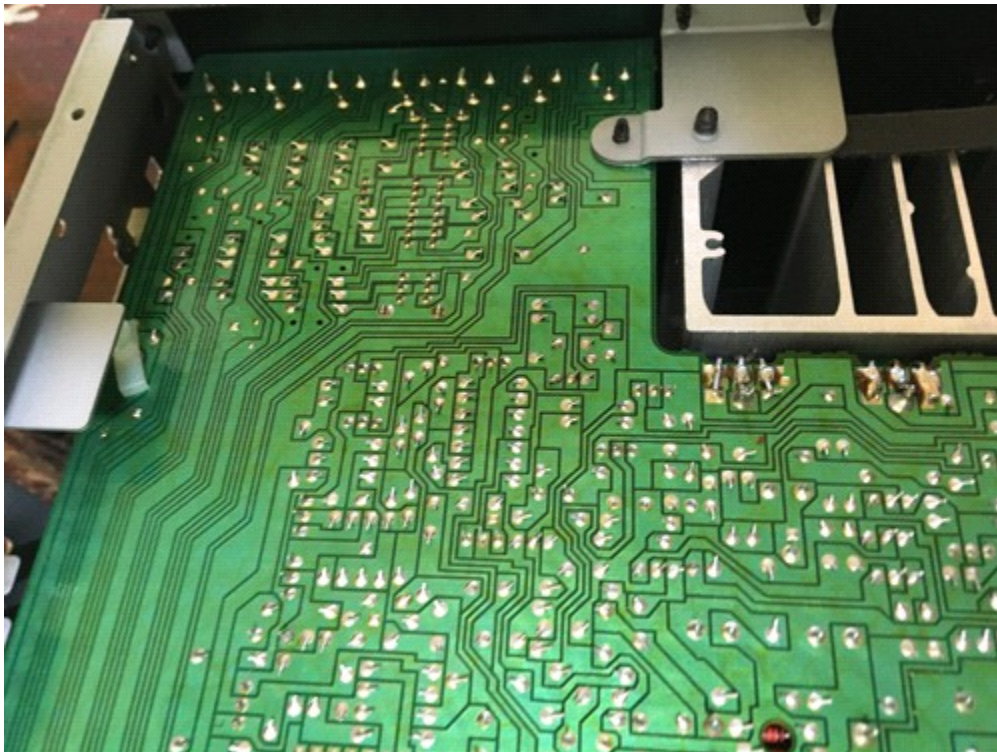
RCA端子のはんだ不良、セクター部分のはんだ不良あり

修理内容 インプットセクター基盤のはんだ修理、RCAジャックのはんだ補強、スピーカーリレー接点清掃（少音時に右側が共通で不安定なため）動作確認

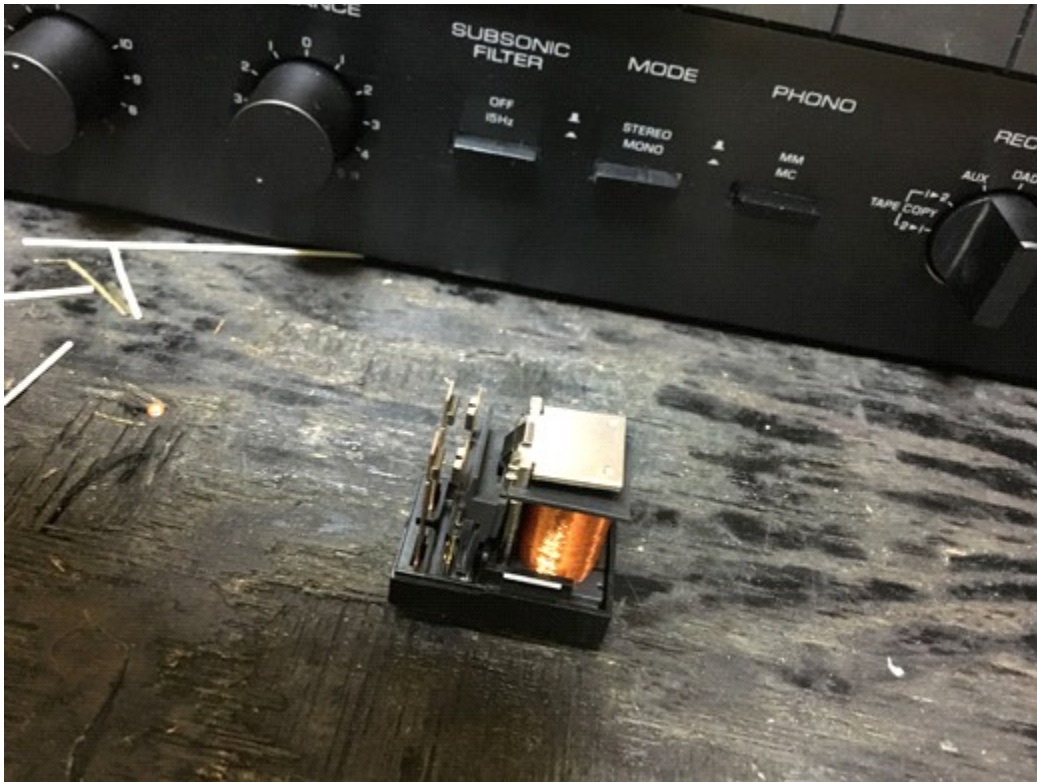
ボリュームの小さい時に共通で右側の出力が不安定なため、リレーの接点清掃
