YAMAHA C-2

故障内容 VRとバランス、トーンにガリ、インプットセクターが機能していない

修理内容 フォノ回路修理（ユニット左右）、インプットセクター分解清掃、VRガリ取り（トーン、VR、バランス）ミュートスイッチのガリ取り、メイン基盤のはんだ修正

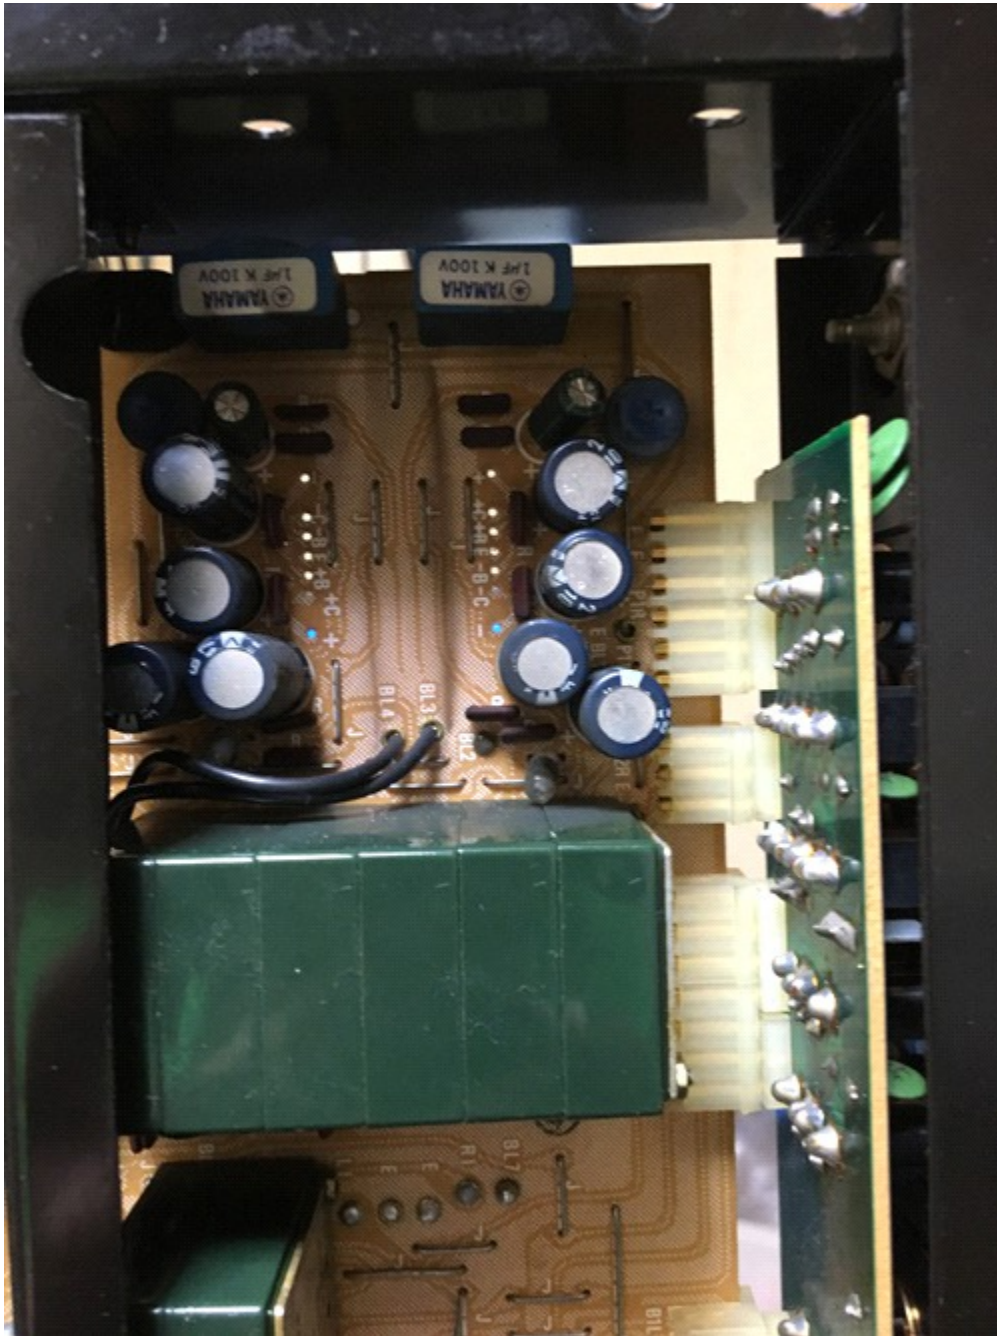
フォノイコライザー回路取り外し修理

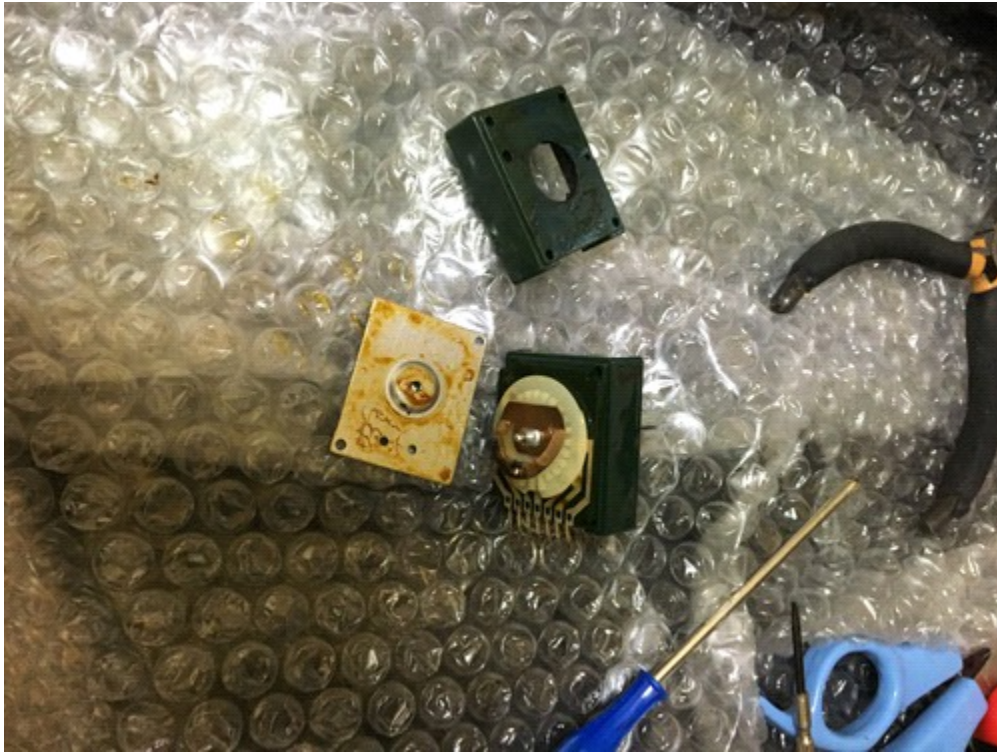
セレクトースイッチの分解清掃

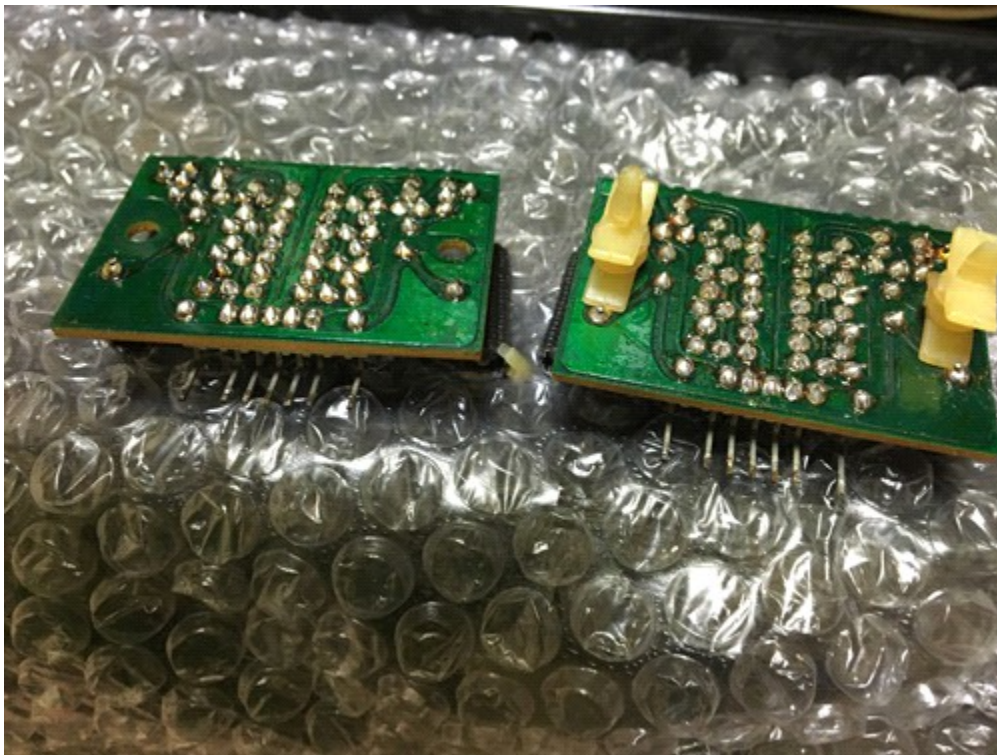
フォノイコライザーのはんだ修理（ノイズ発生と電位が異常のため）

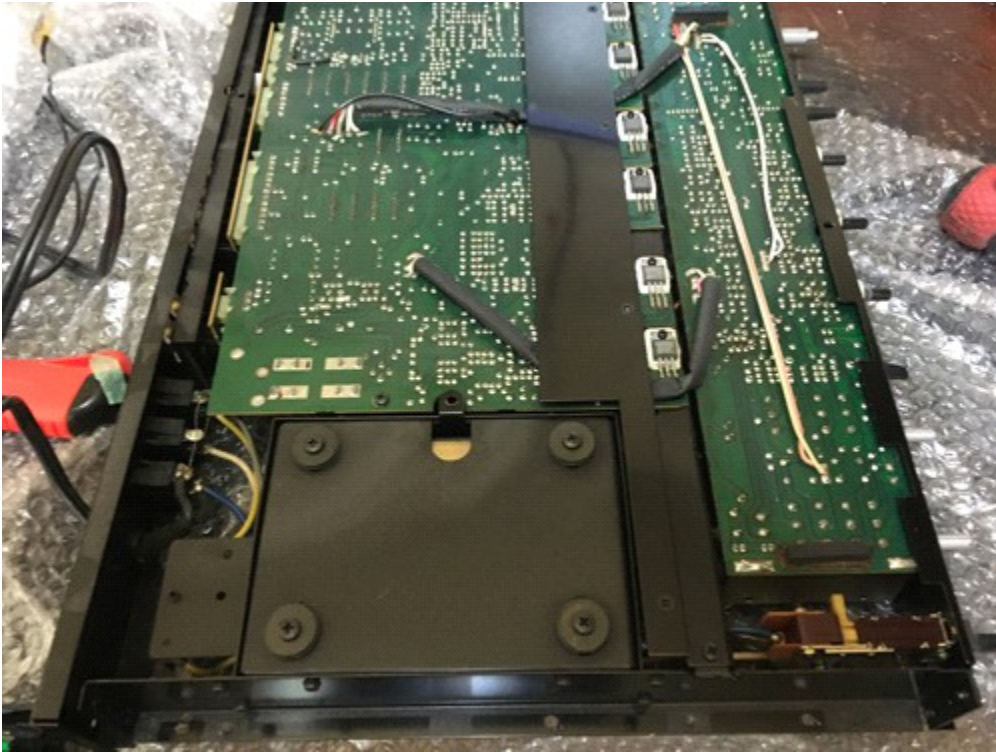
他の基盤上のはんだ不良の修理
