NEC A-10X

故障内容 ノブの緩み

修理内容 ノブの締め付け、動作確認時に小音時に左右のギャングエラーがあったりボリュームのガリのため、内部分解しボリュームとスピーカーリレーを清掃。

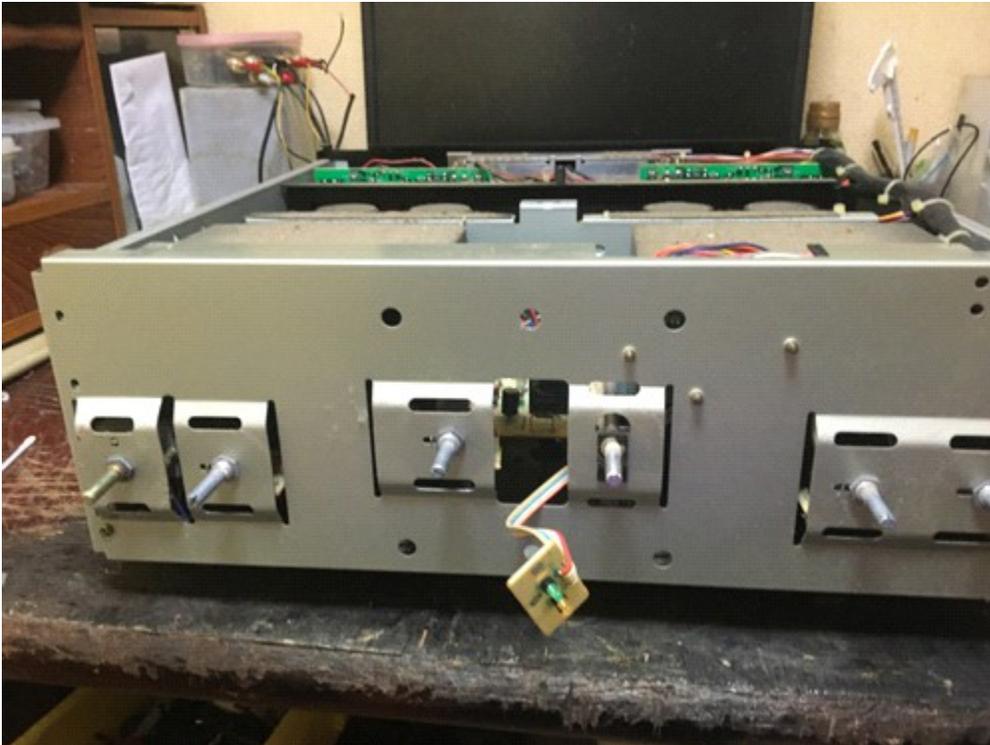
内部のネジがグラグラに緩んでいる

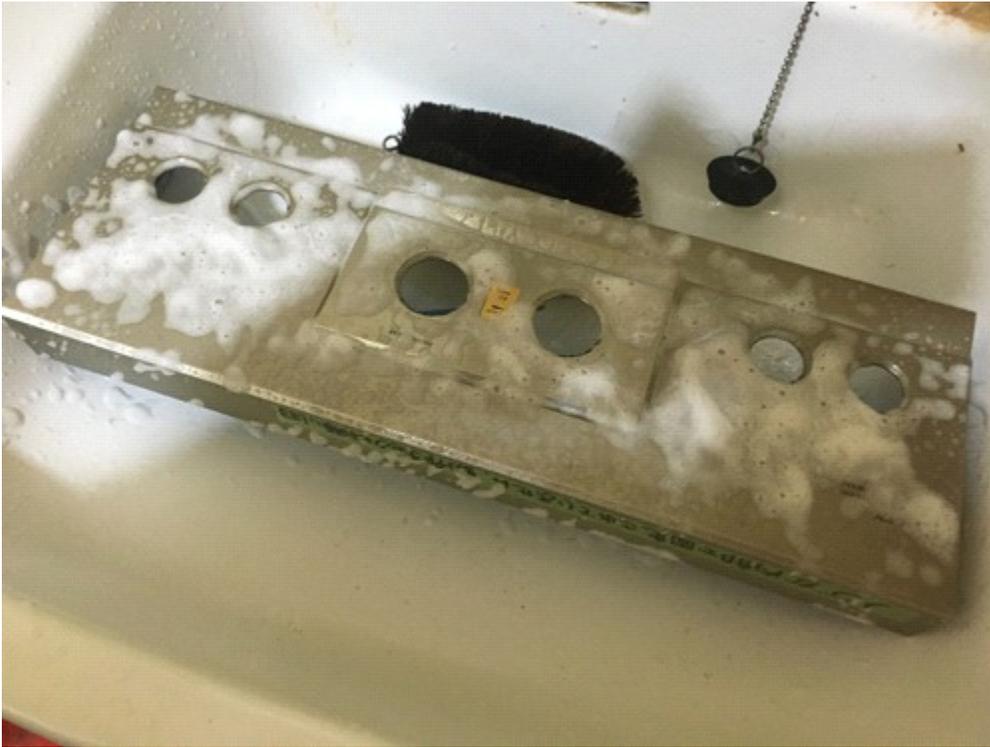
パネル洗浄

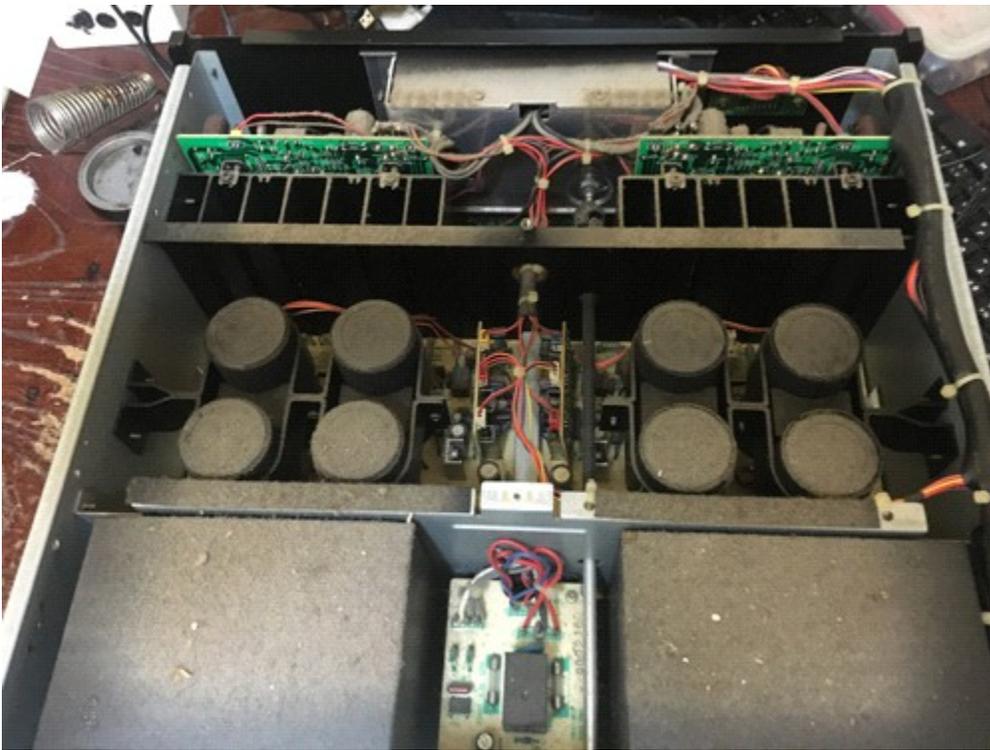
内部の汚れ

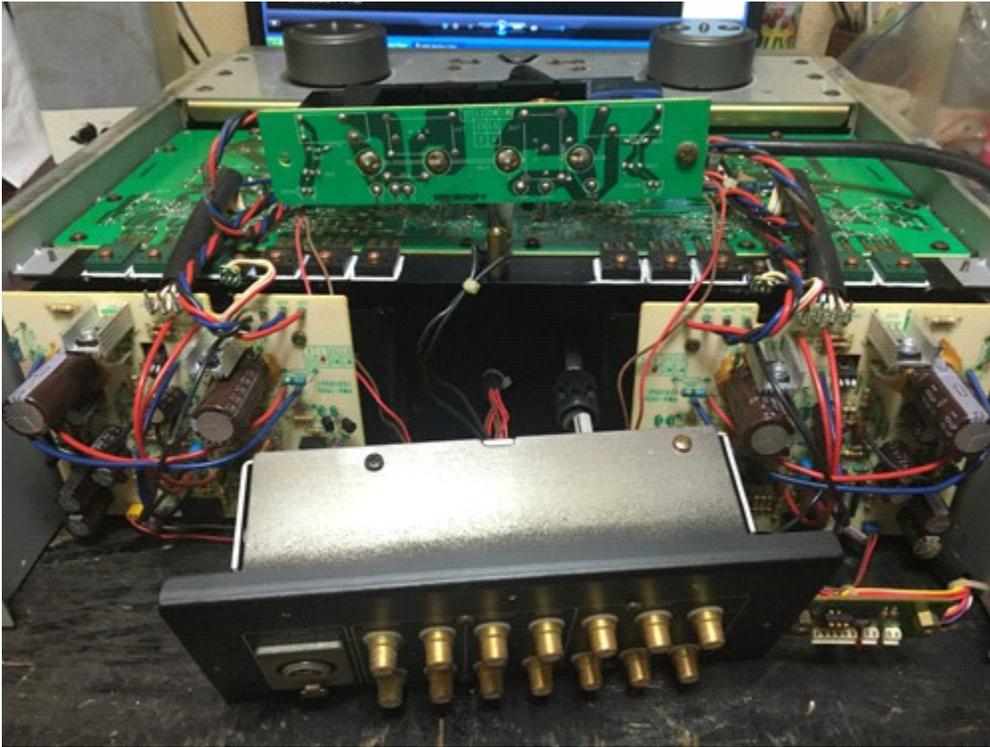
背面基盤、VRはカバーの中で困難

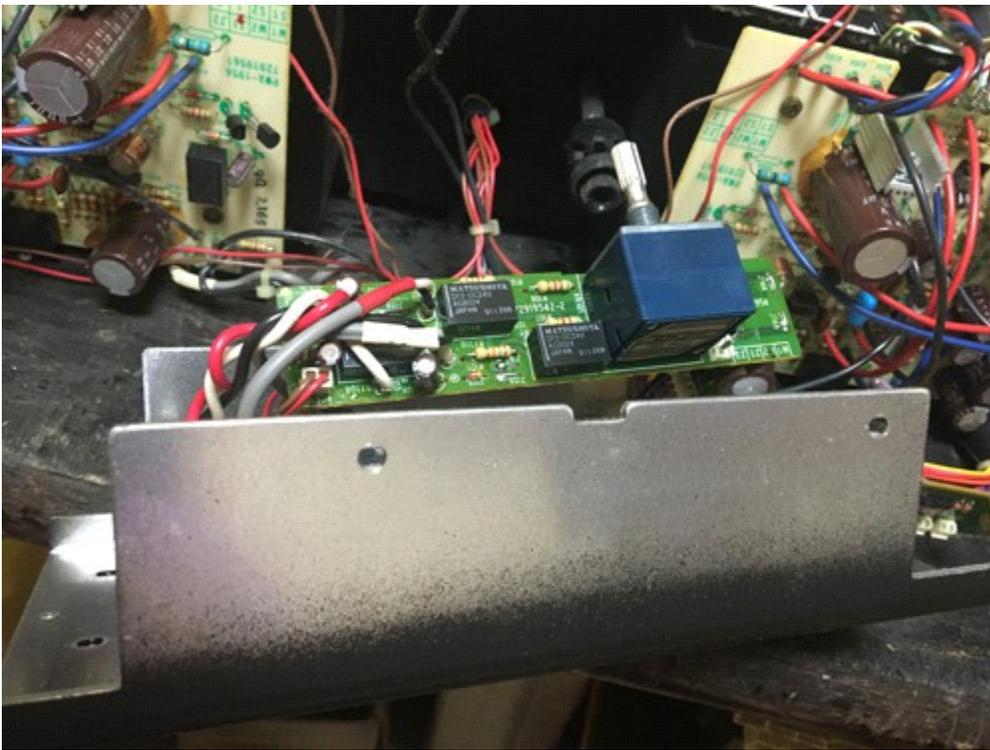
VR取り外し中

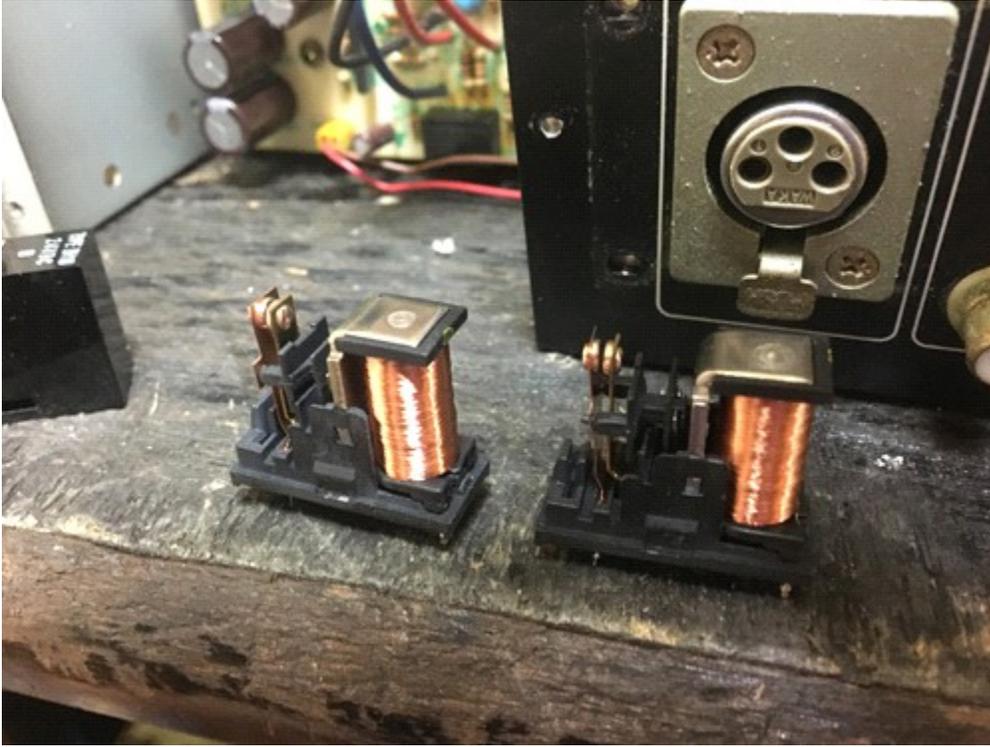
リレー取り外し、接点清掃

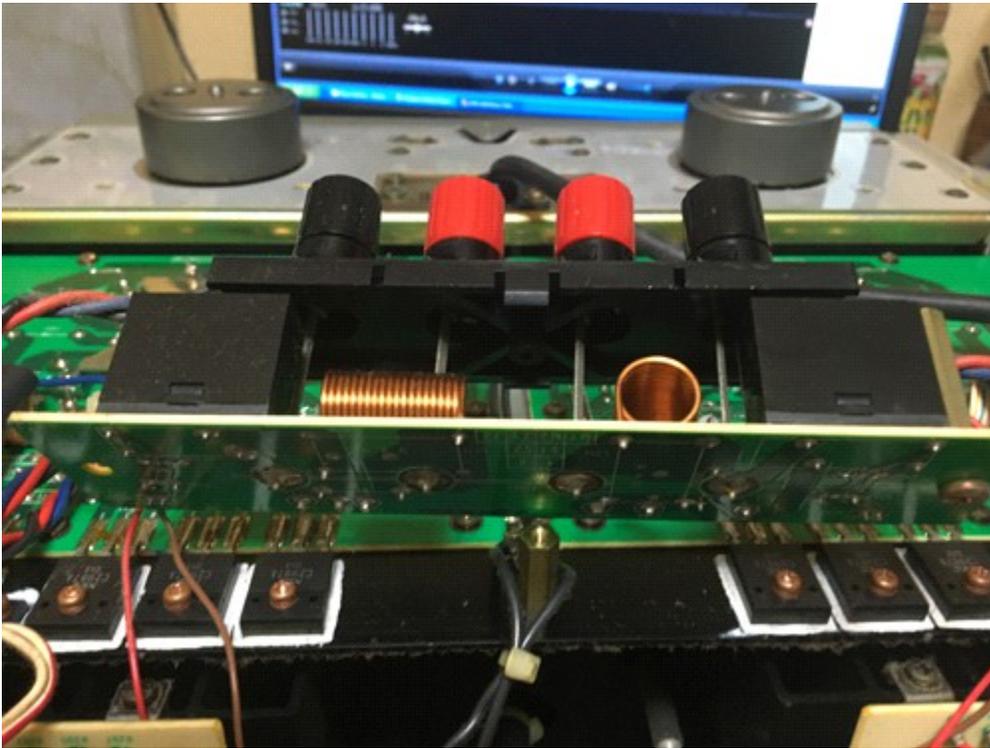
組立後

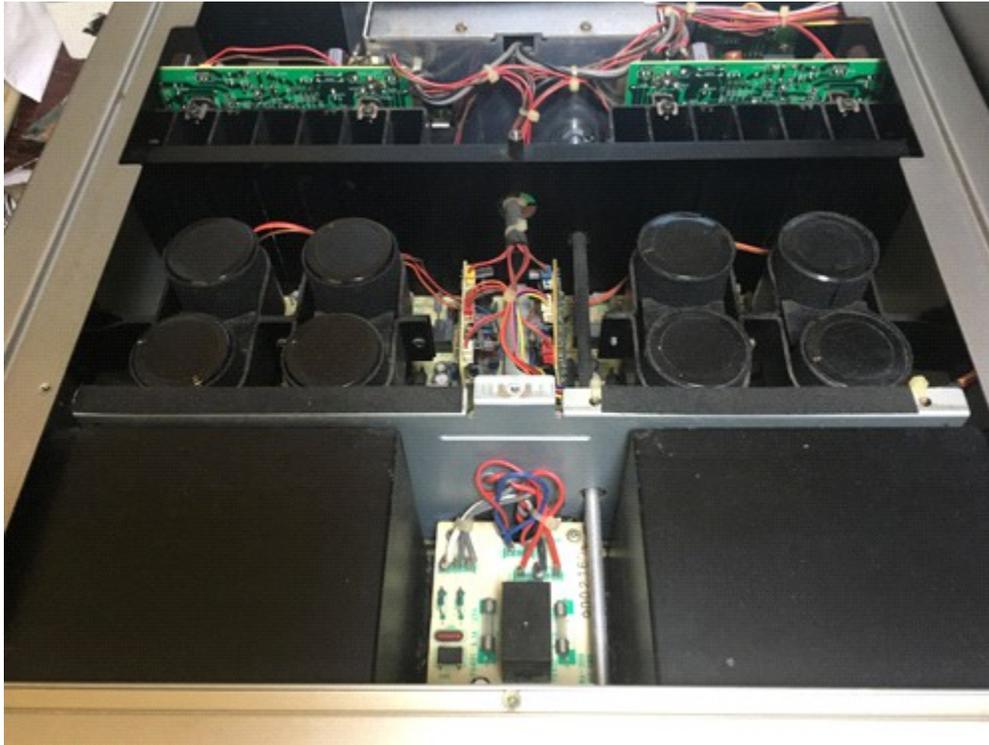
組立作業終了後
