Marshall Artist 3203

故障内容 BIASなど動作確認

修理内容 BIAS調整（固定式、抵抗不良で交換） ガリ取り、動作確認 8  $\Omega$  30W

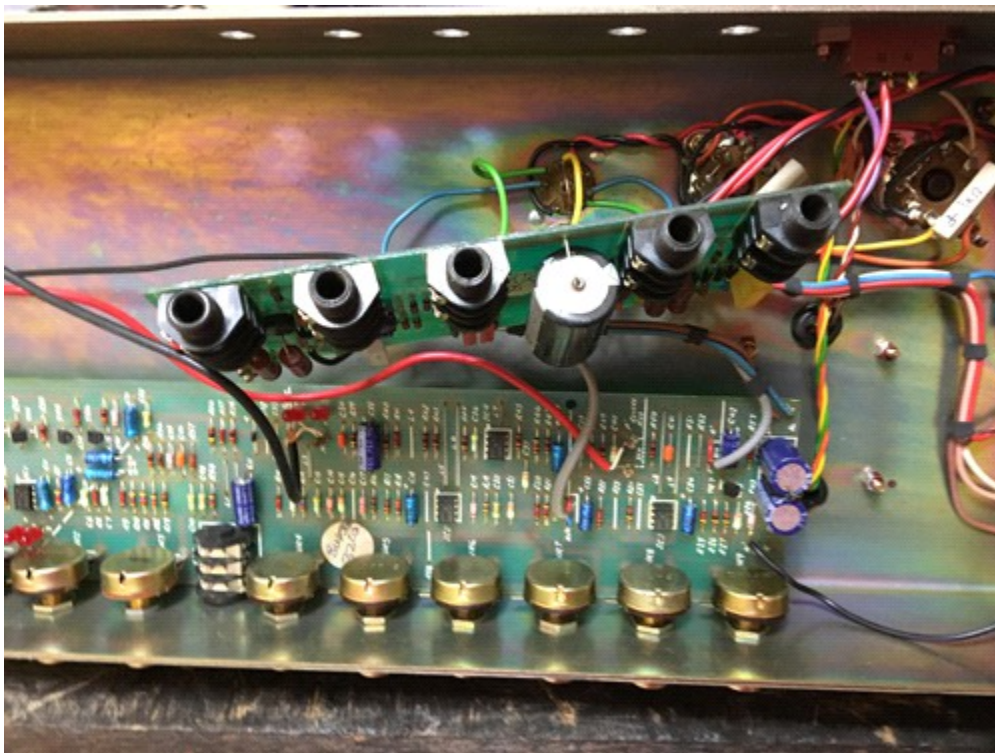
BIAS抵抗交換のため分解

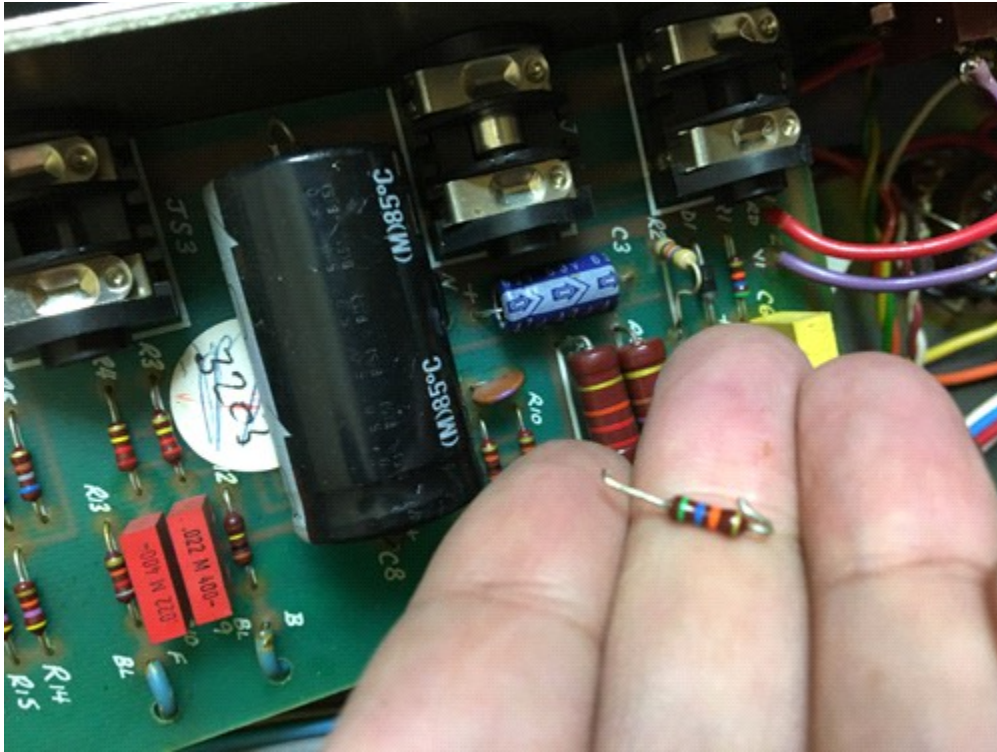
不良抵抗交換

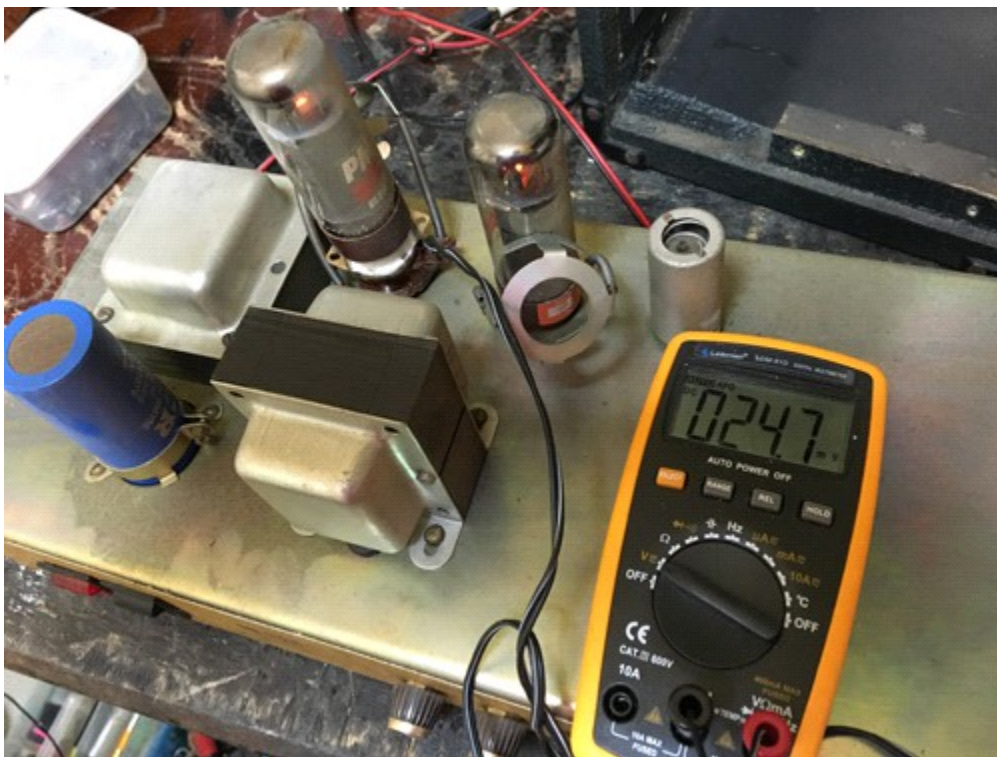
BIAS値左

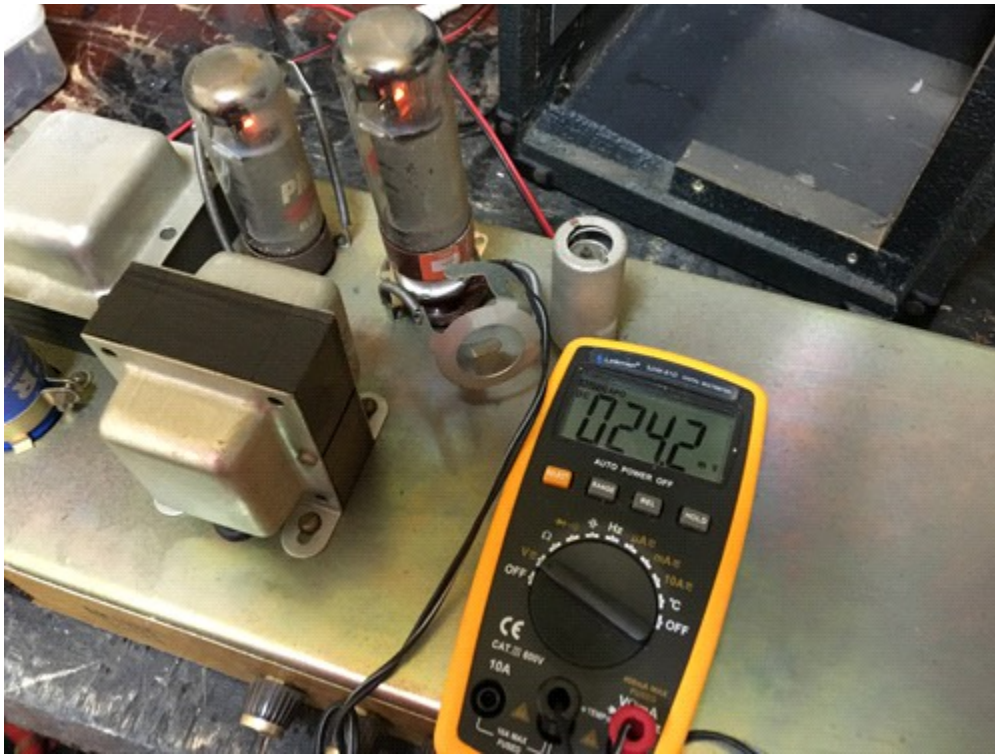
右の数値

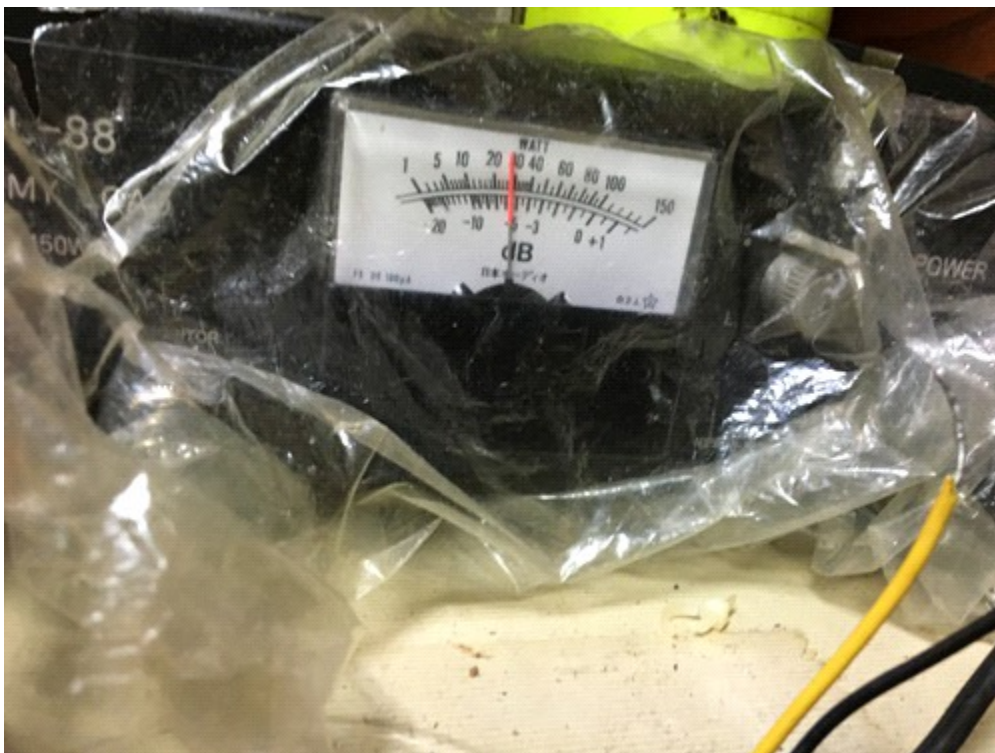
30W出力確認

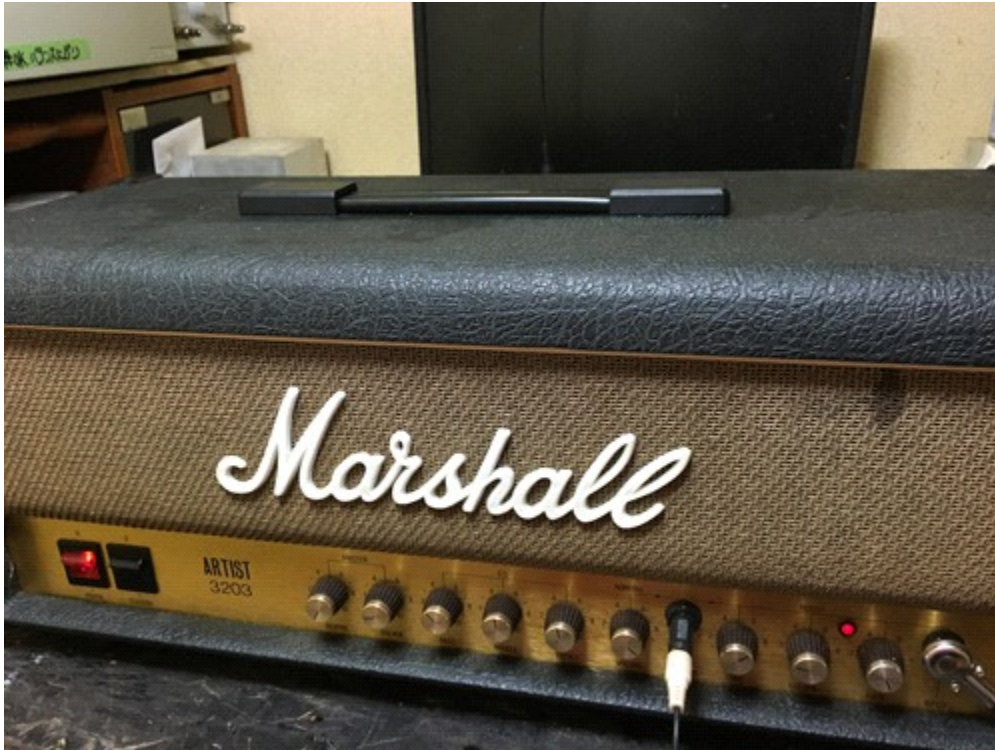
歪み側確認
