PEAVEY 5150 II

故障内容 音が出ない

修理内容 プリ真空管 6 本（新品）取付、パワー段 B I A S 調整、動作確認

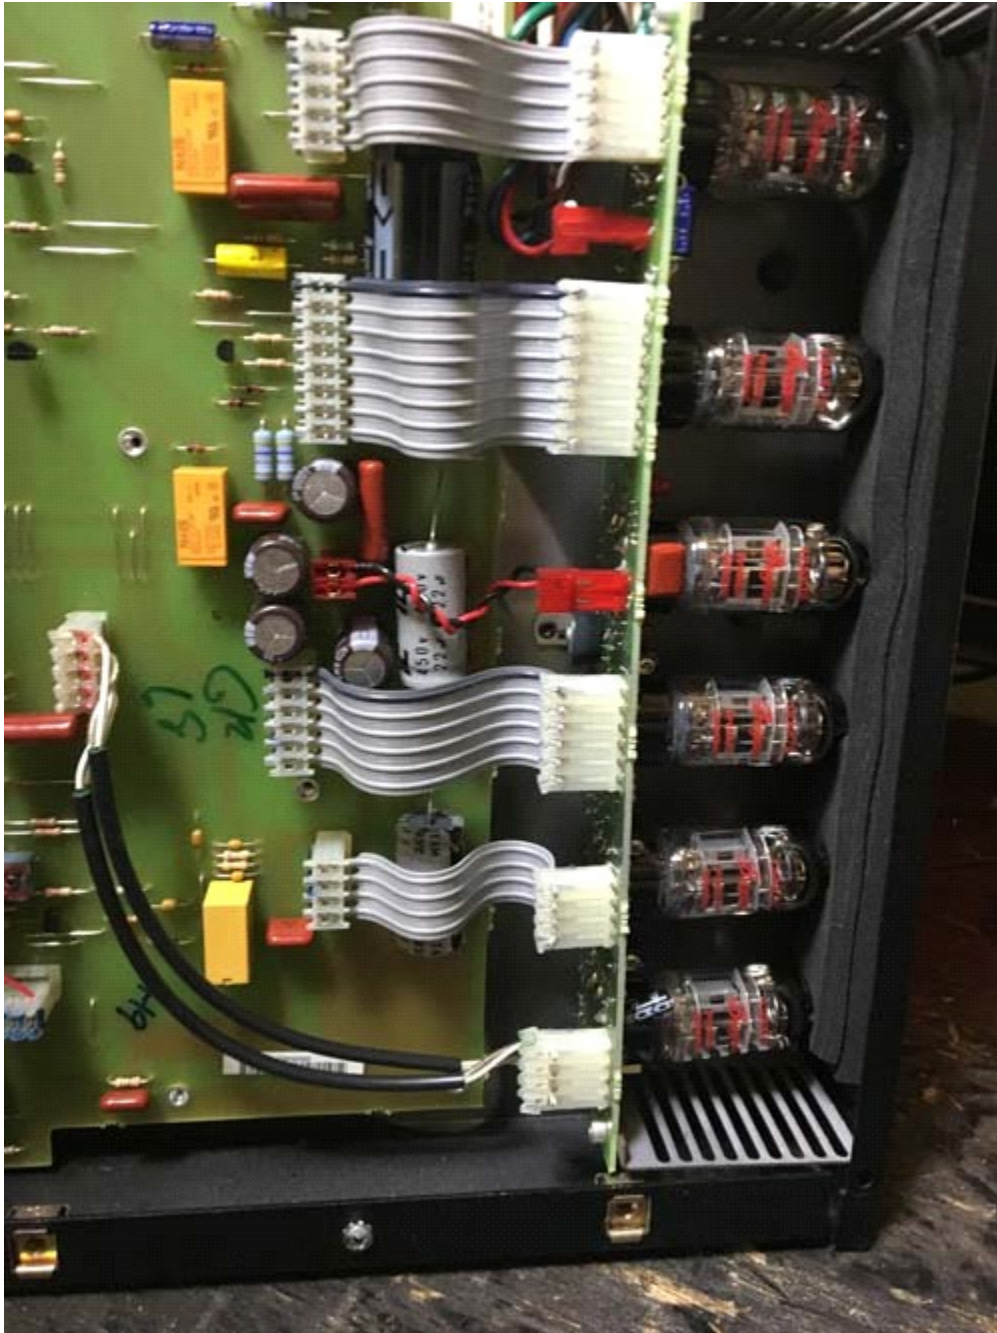
プリ真空管取付

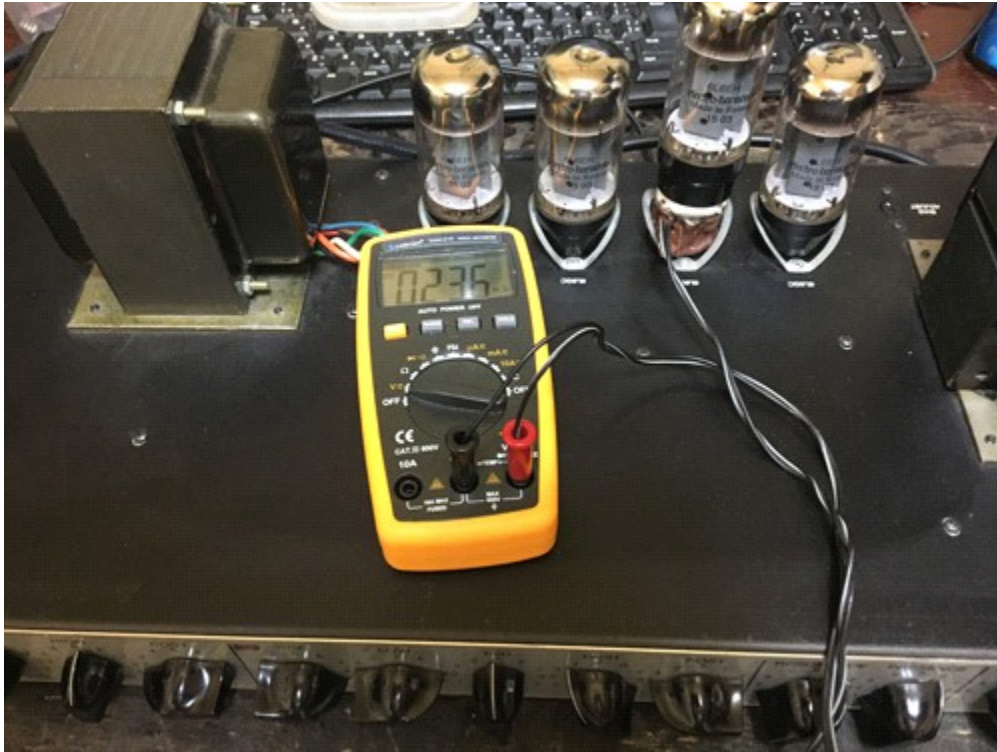
パワー段BIAS調整

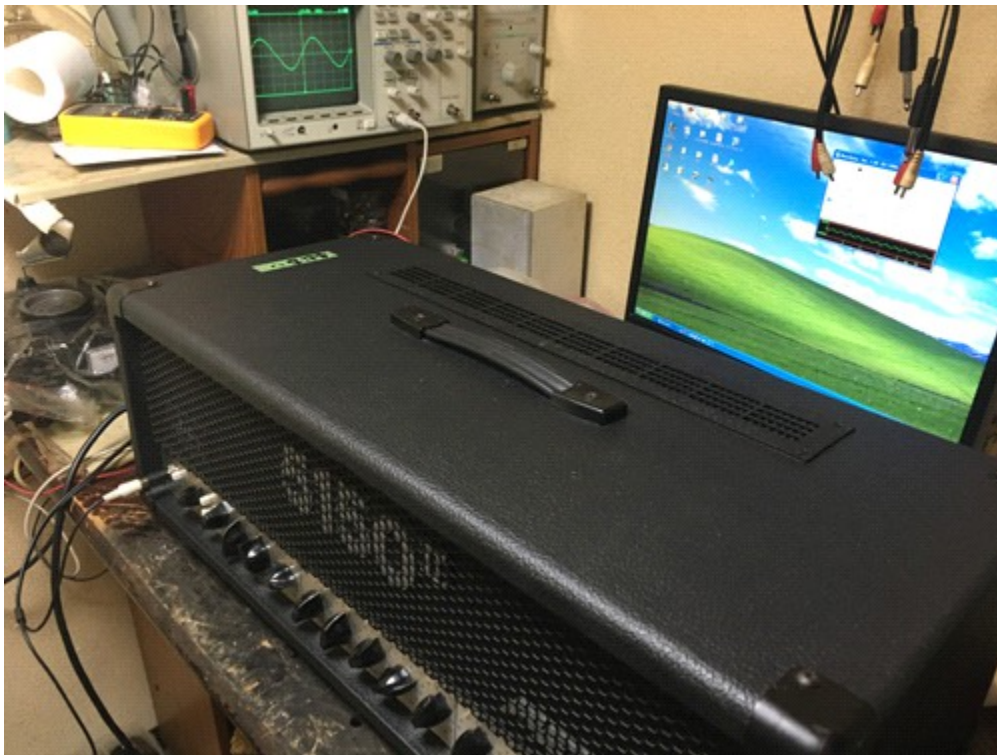
組み上げテスト中

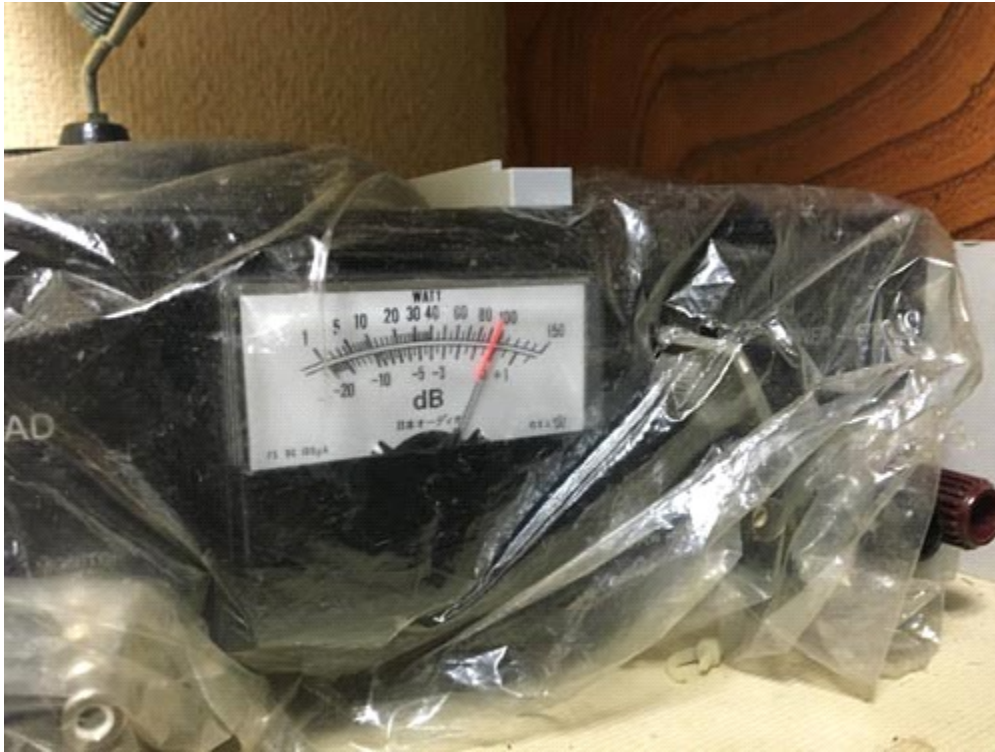
100W負荷テスト 8  $\Omega$  1000Hz

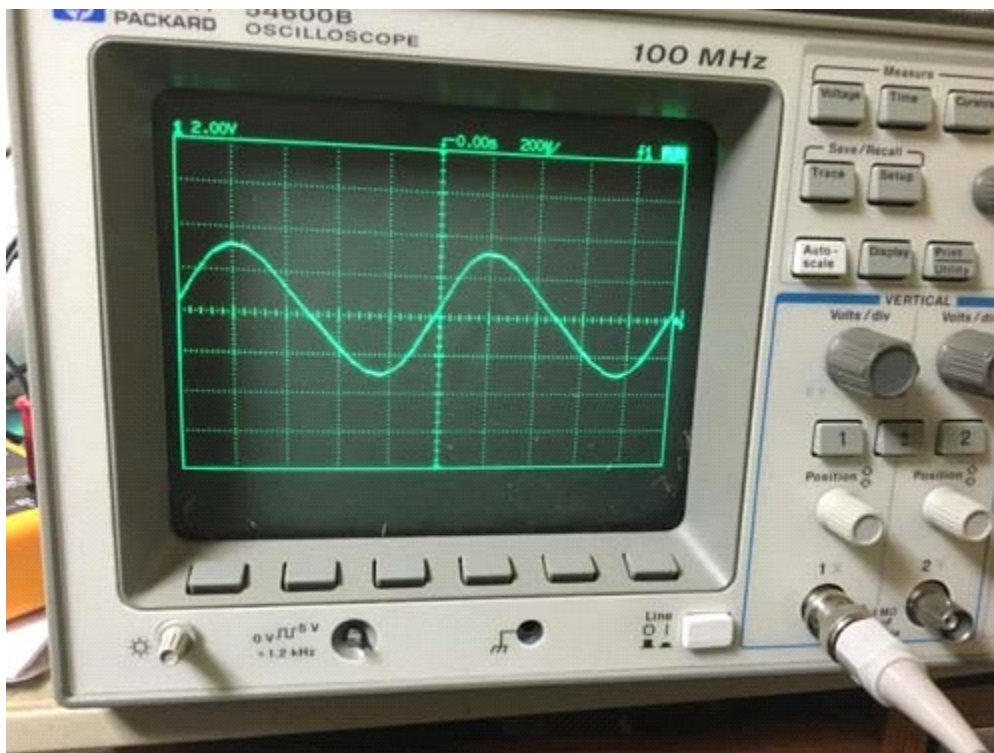
100W時の出力波形

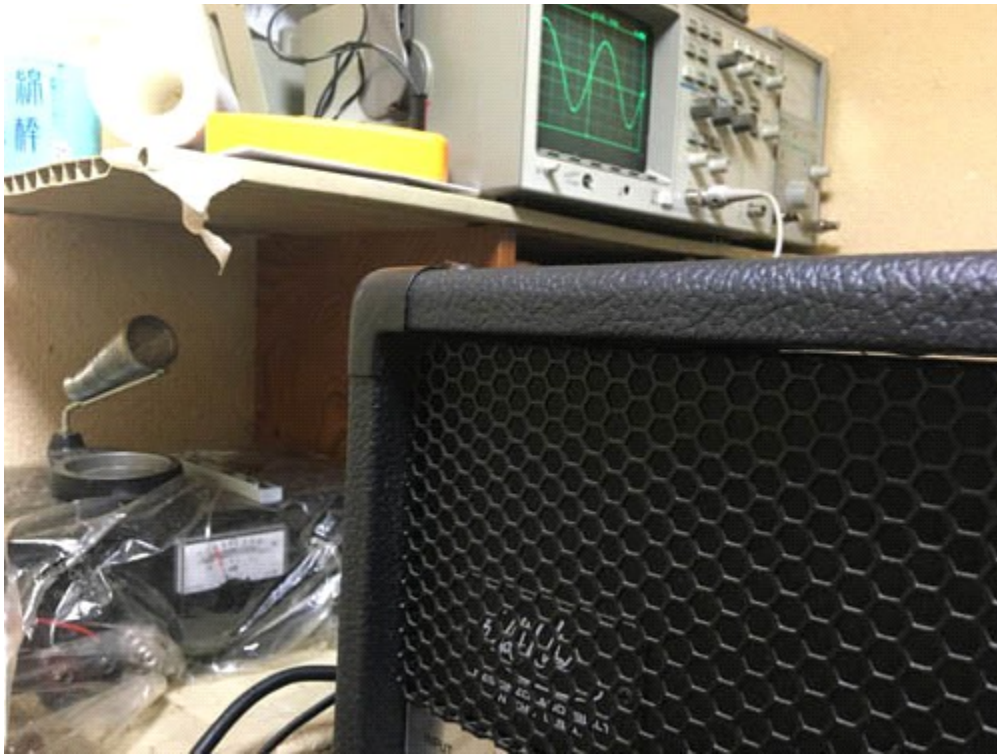
10Wでの慣らし運転中。
