## YAMAHA C-2

故障内容 右側の音が出ない、ノイズが発生する

修理内容 トーンコントロール基盤のはんだ劣化修理、他に電源回路、LINEアンプ回路も念のためはんだ補修

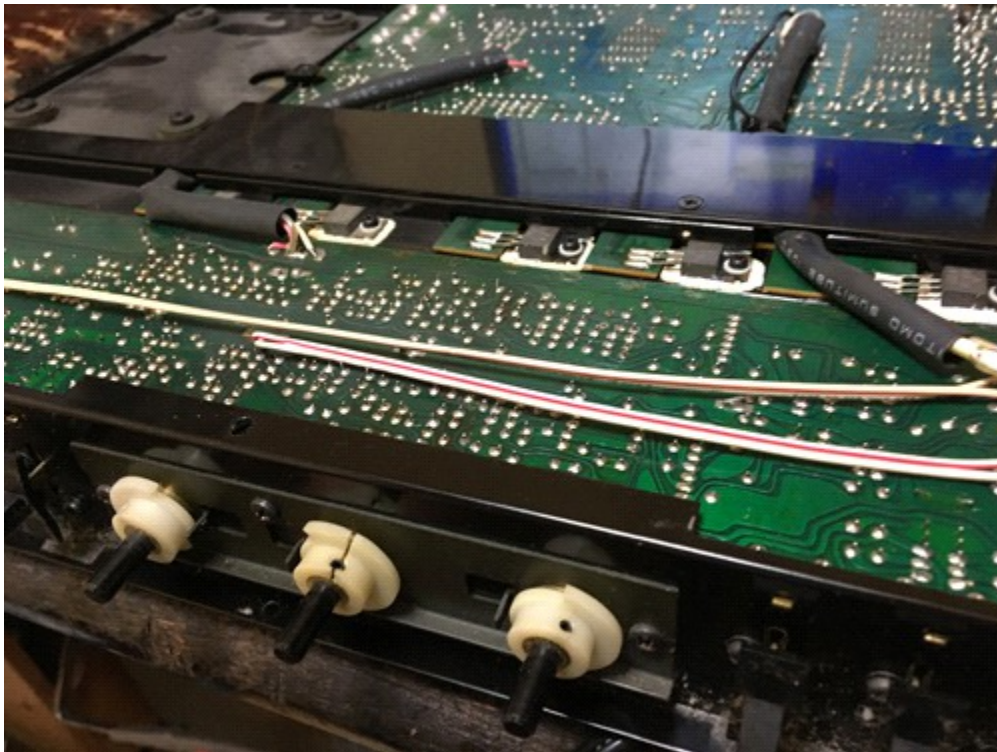
トーンコントロール基盤のはんだ劣化箇所あり

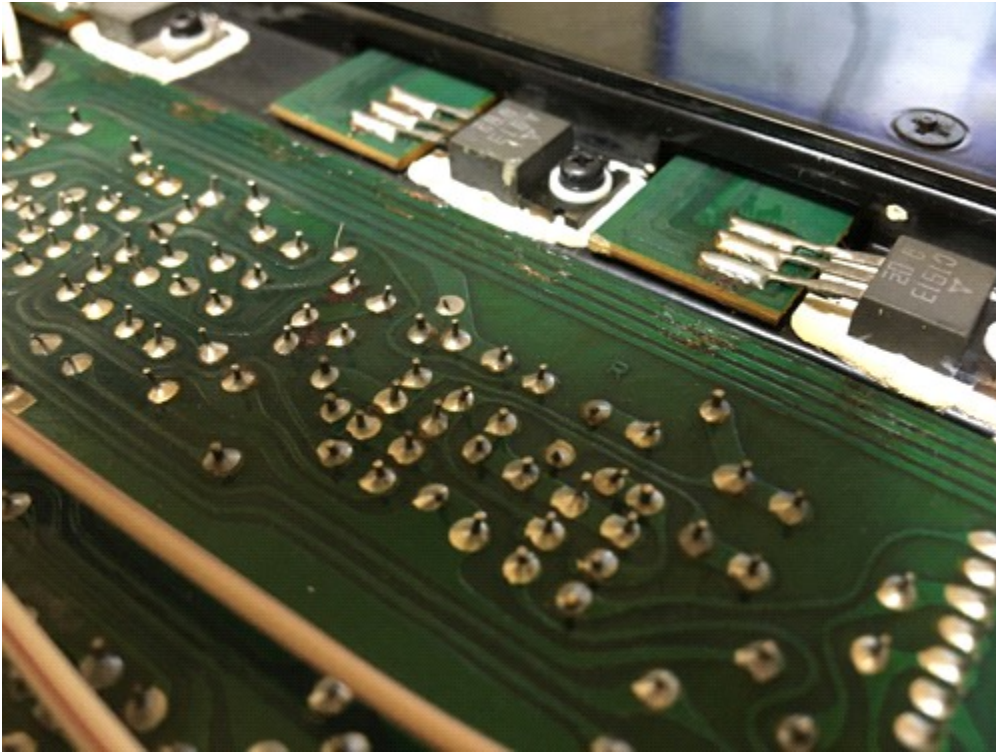
TRの足のはんだが浮いてしまっている
