PIONEER CLD-HF-9C

故障内容 A面からB面にオートリターンを操作時に途中で異音が生じエラーが出て止まってしまう。

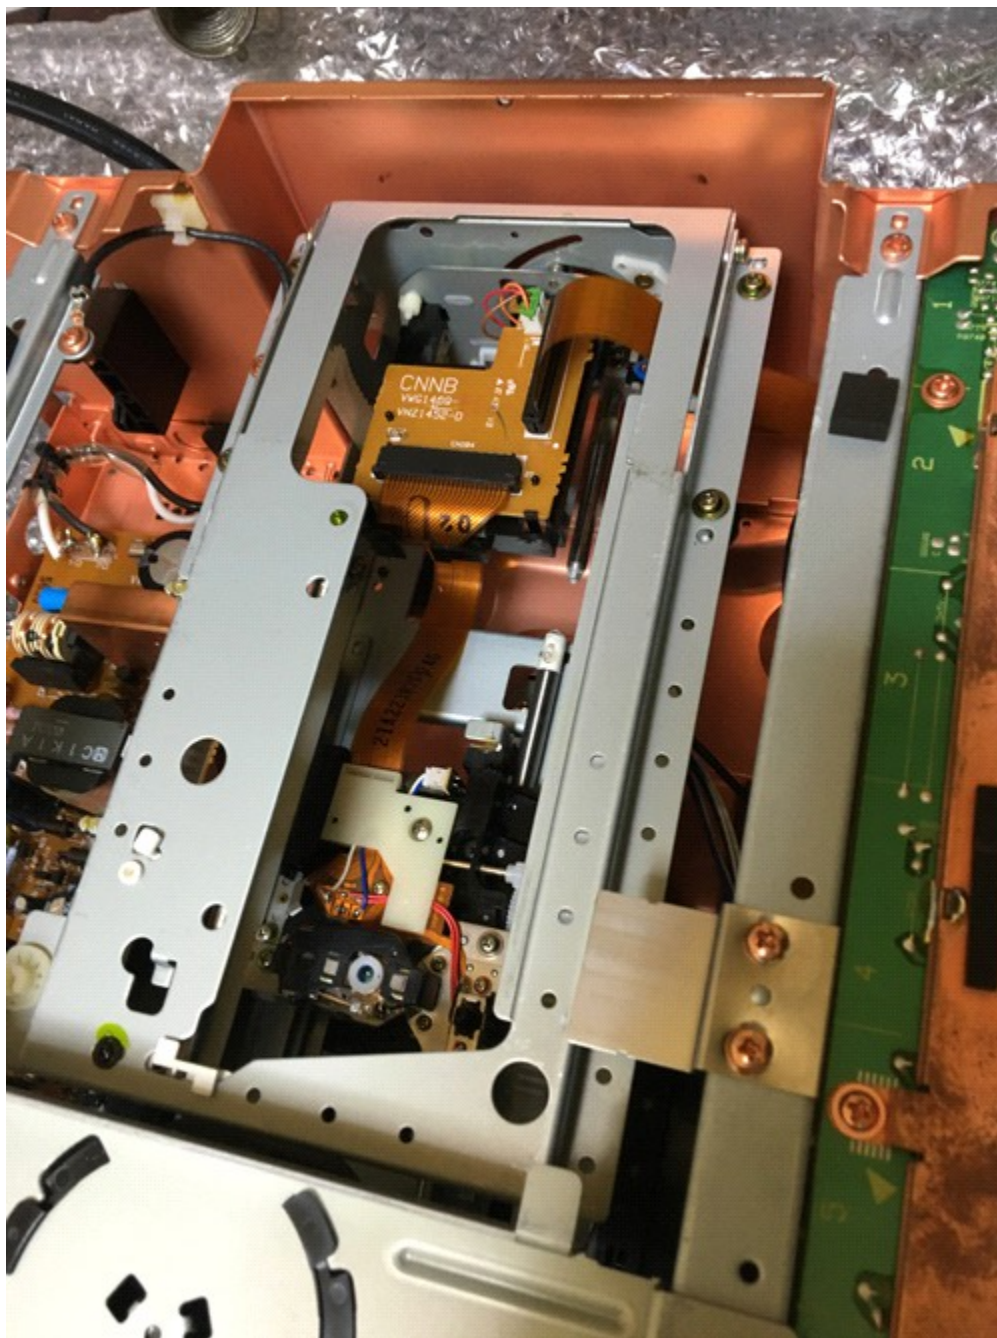
ピックアップの周辺とメカ部分。破損などはない模様

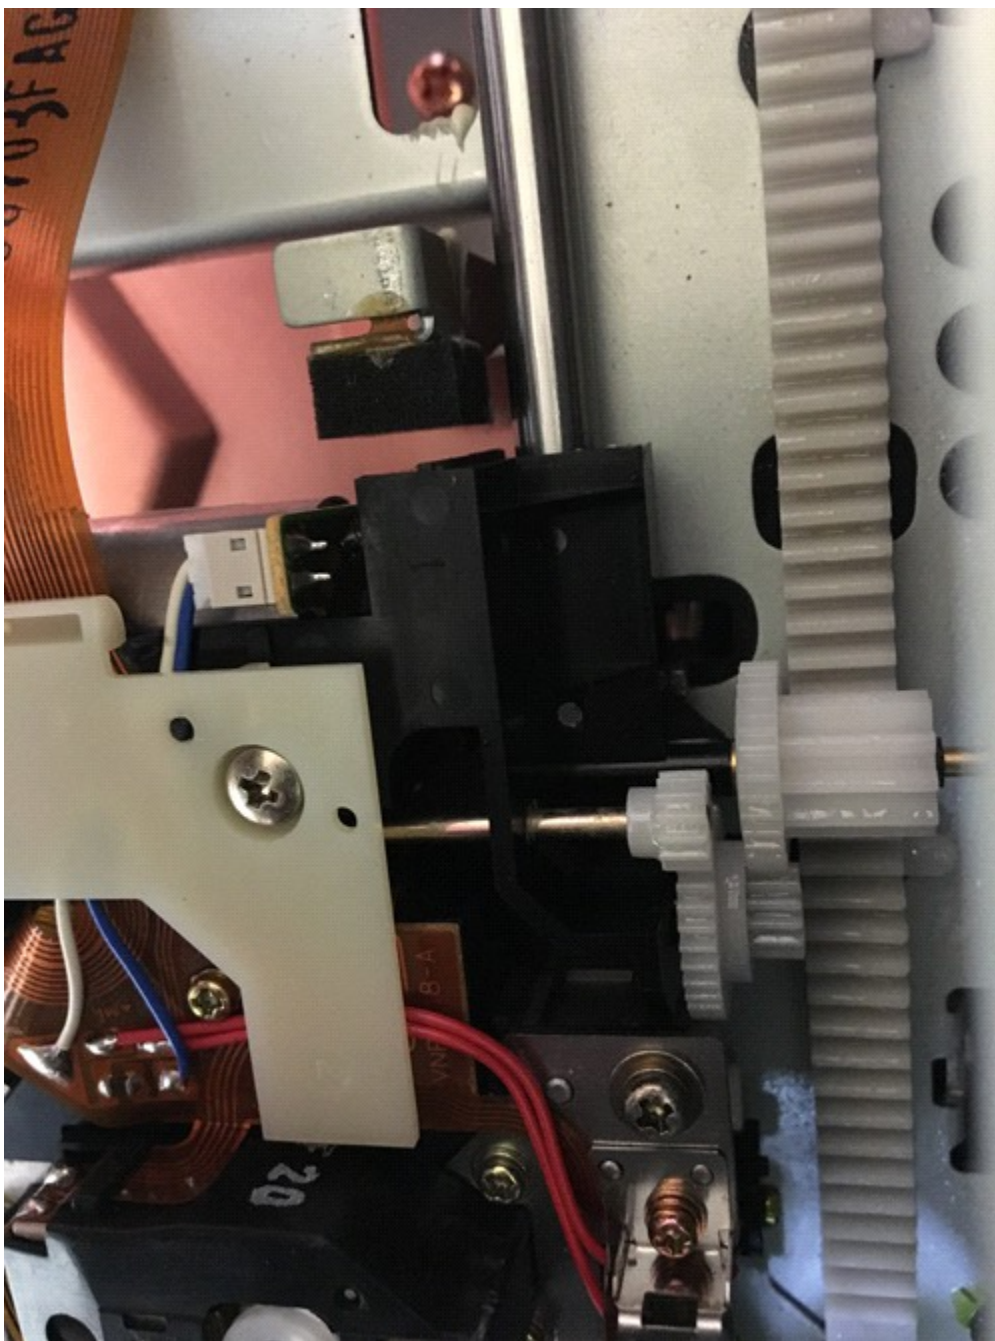
駆動ギヤの状態、 山の欠損はない模様

内部のギヤのダメージを確認、状態は問題ないようなのでピックアップの清掃や可動部分の給油などをして動作確認をしました。

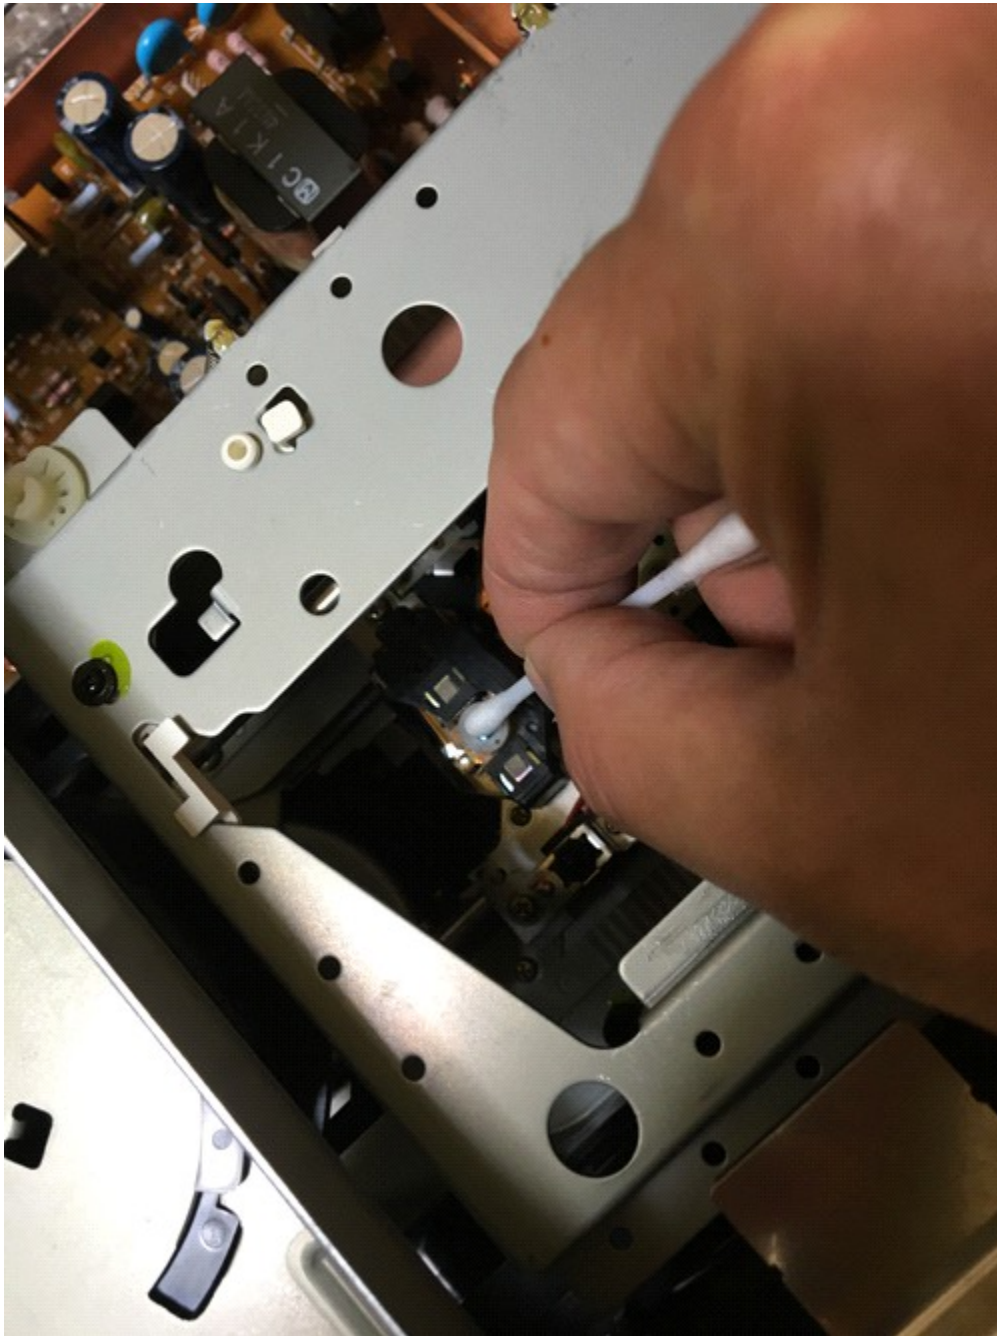
ピックアップの清掃など

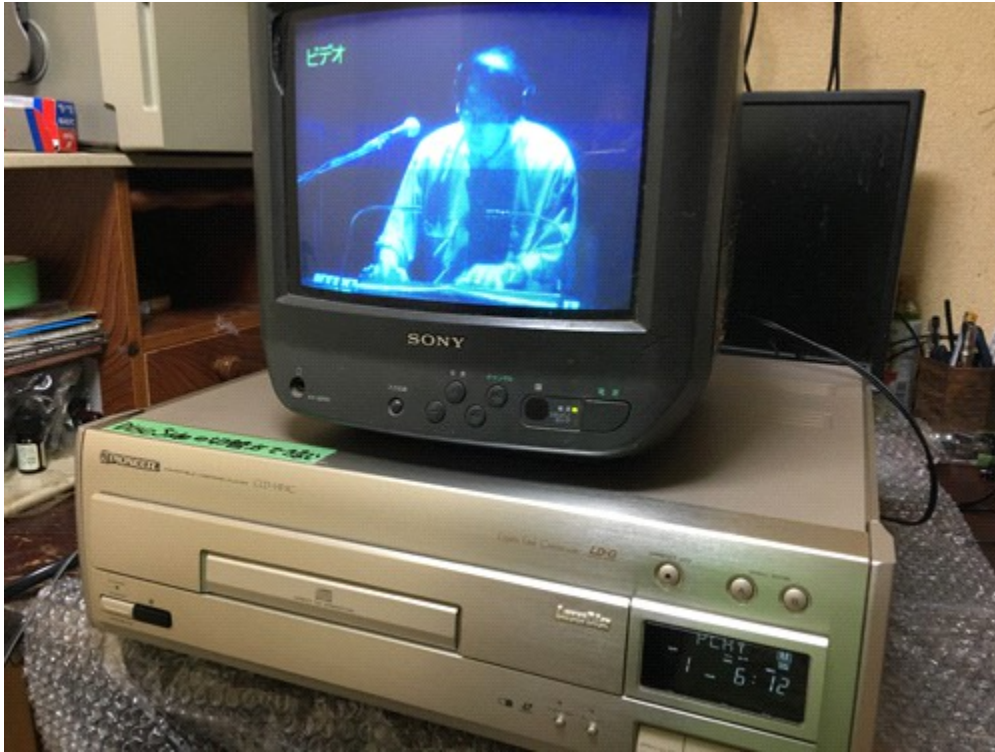
動作確認中
