マランツPM88a

故障内容 BASS効かない、スピーカー端子接触不良

修理内容 スピーカー端子のはんだ割れ修正、スピーカーリレー新品に交換、BIAS調整、トーン回路修理、動作確認

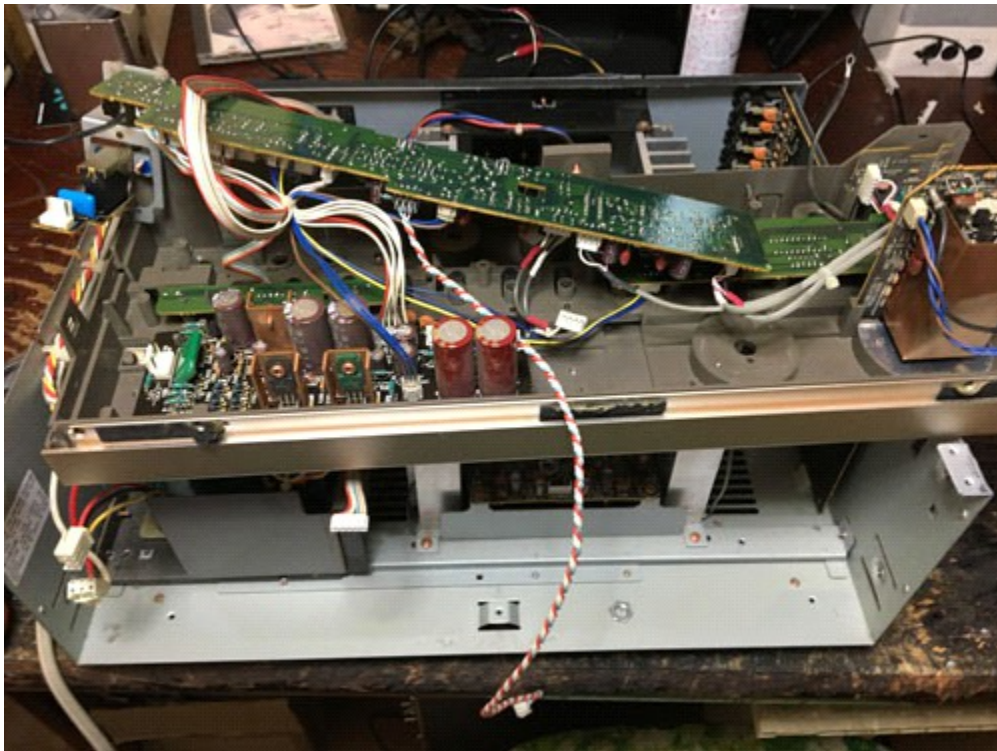
トーン回路修理のためパネル分解

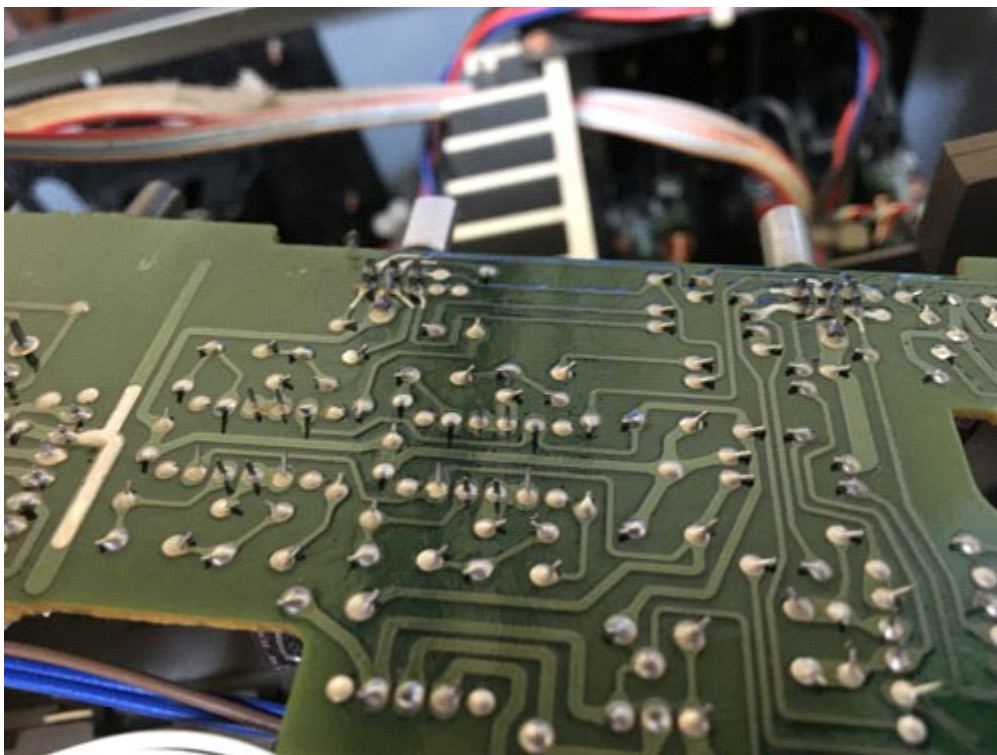
トーン回路はんだ修正など

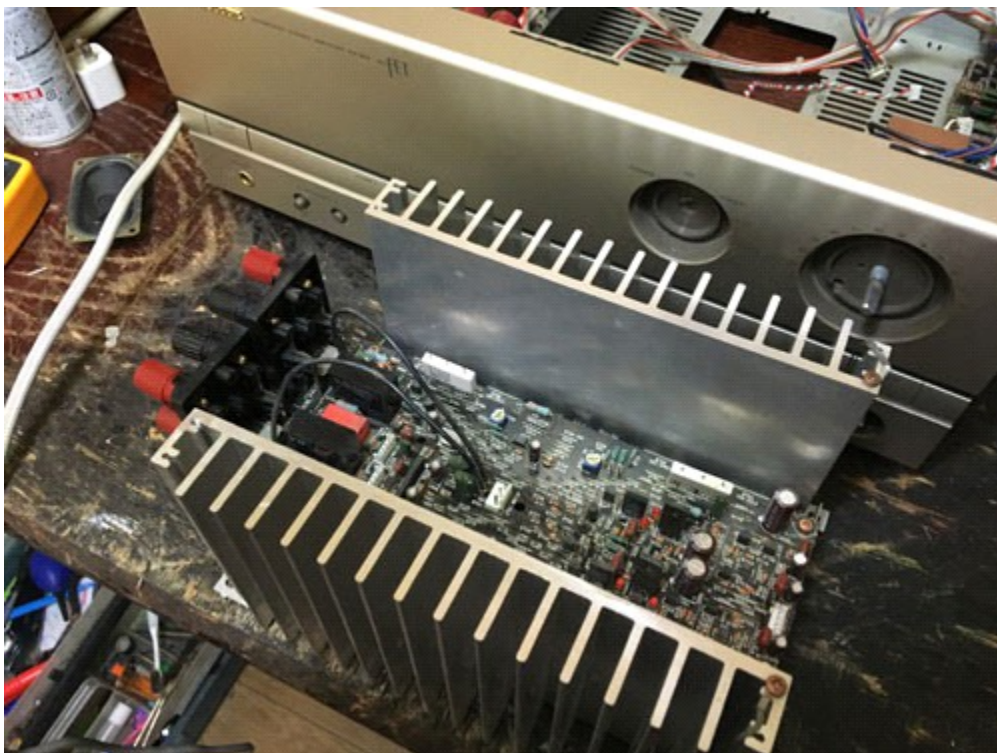
パワーアンプ基盤の分解

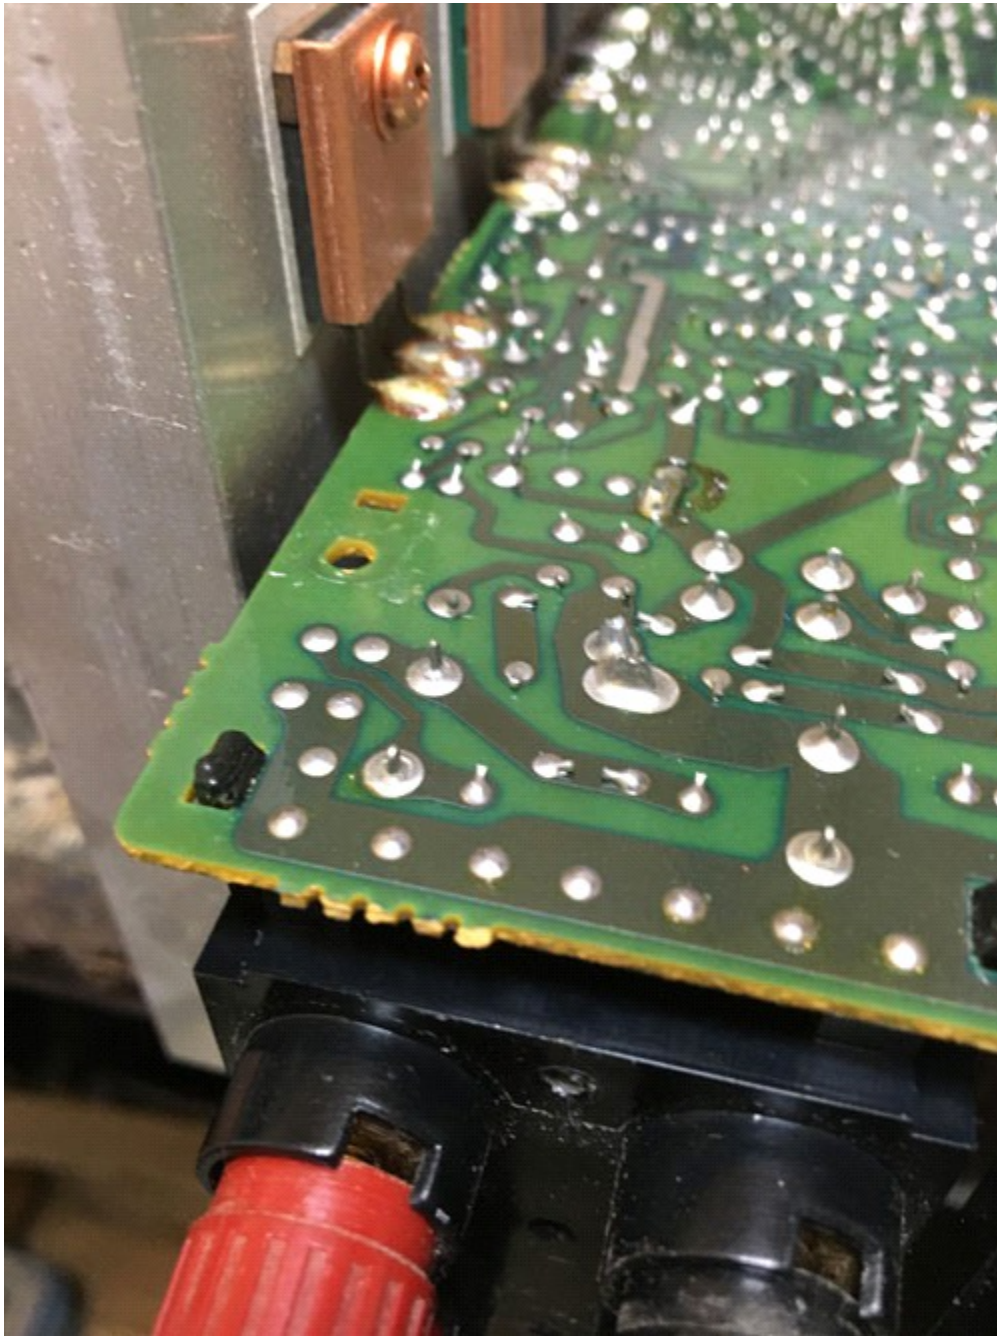
はんだ劣化箇所

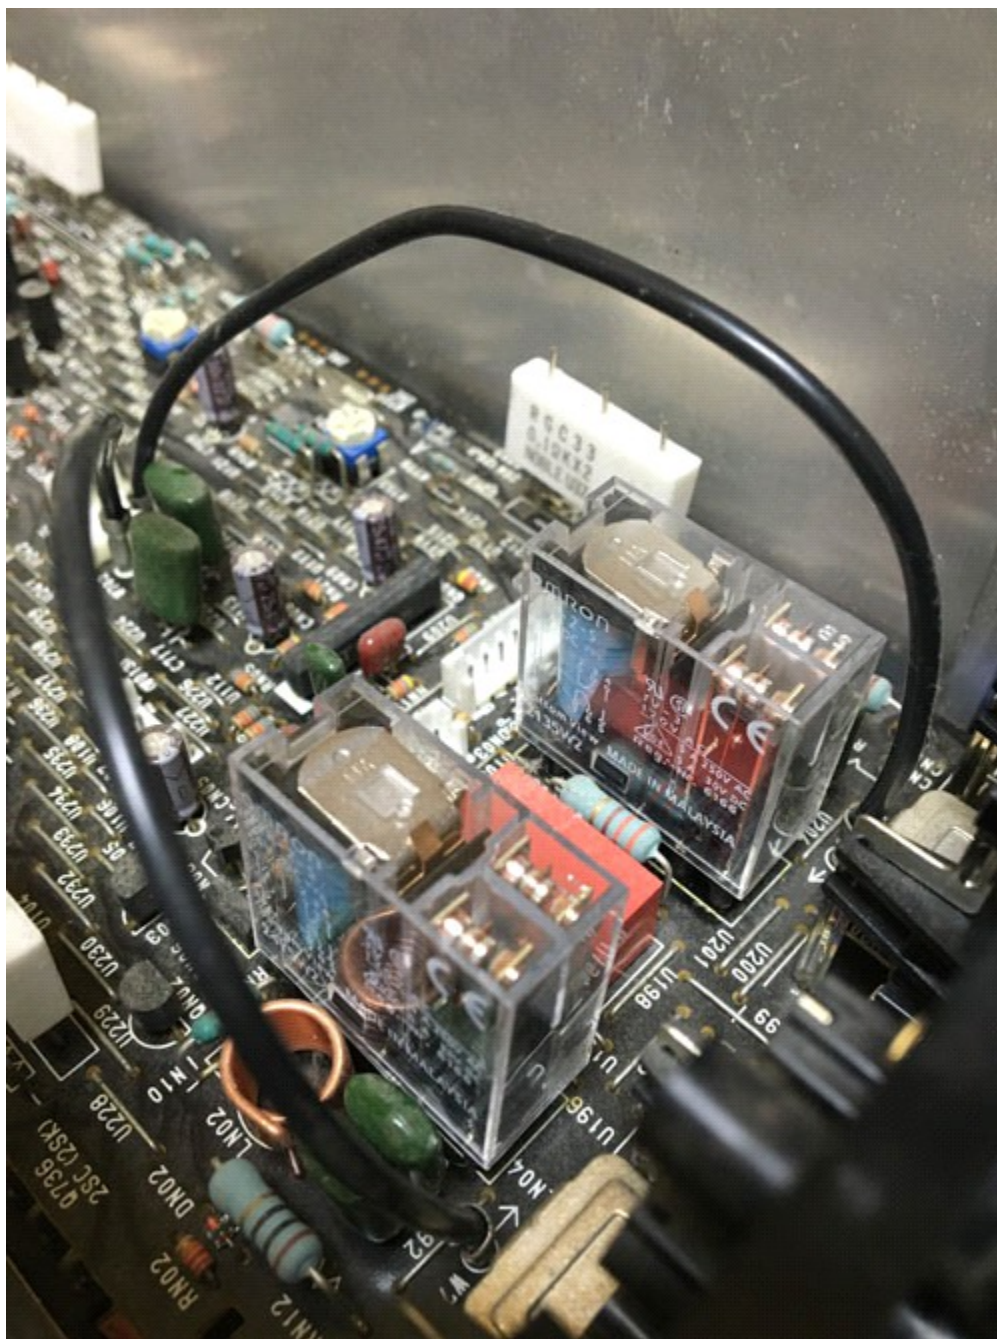
リレー実装など
