SANSUI AU-A607NR

故障内容 VOLにガリ

修理内容 内部清掃、VOL分解清掃、パネル洗浄、動作確認

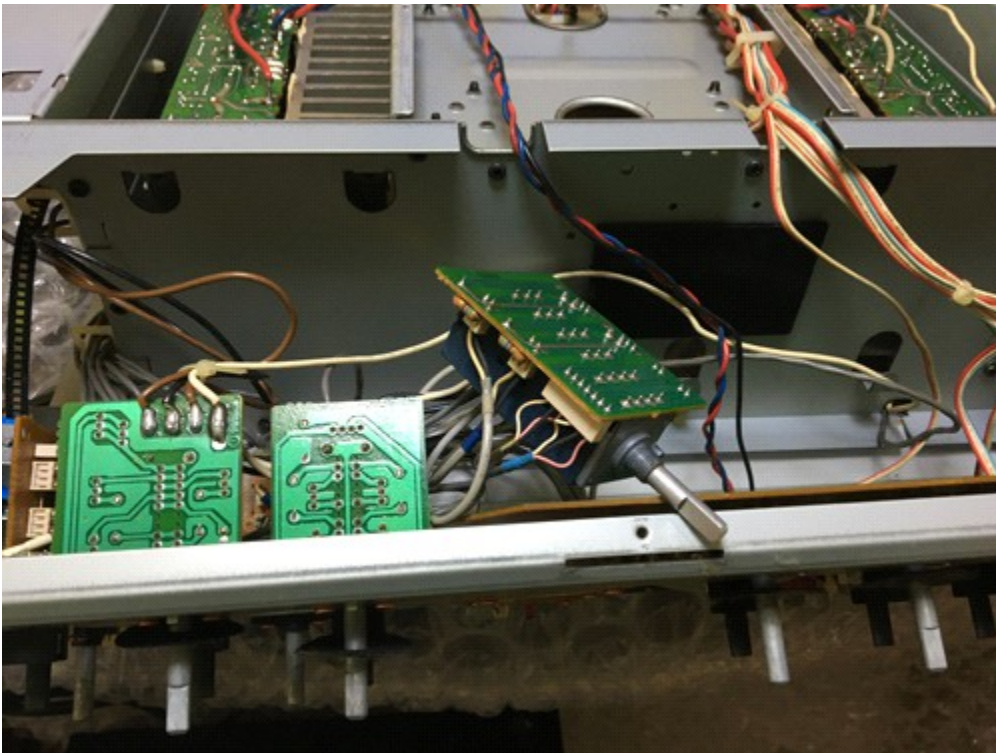
VR基盤取り出し

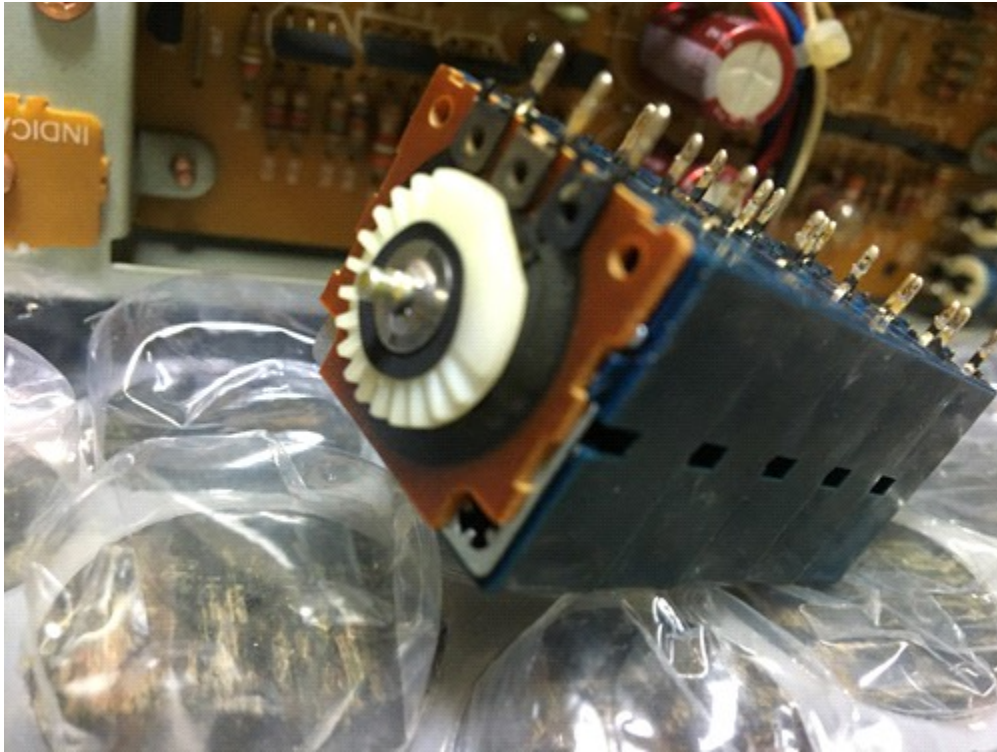
VOL内部の汚れ具合

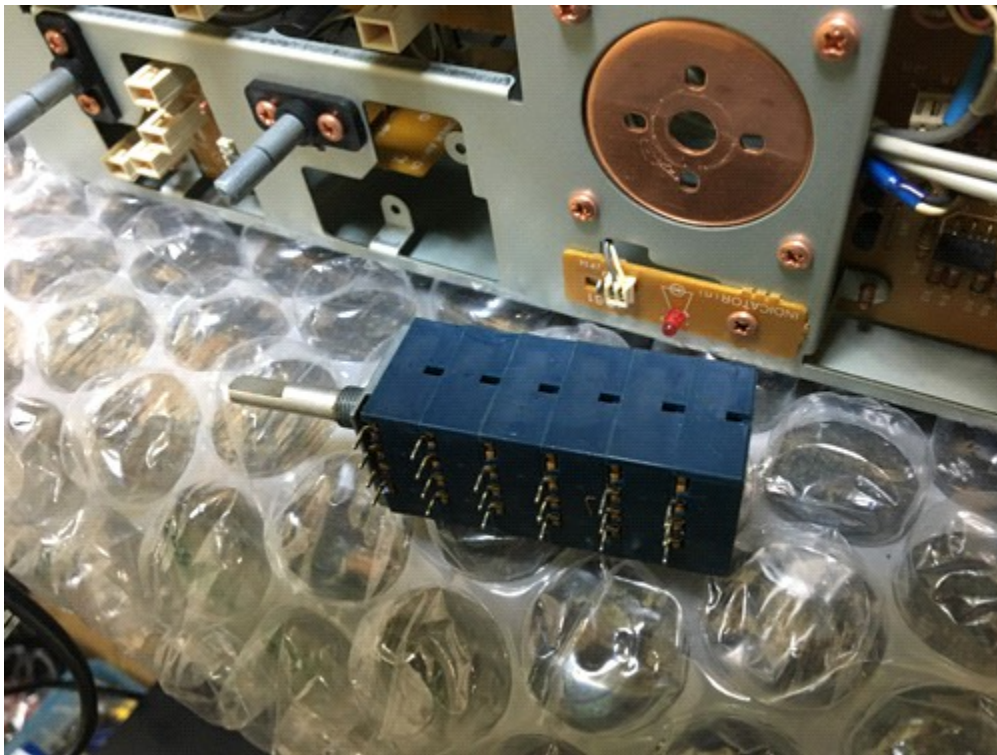
6連特殊VR

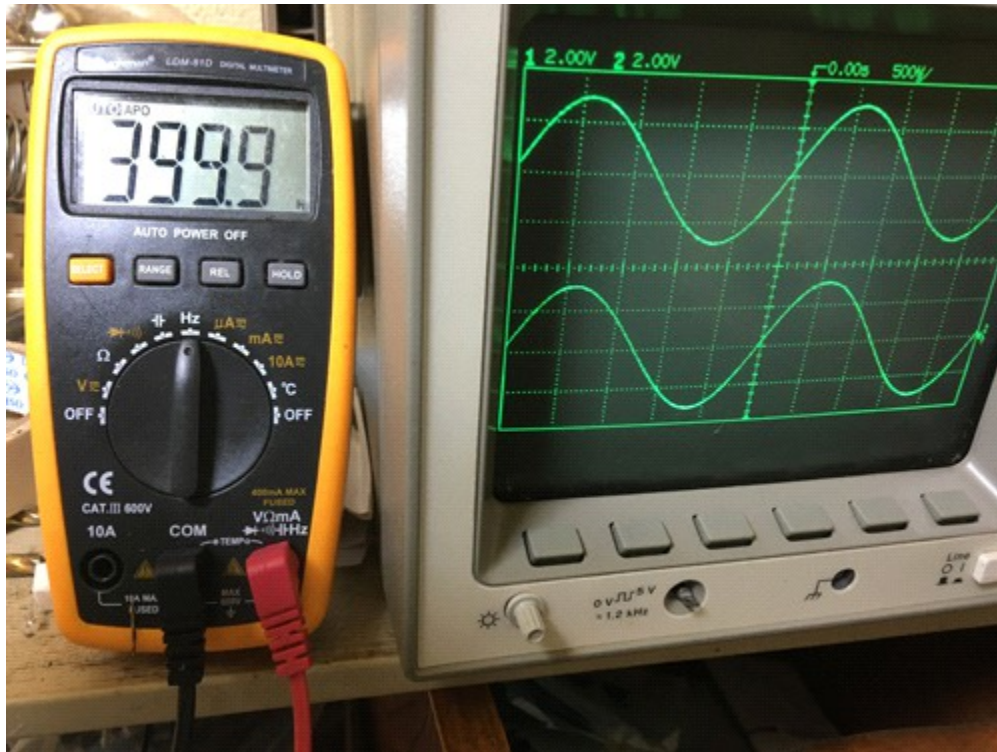
400Hz入力で動作確認

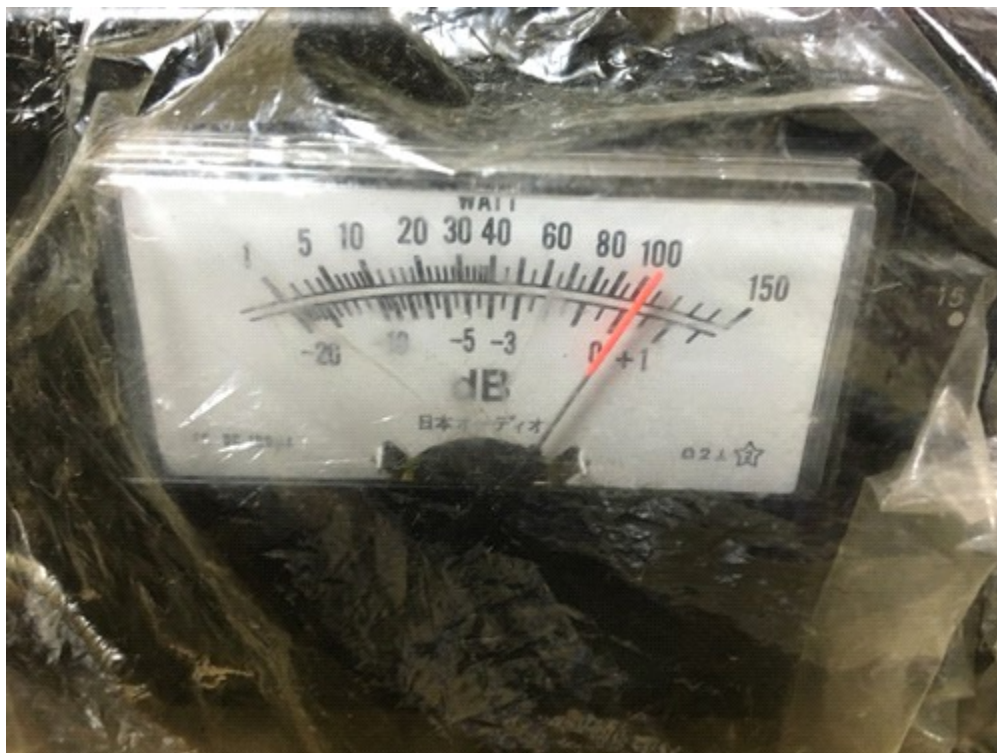
100W+100W 8Ω時の負荷テスト (400Hz)

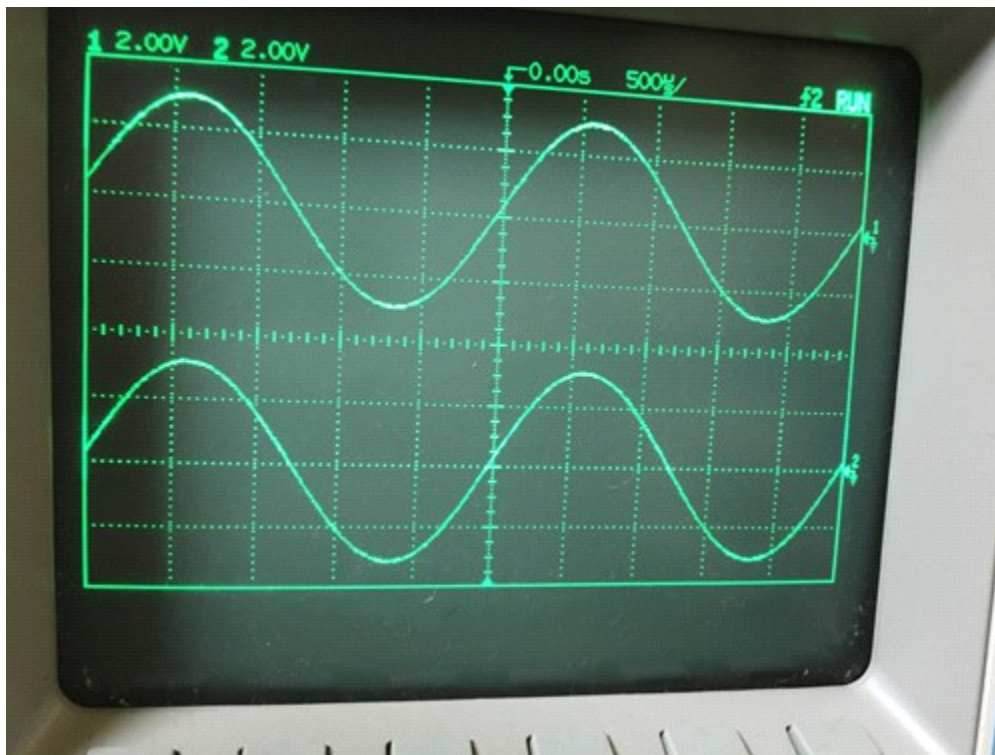
最大時の波形
