Macintosh MA-5100

故障内容 音が出ない、ノイズ、ガリ

修理内容 電源回路修理、プリ左側基盤修理、VRの清掃、ガリ取り、電球交換、スイッチの接点など

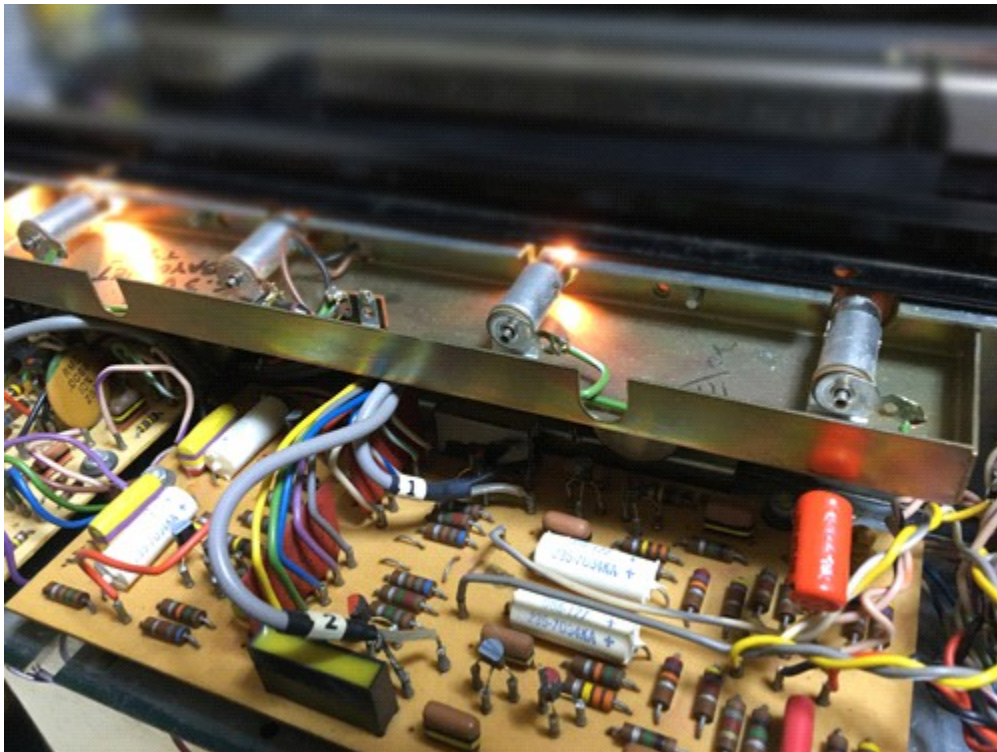
電球切れあり、全交換

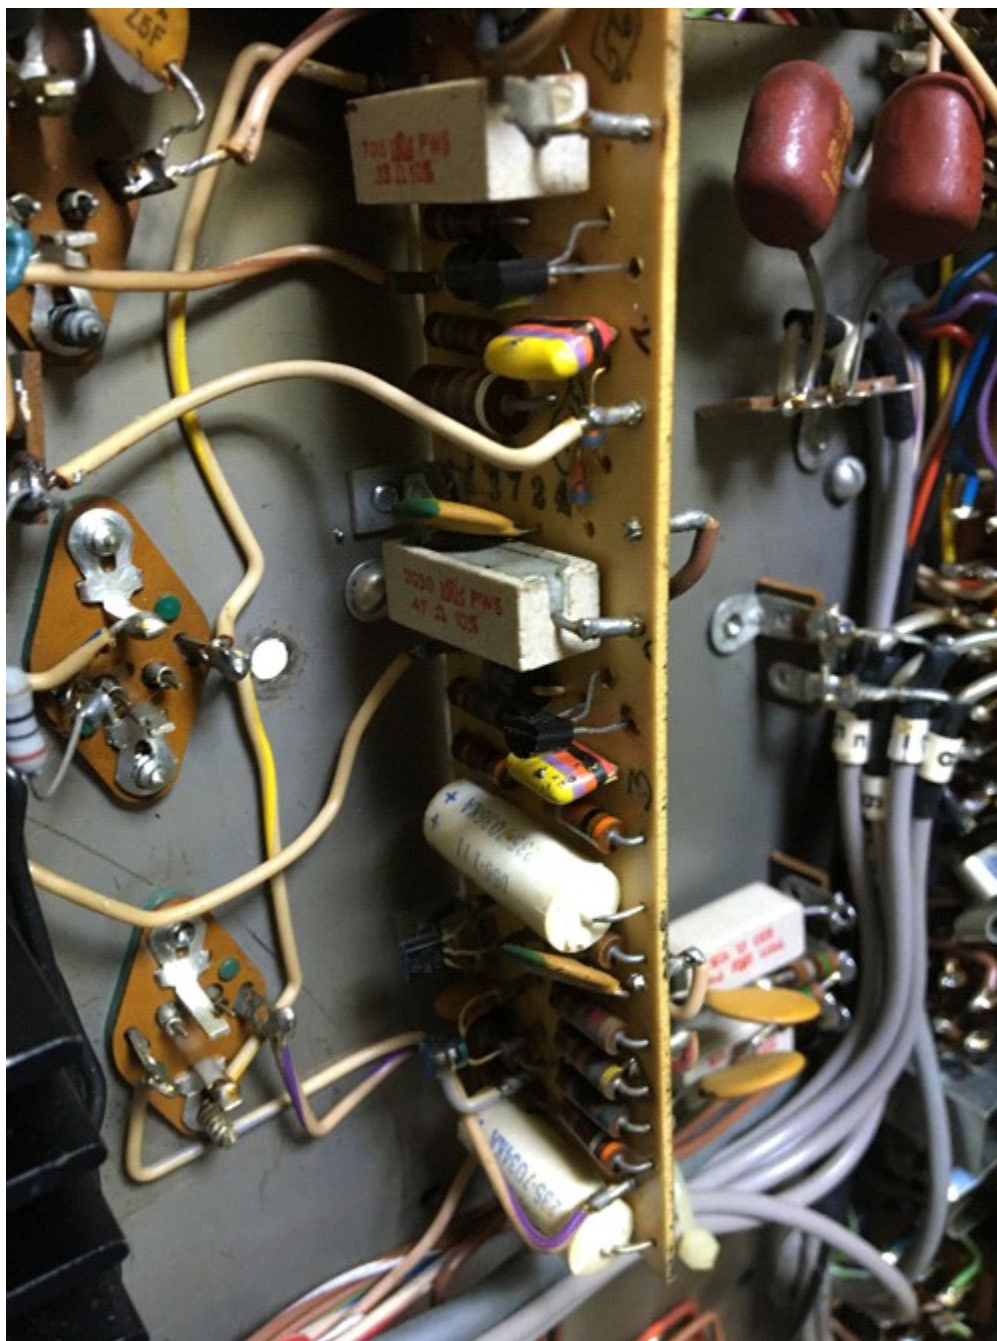
T R 交換されているが一つが故障しておりショートしていた。

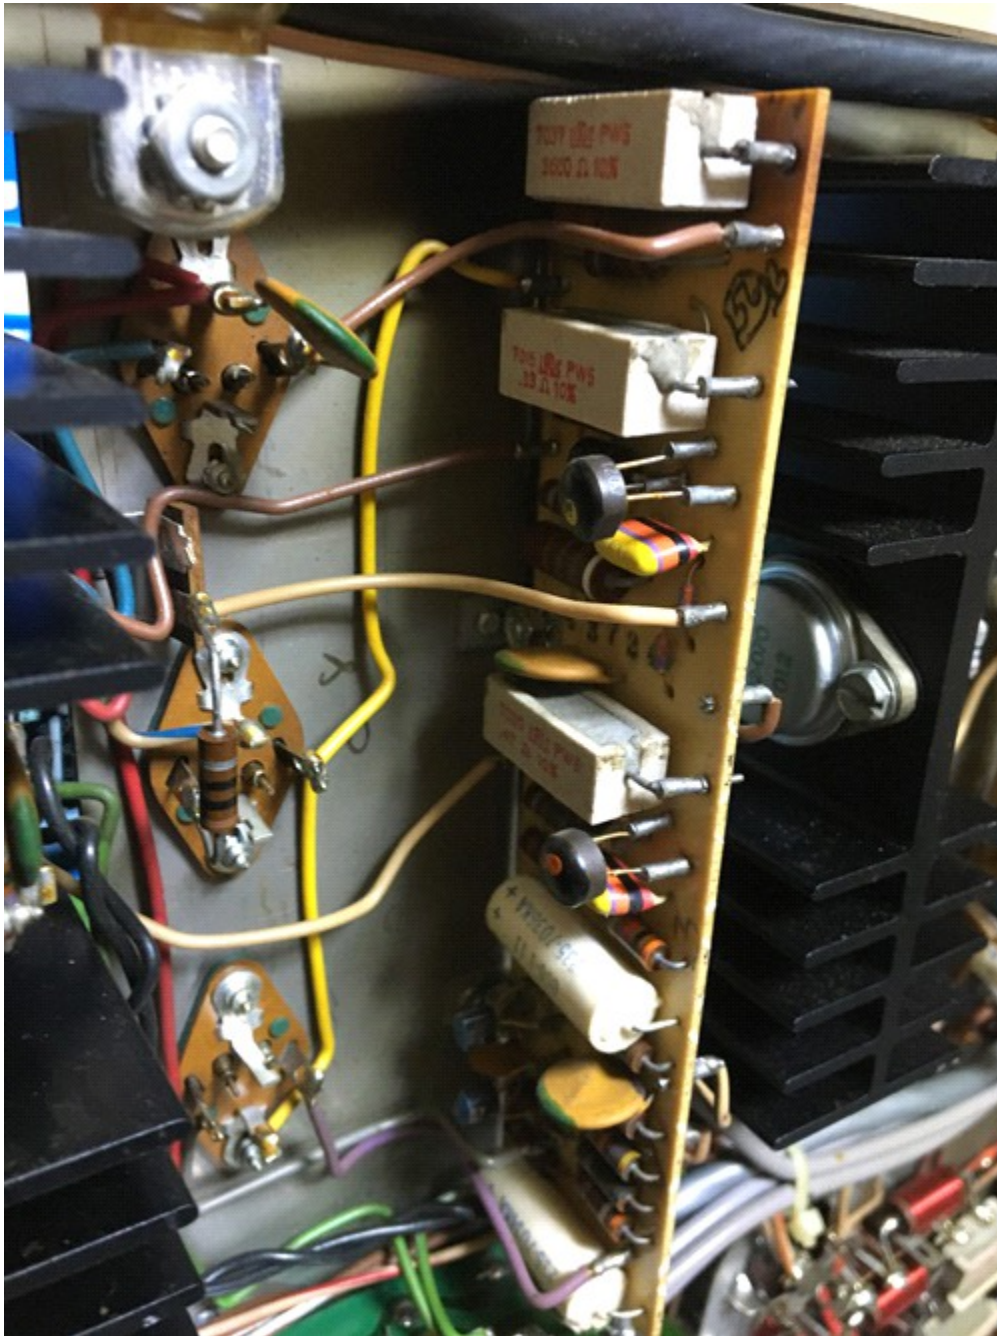
もう一方はオリジナル品

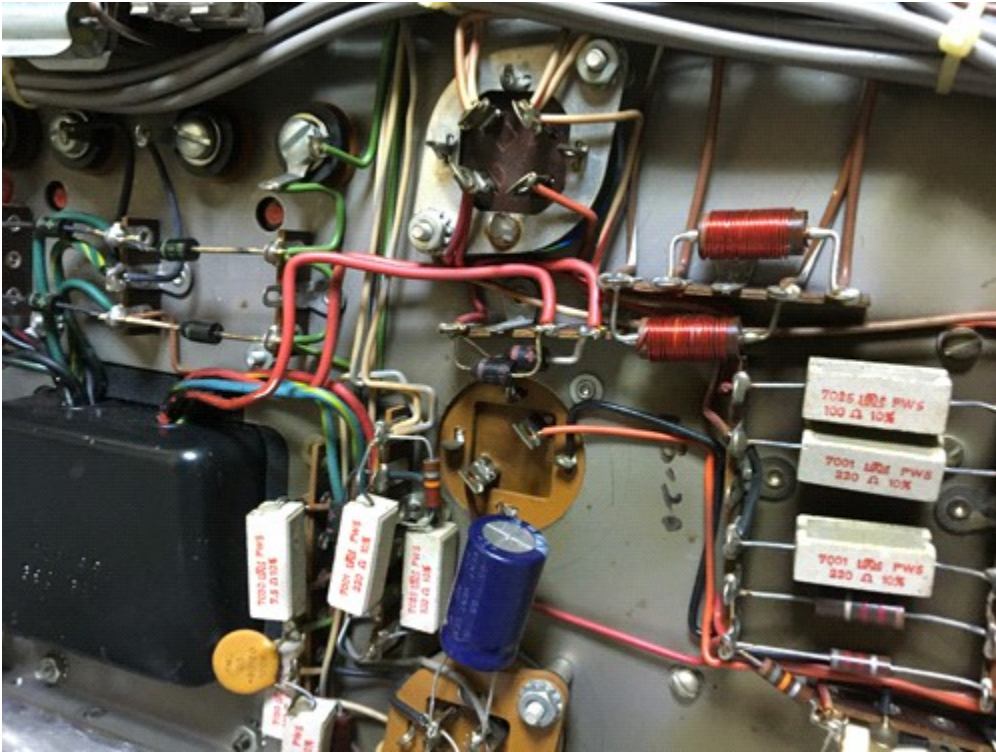
電源回路に異常電流が流れてF U S Eなどを溶断

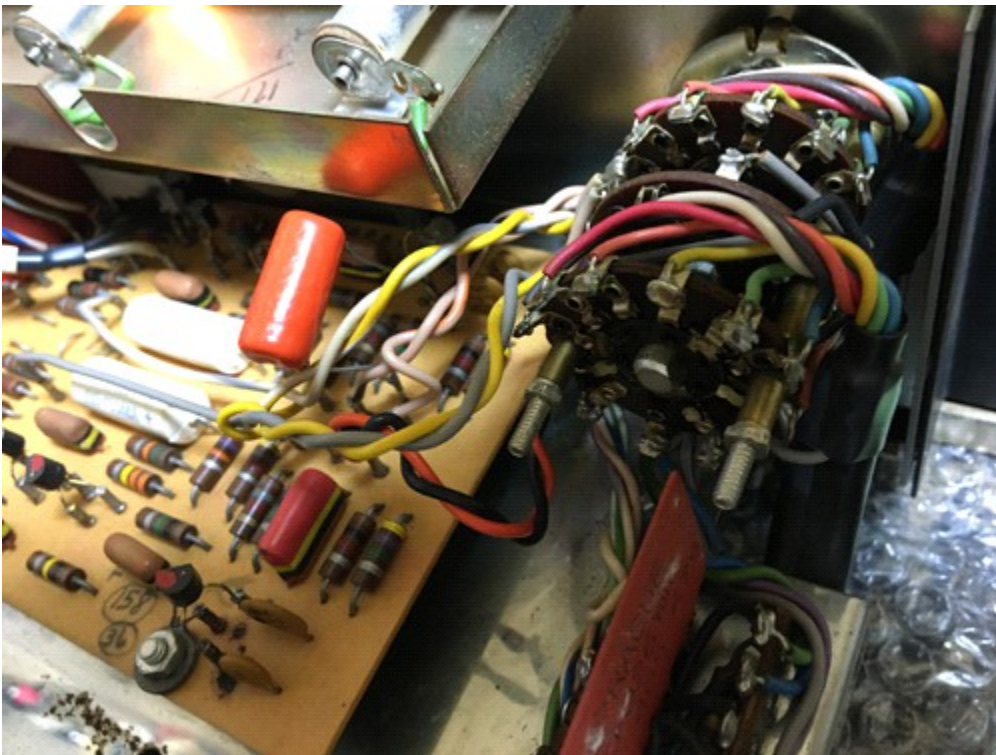
プリ基盤に修理跡あり、危険なので部品の固定方法を変える
