LUXMAN M-06

故障内容 左側の音が出ない時があったり不安定

修理内容 スピーカーリレー新品交換、清掃、動作確認

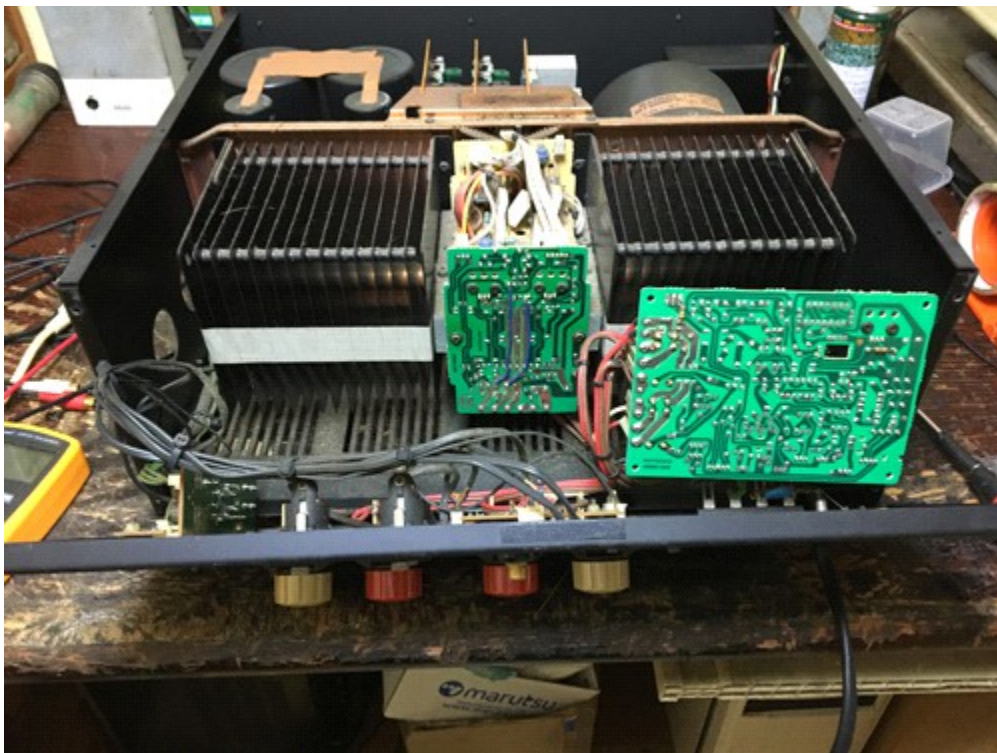
リレー基盤の取り外し

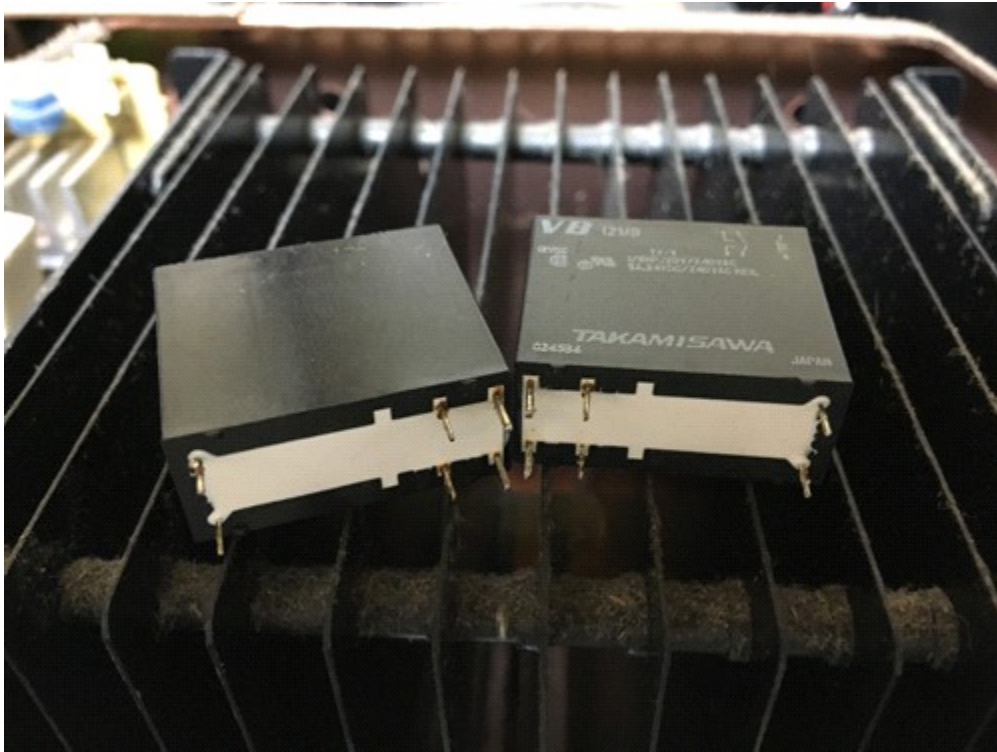
密閉式のリレーのため新品に交換する

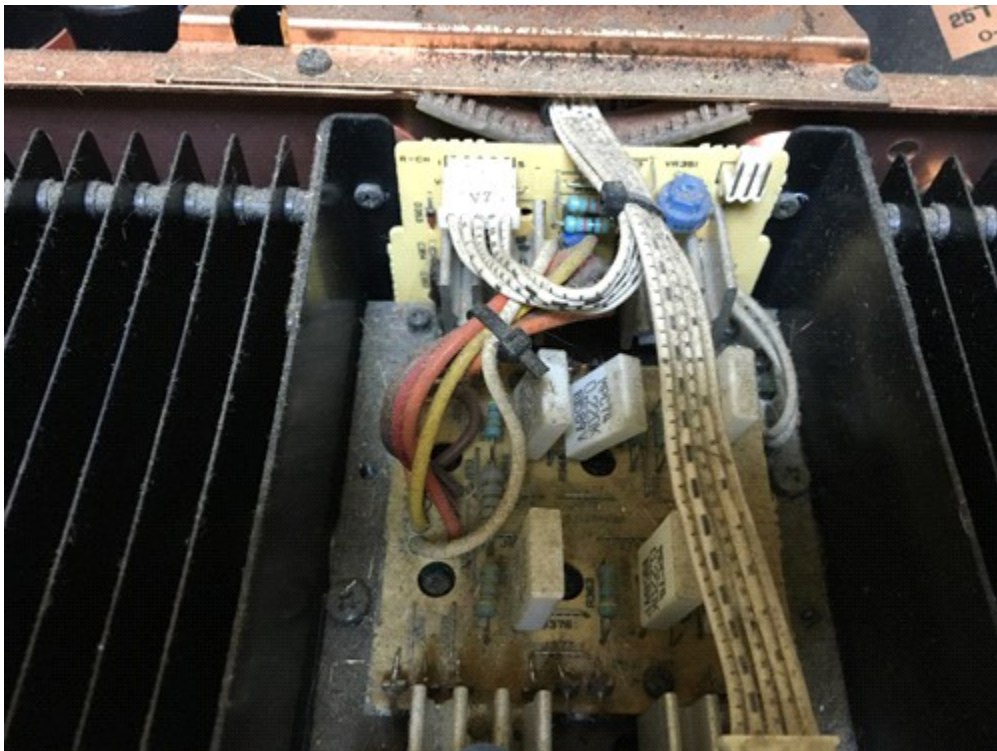
内部の埃があるので清掃
