YAMAHA A-950

故障内容 片側の音が出音しない、VRガリ

修理内容 トーンアンプ基盤修理、メインVRの接点清掃、BASSボリュームの接点清掃、ラウドネスボリュームの接点清掃、バランスVRの接点清掃、BIAS確認、動作確認、外れたスイッチパネルの取付。

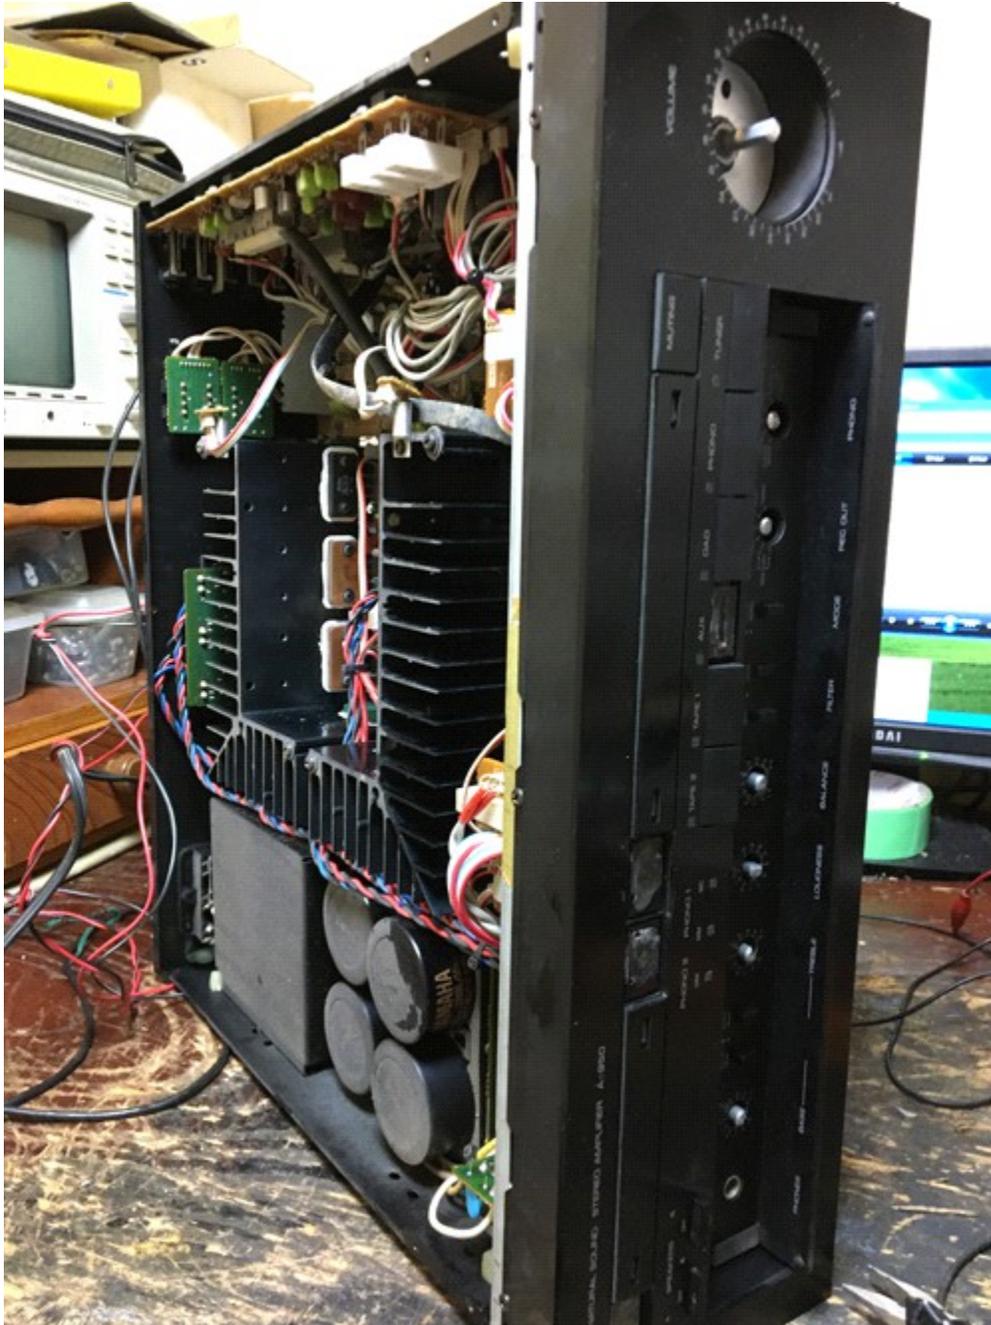
内部診断、パネル側スイッチのカバーが取れてしまっている

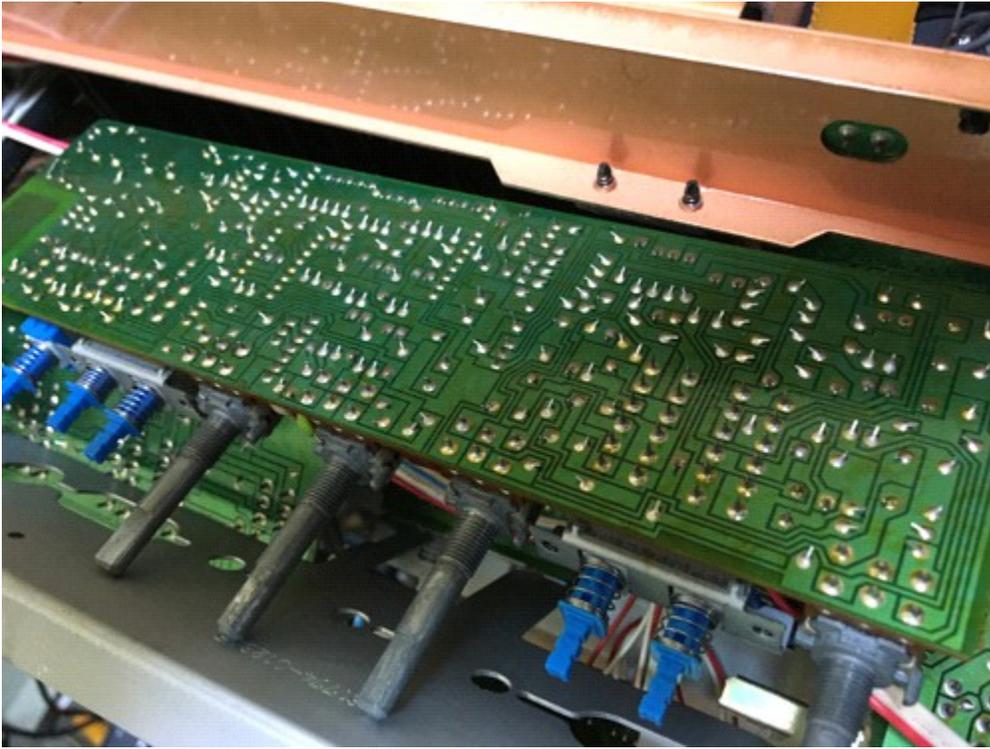
パネル基盤、はんだ割れなどがあり接触不良

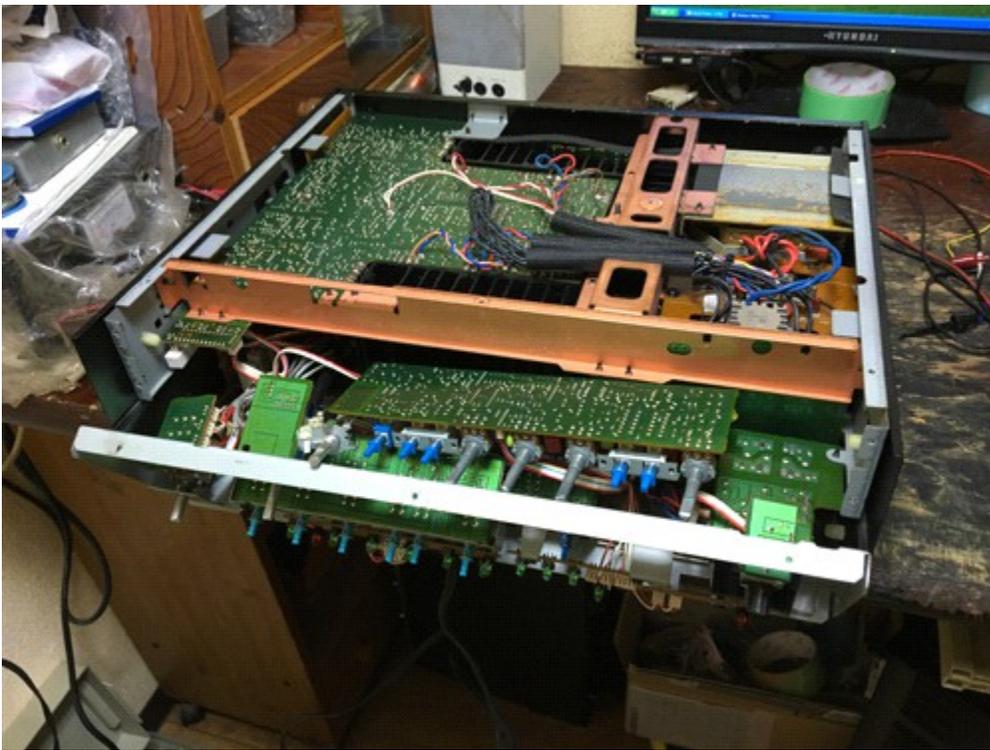
はんだ修正中やVRのガリ取など

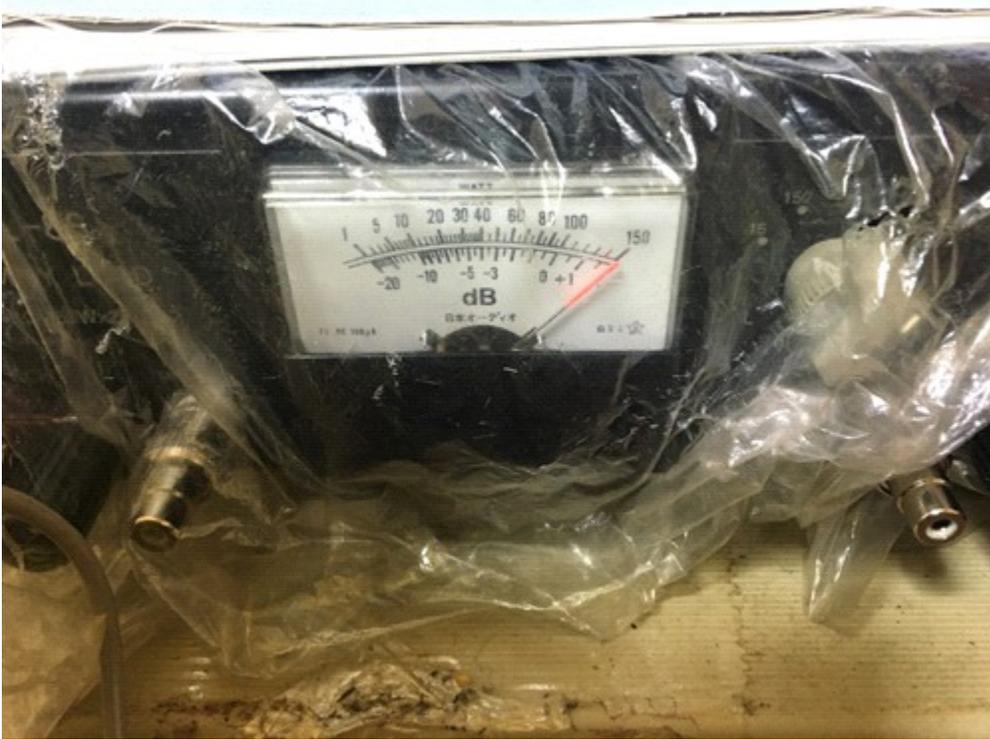
150W+150W 6オーム 1KHz

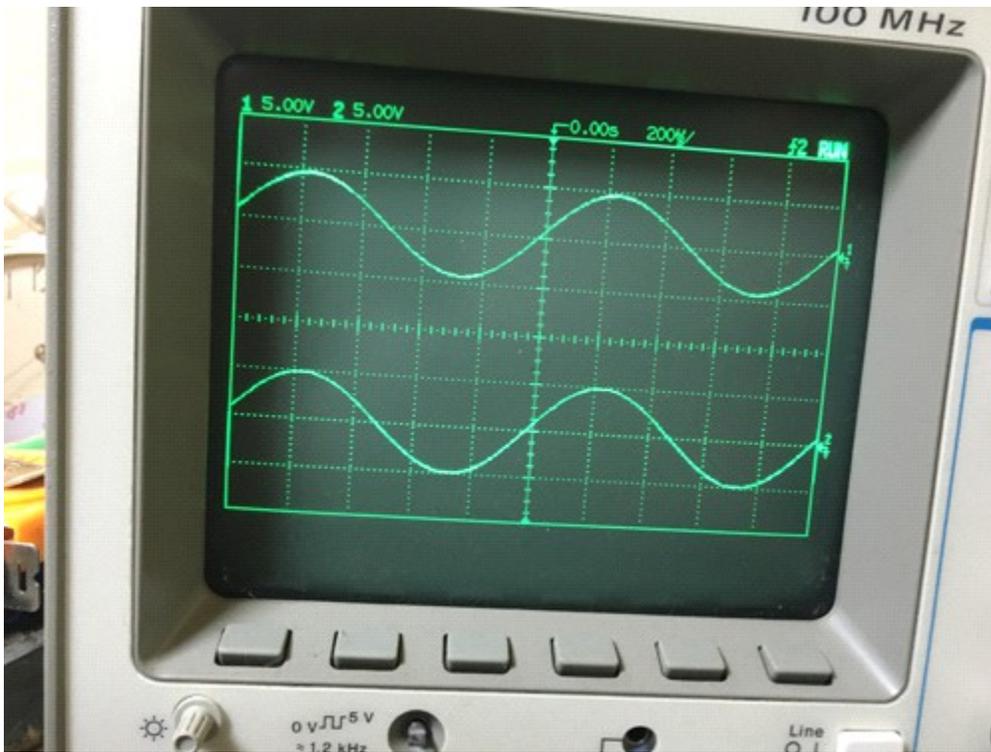
150W+150W出力時の波形 (1KHz)
