YAMAHA C-2a

故障内容 電源入るとガリガリ音発生（アンプセクターに関係なく）

修理内容 プリアンプ側の初段F E T交換（代替品）アンプ電源調整（ $\pm 40V$ ）フォノDC調整、フォノB I A S調整、プリアンプDC調整、動作確認など

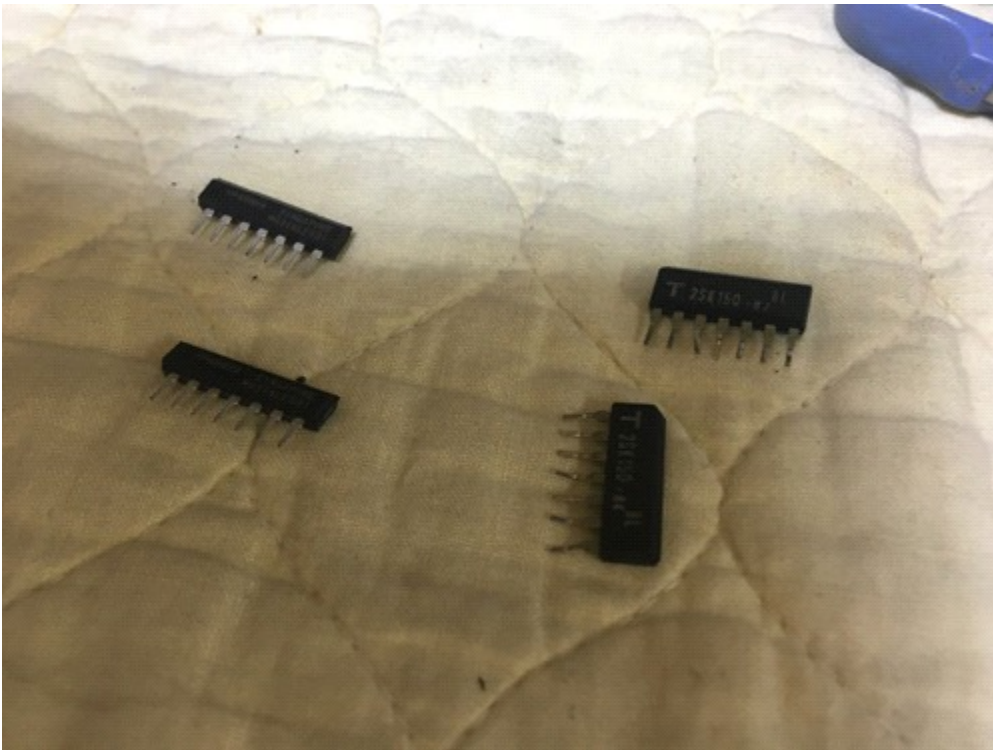
右側の故障したF E Tを左に交換（代替品）

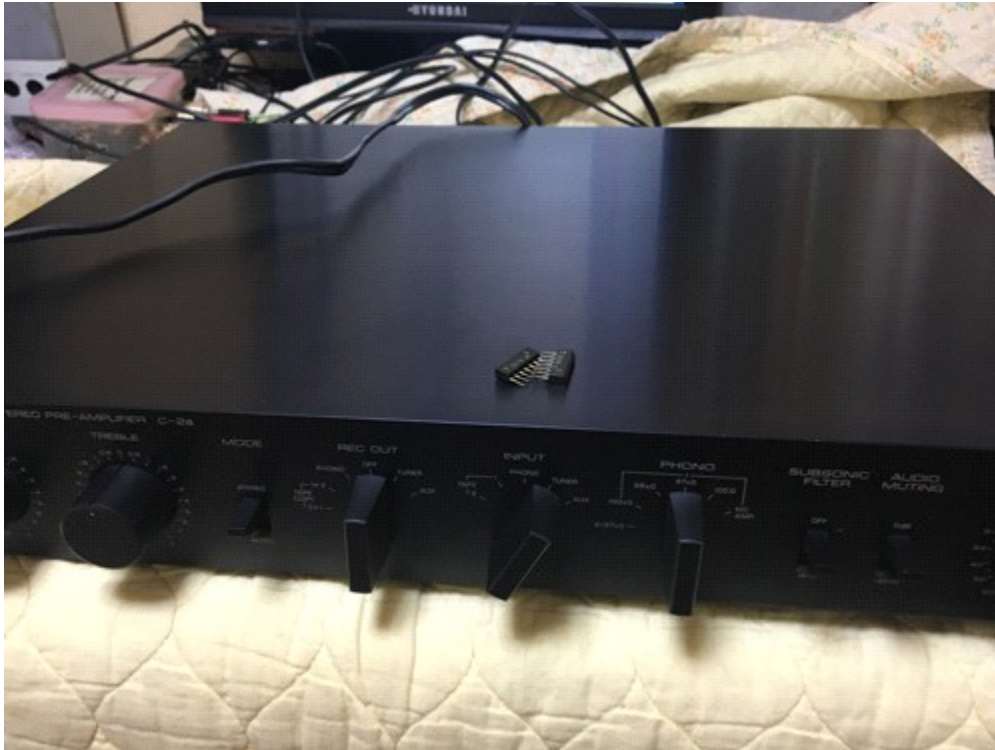
組上がり後、動作確認など
