LUXMAN L-309

故障内容 電源スイッチが入りっぱなし

修理内容 スイッチが特殊なためリレーを使い等価回路で修理。

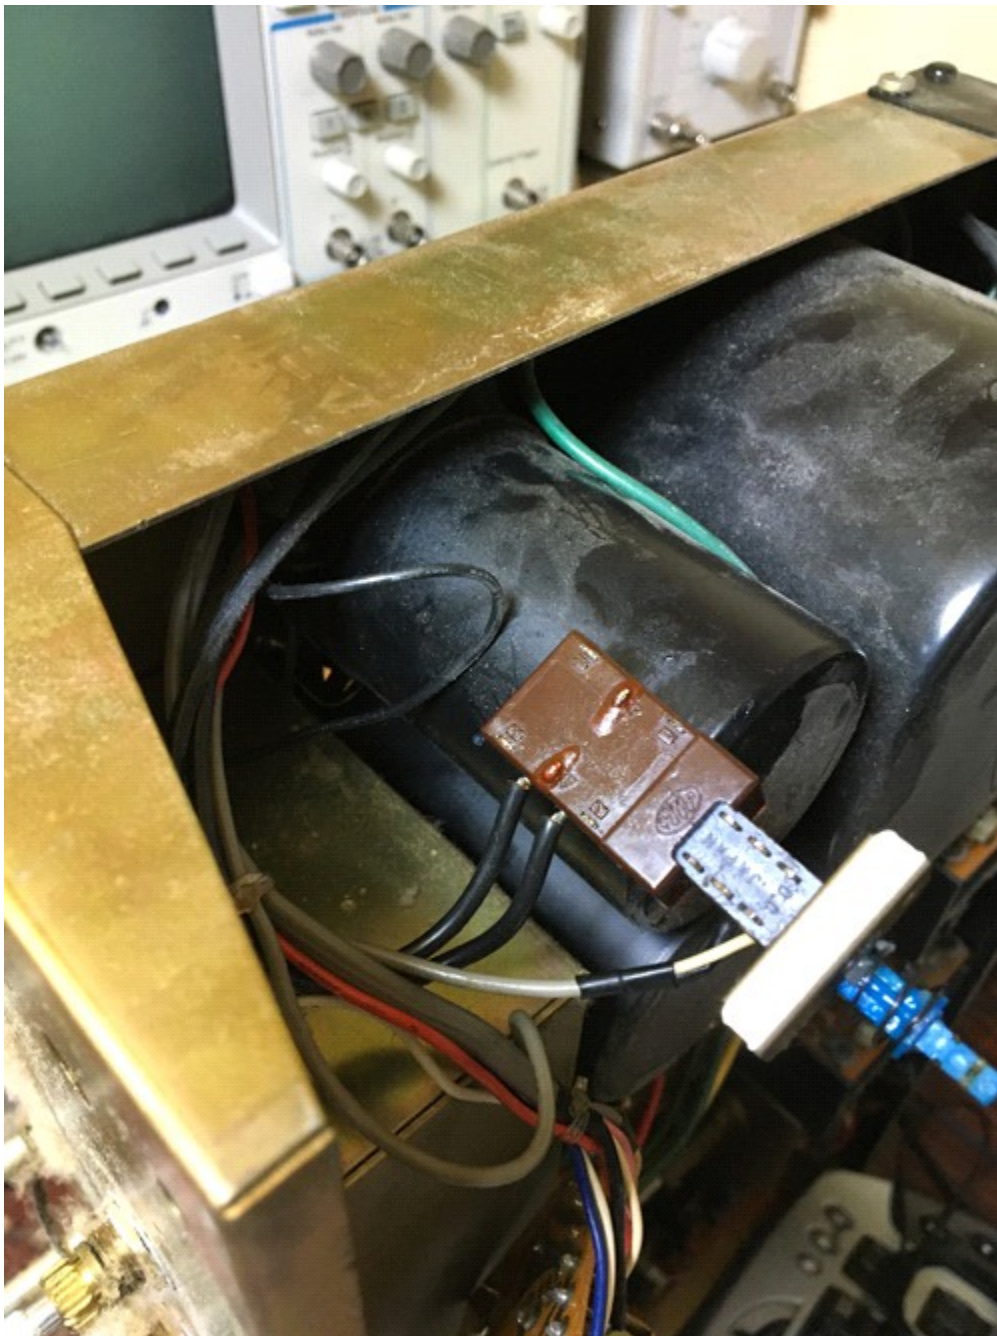
電源スイッチが特殊形状、裏側のAC125V-7Aのスイッチの接点が焦げてしまって  
焼き付いて使用不能。

分解して前後を分離して再利用（アンプの外観上の問題もあるので）

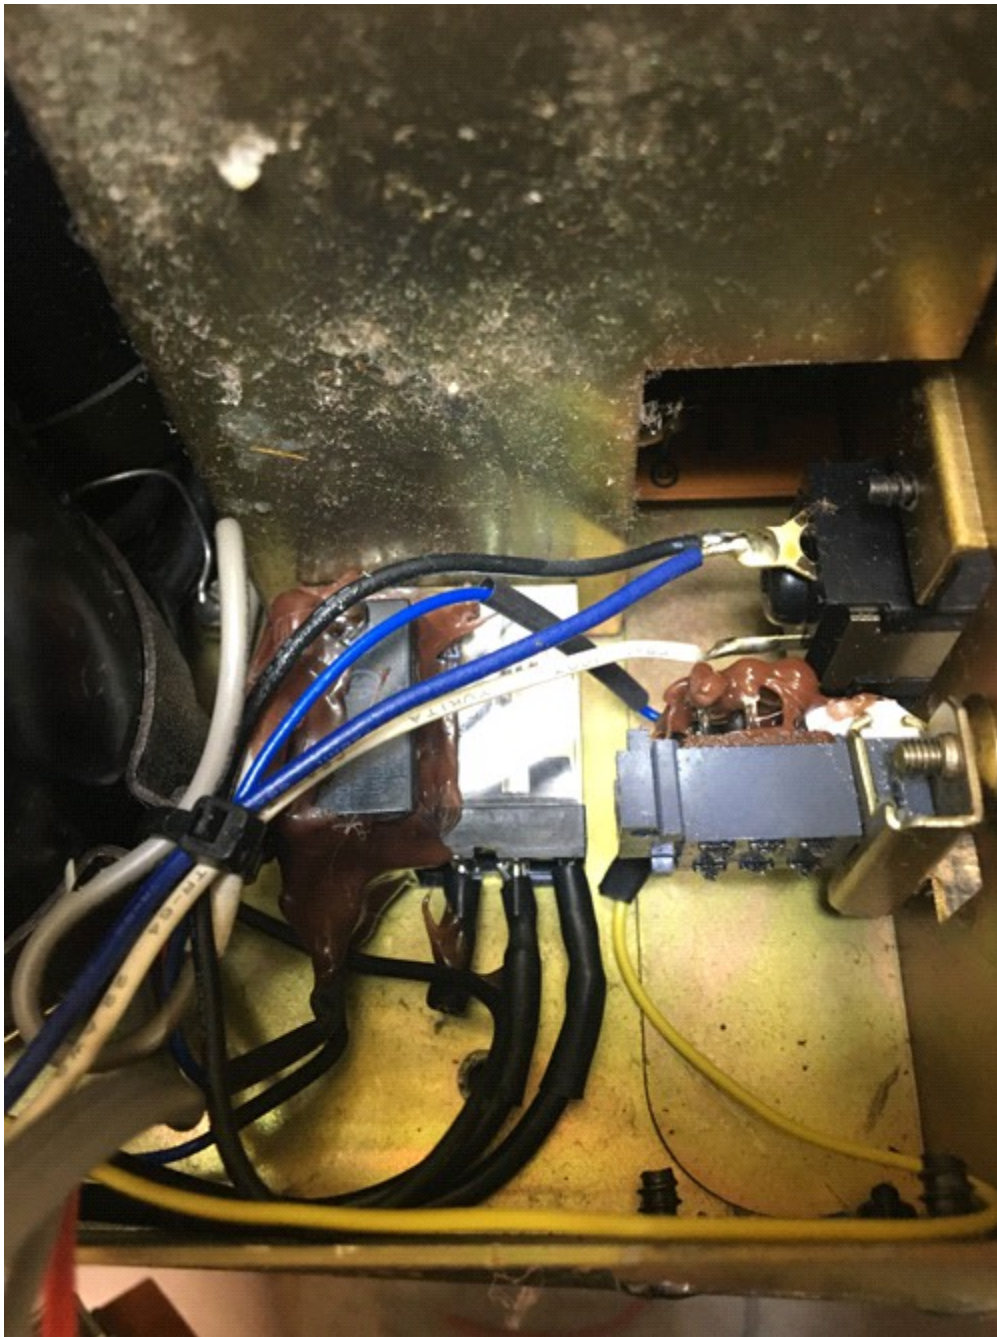
アンプの元スイッチの前部を使い、DC電源でリレーを作動させる事で等価回路となりました。（電源とプロテクト回路の信号用に2つのリレー）

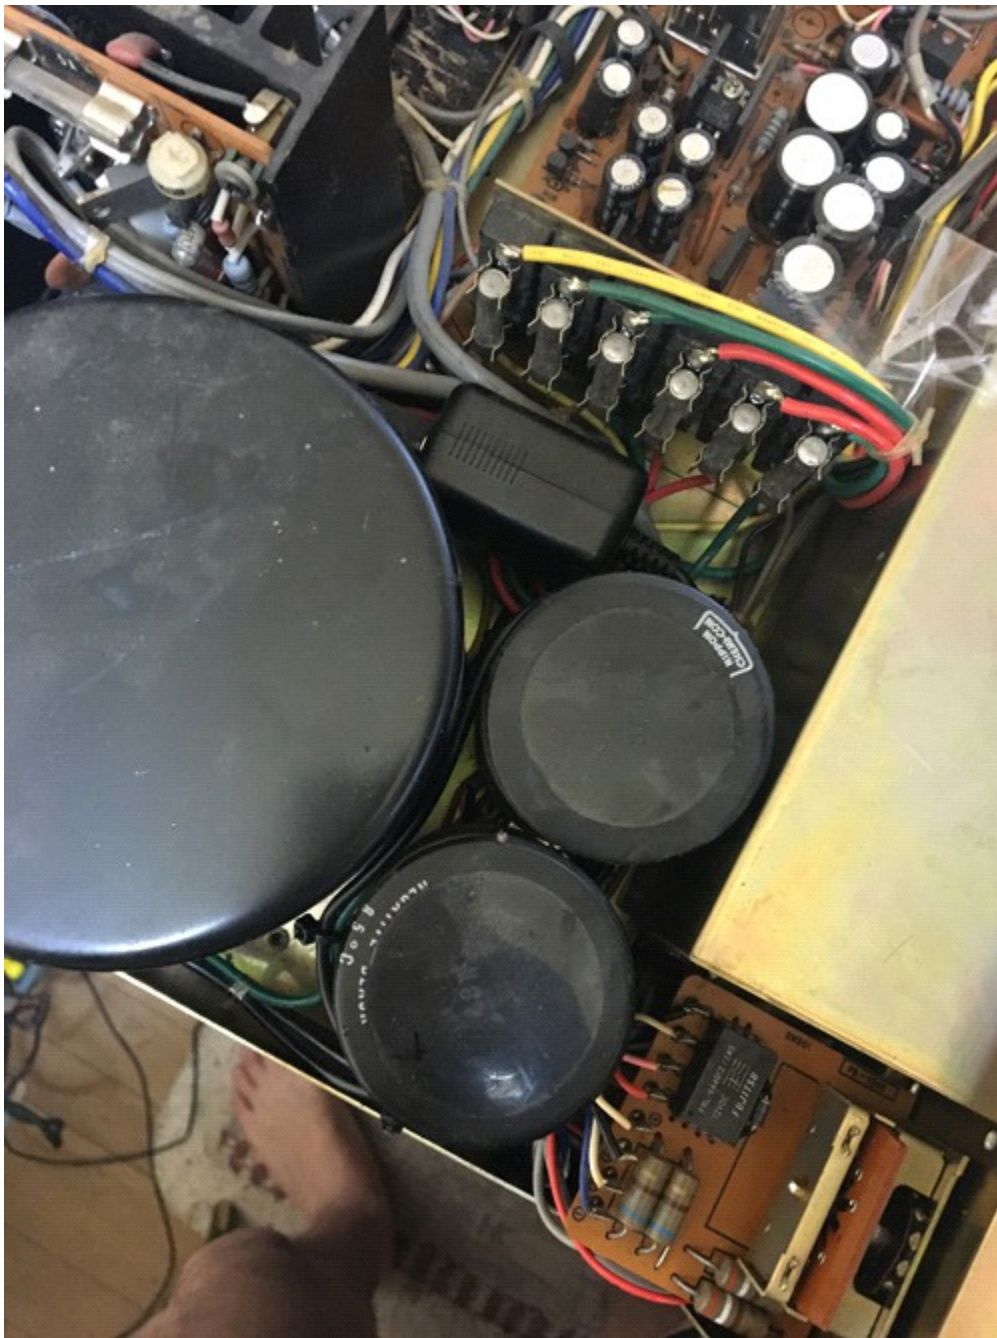
アダプター部分（下の配線に固定） リレーはスピーカースelectorの下に固定しているの  
ので見えない。

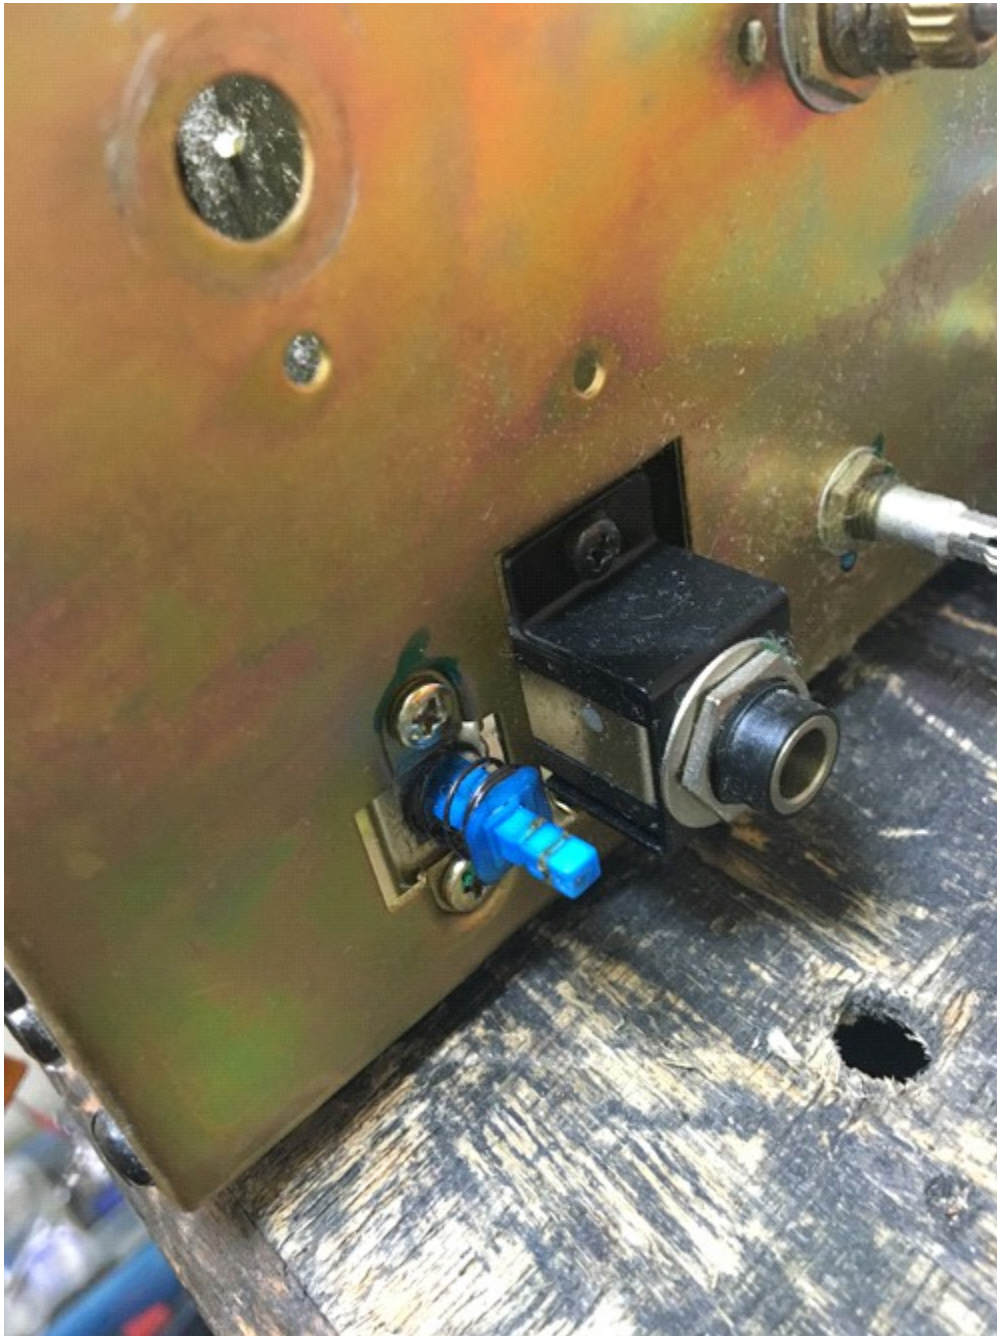
電源スイッチの状態（元のスイッチなので外見は変わらない）

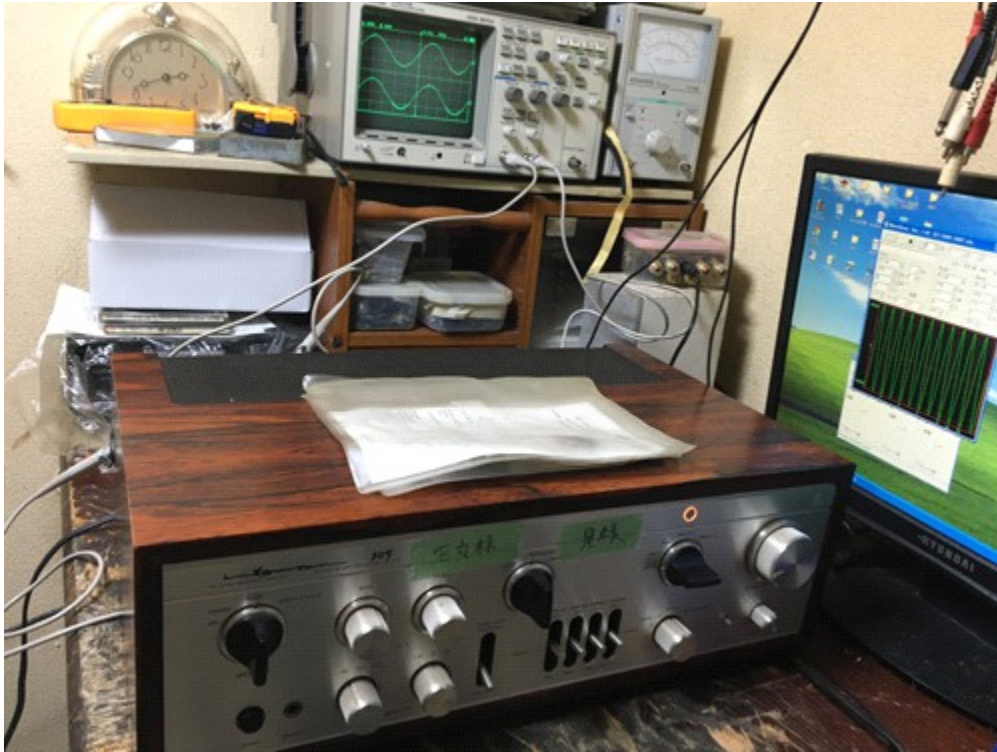
動作確認中。
