YAMAHA A-750A

故障内容 出音しない（ヘッドホンも同様）

修理内容 プロテクト回路修理、電源回路修理（プロテクト用）BIAS調整、動作確認、RCAジャック清掃

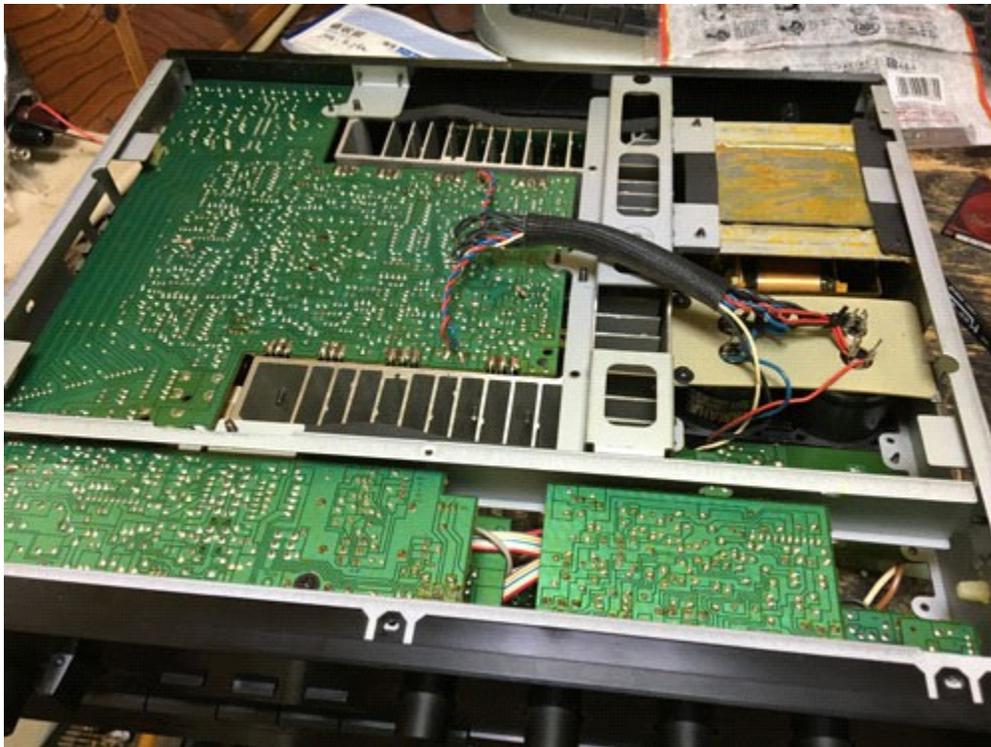
プロテクト回路のはんだ不良、抵抗切れ補修

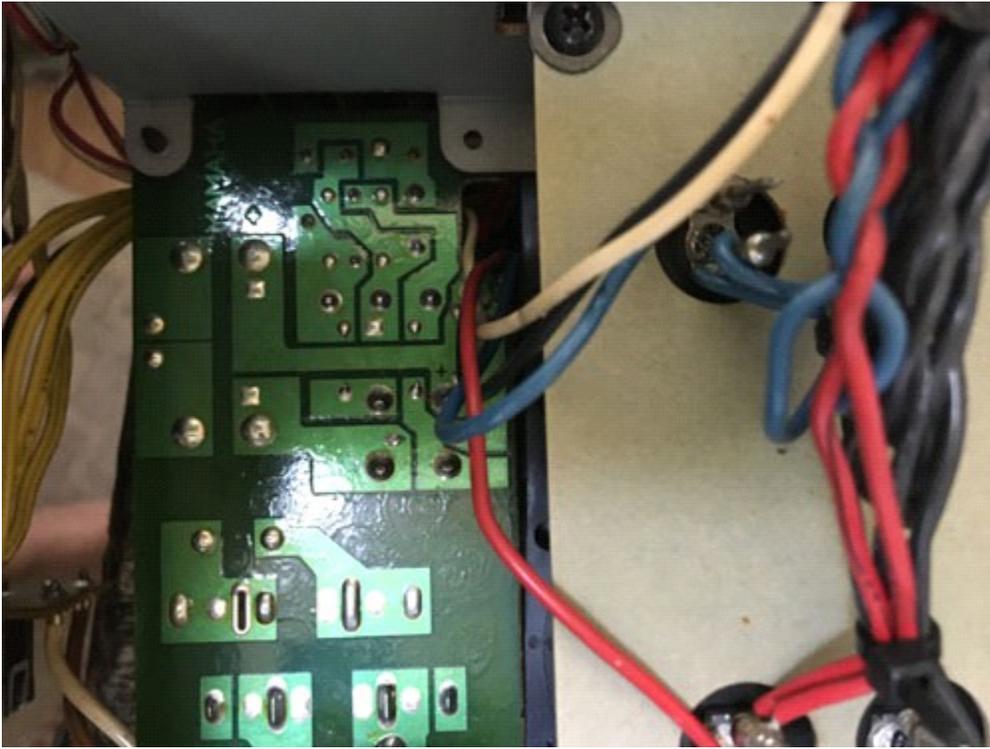
電源部分の抵抗のはんだ割れ修正

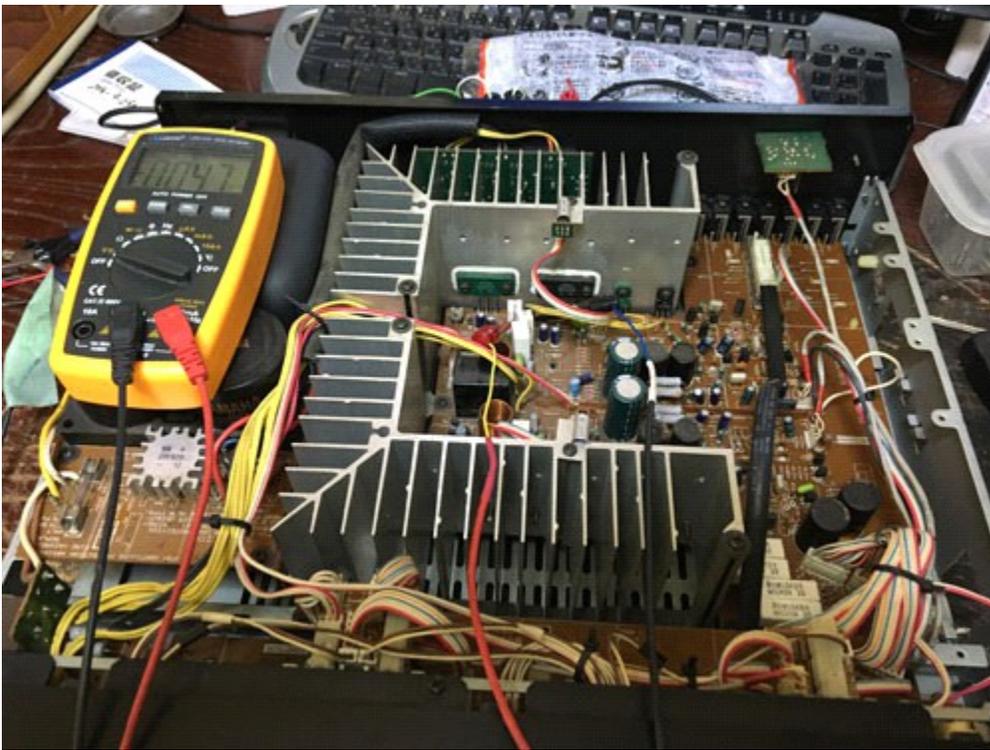
BIAS調整

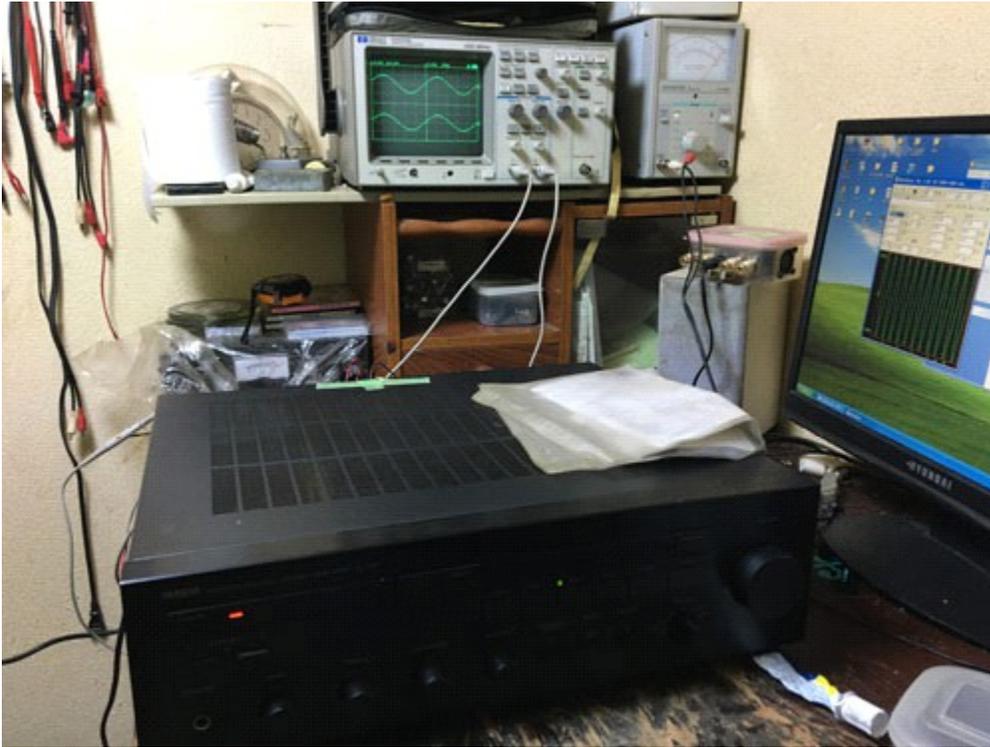
出力テスト

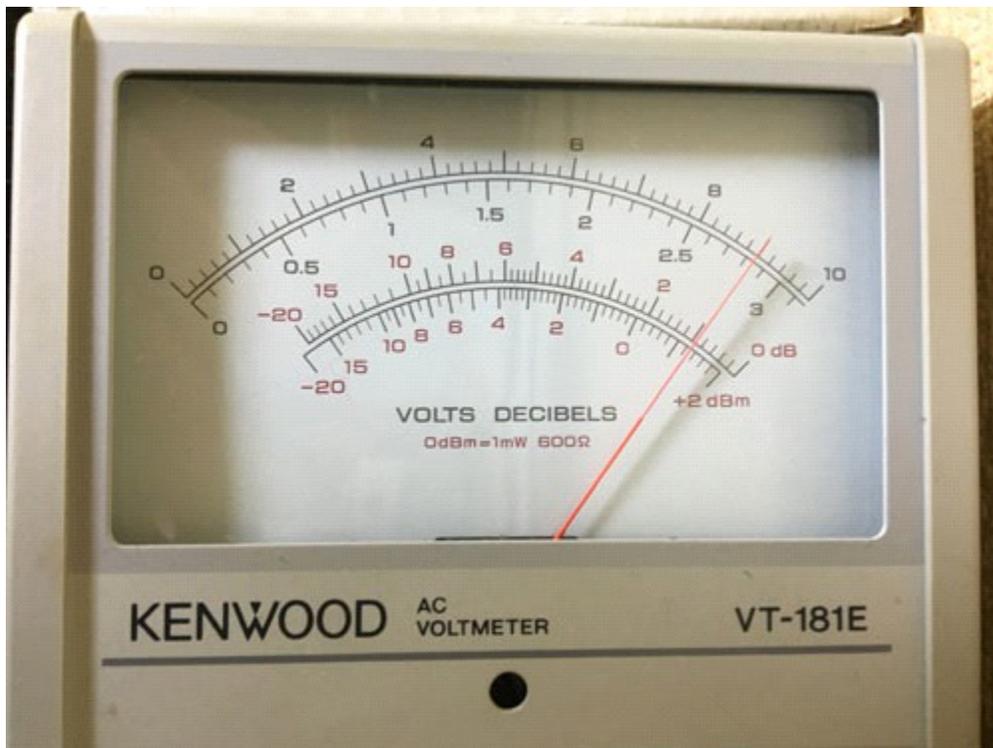
28.5V 1KHz 8Ω出力@ 101W+101W

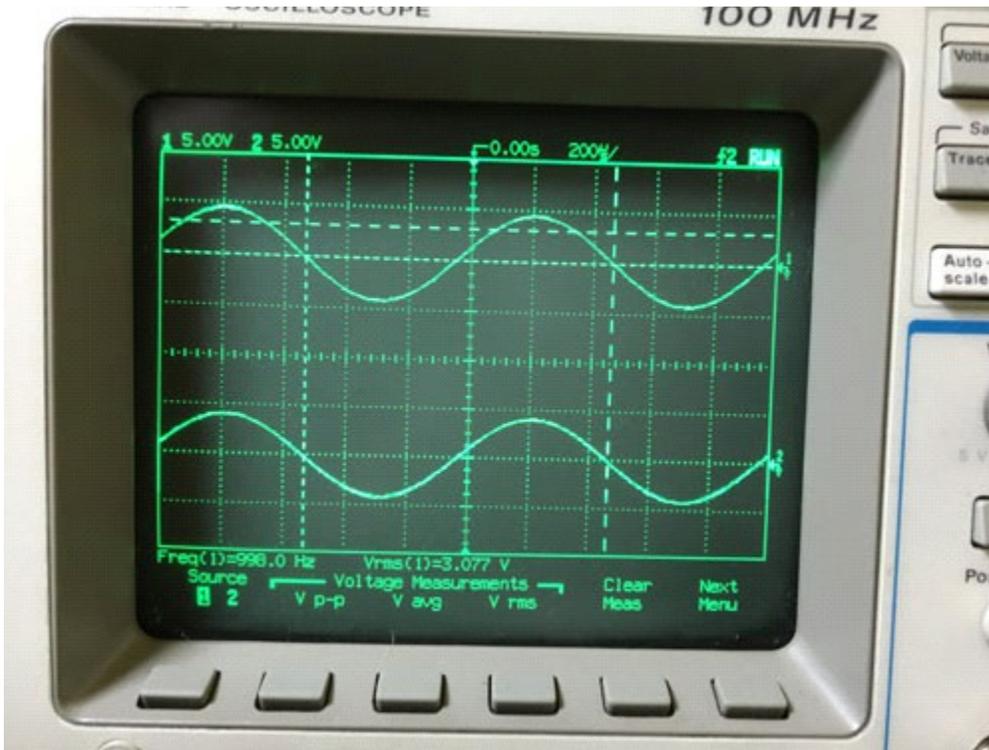
最大時の波形 左右とも異常なし

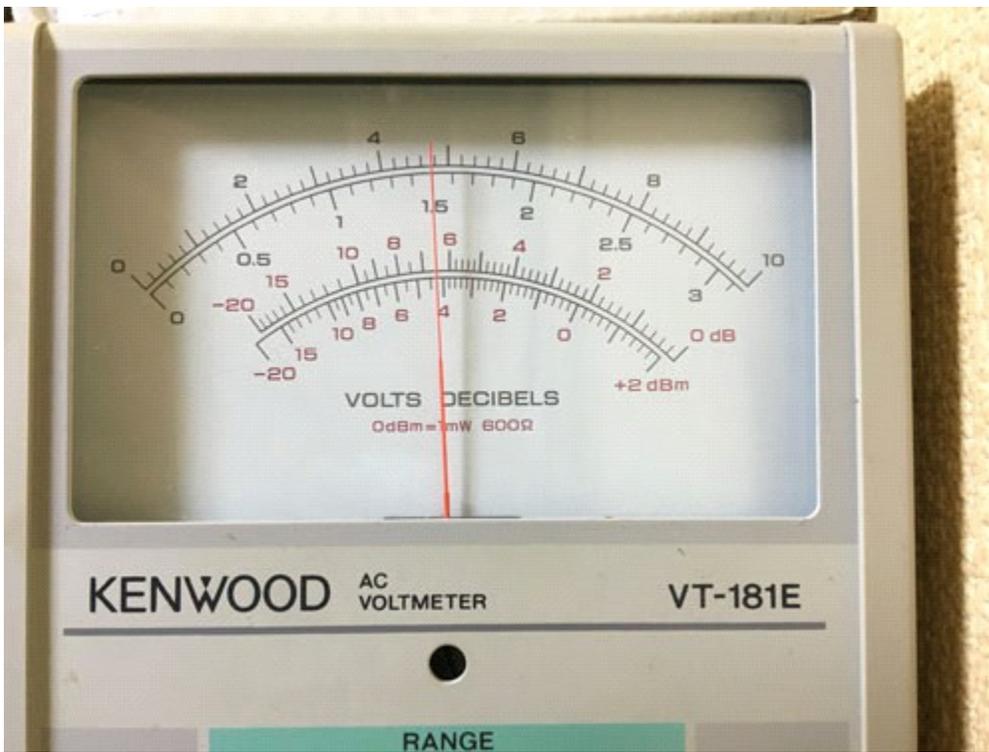
A級最大時 (28W+28W BIAS変化なし)

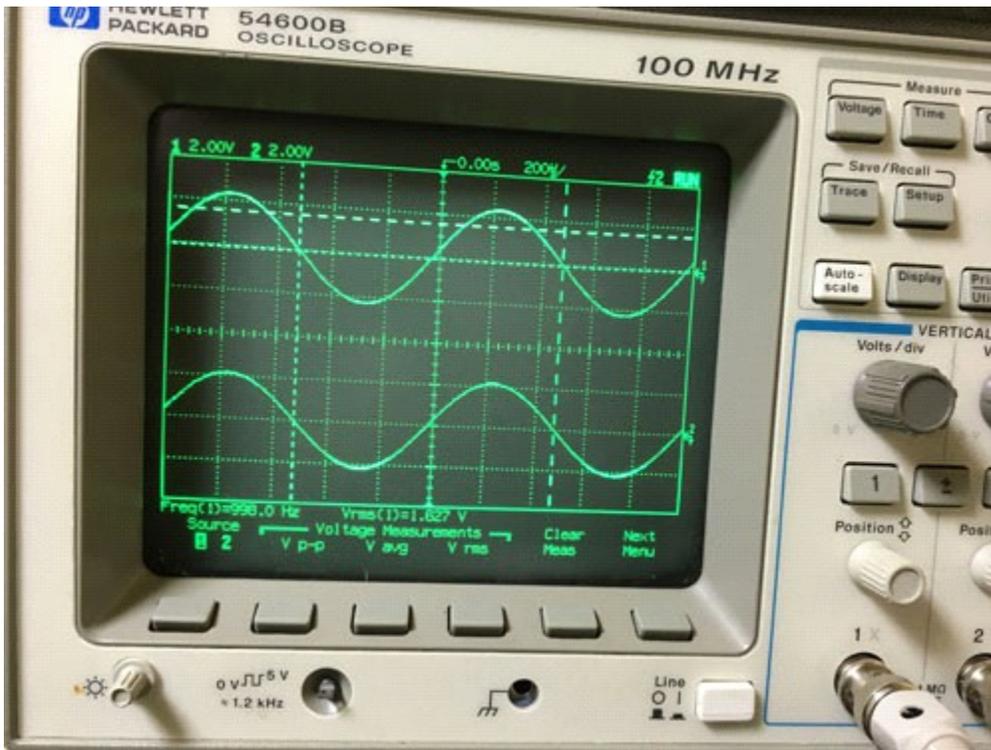
A級時の波形 1KH z 28W+28W

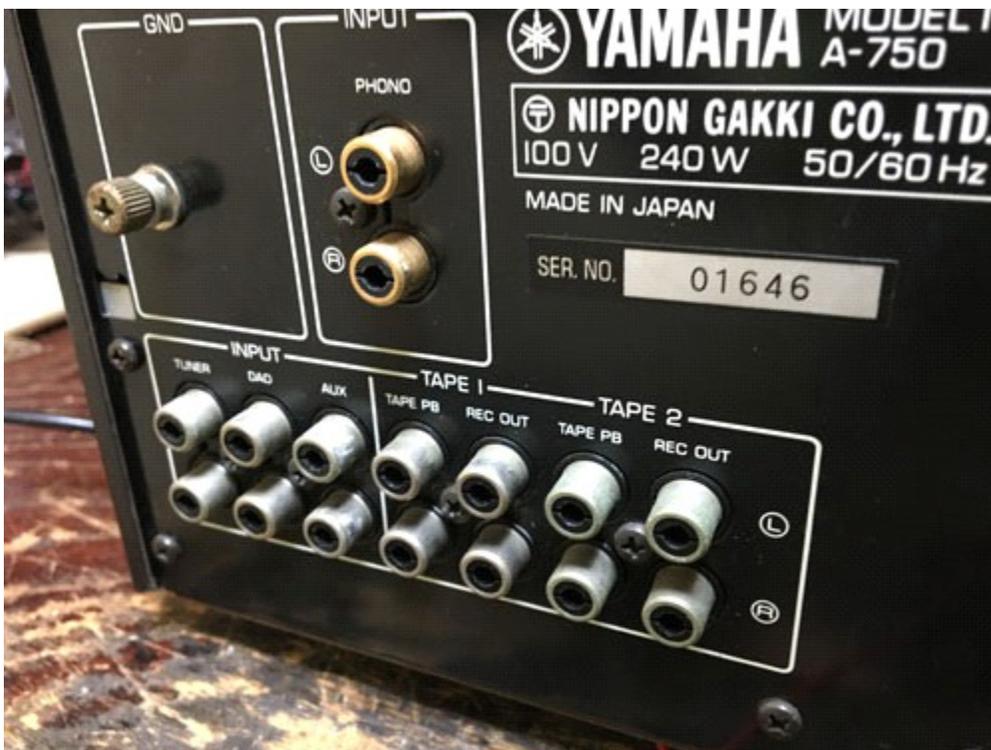
RCAジャックの錆、清掃前

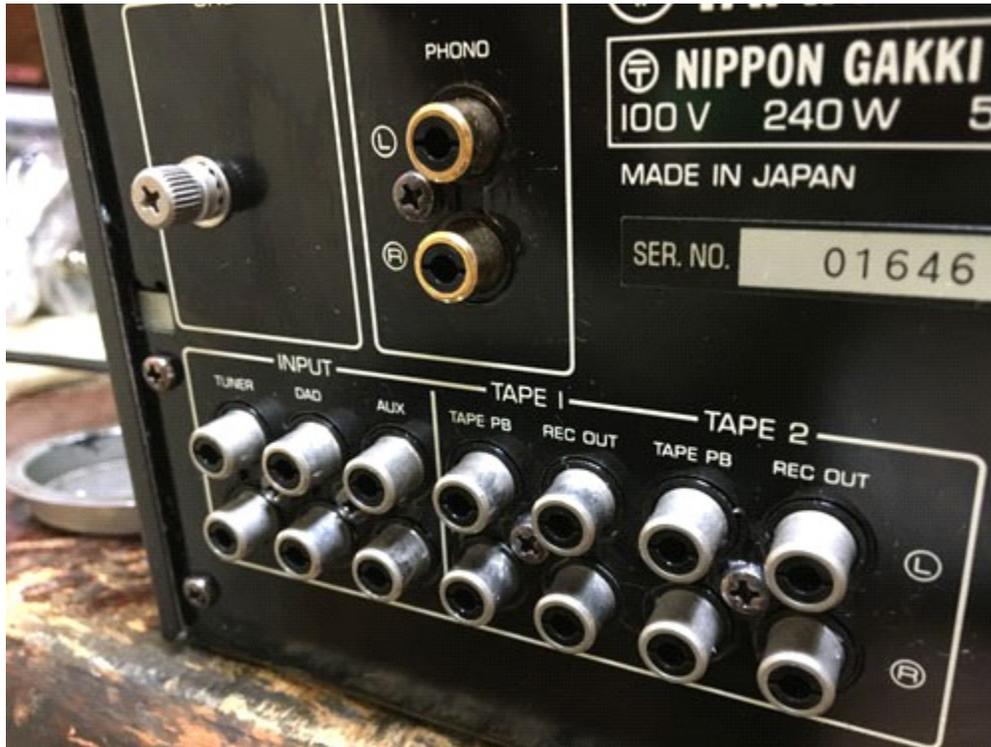
RCAジャック清掃後
