LUXMAN L38FD

故障内容

片側にノイズ

修理内容 ドライバー回路のオイルコンデンサー寿命のため交換、BAIS 調整

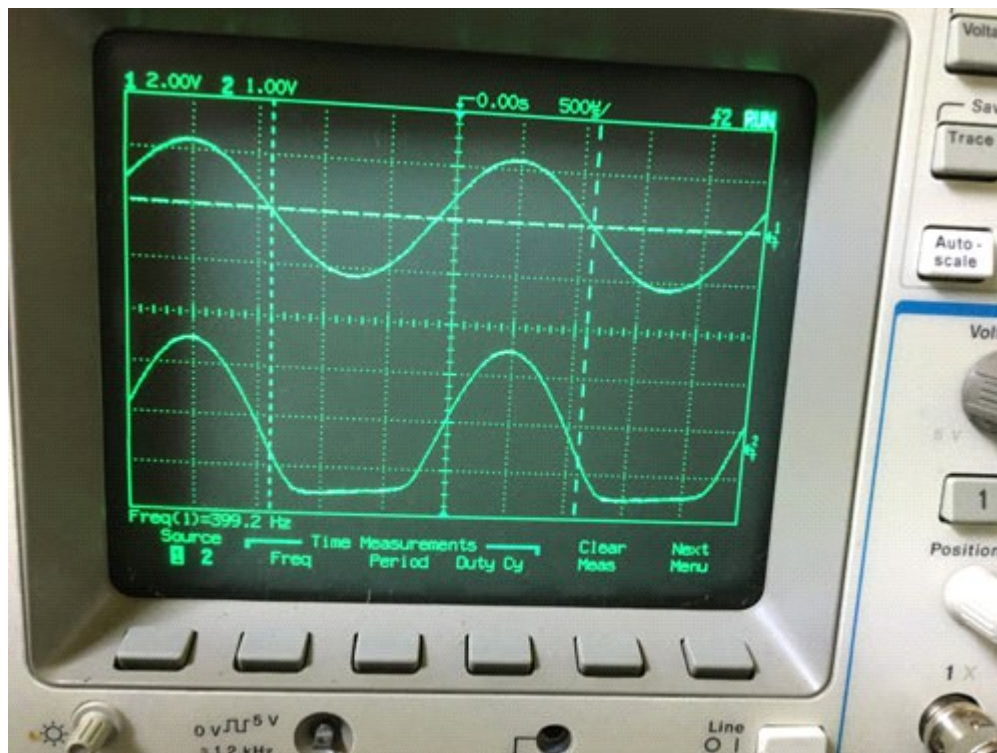
修理前の波形、片側の出力が異常

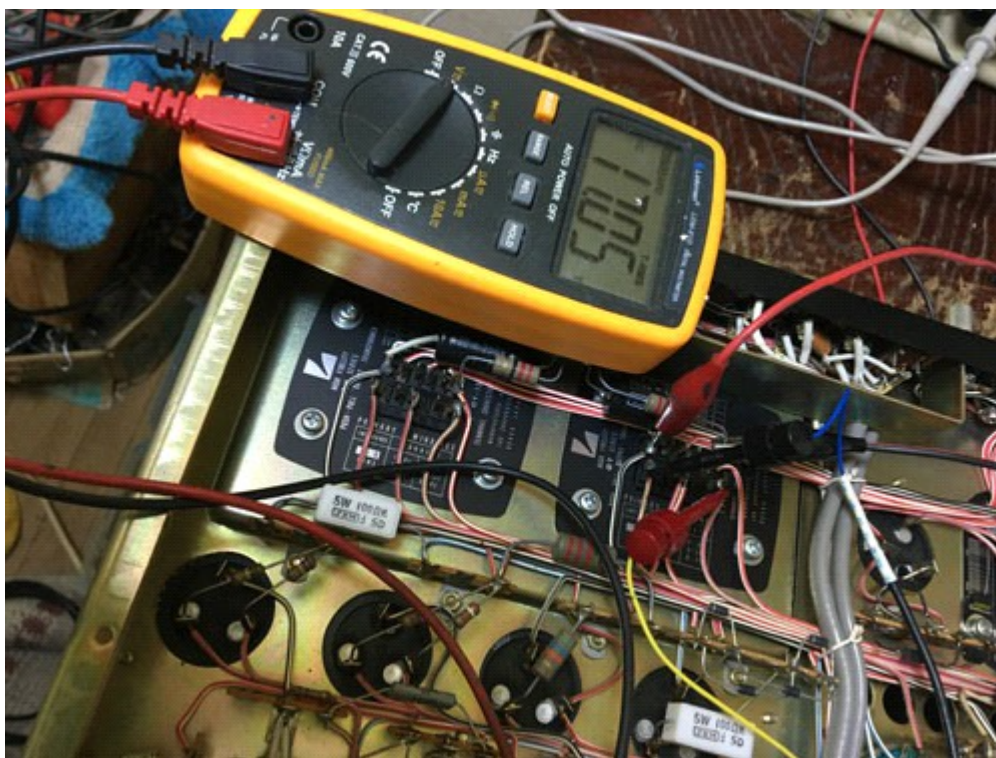
トランスの診断、両チャンネルOKです。

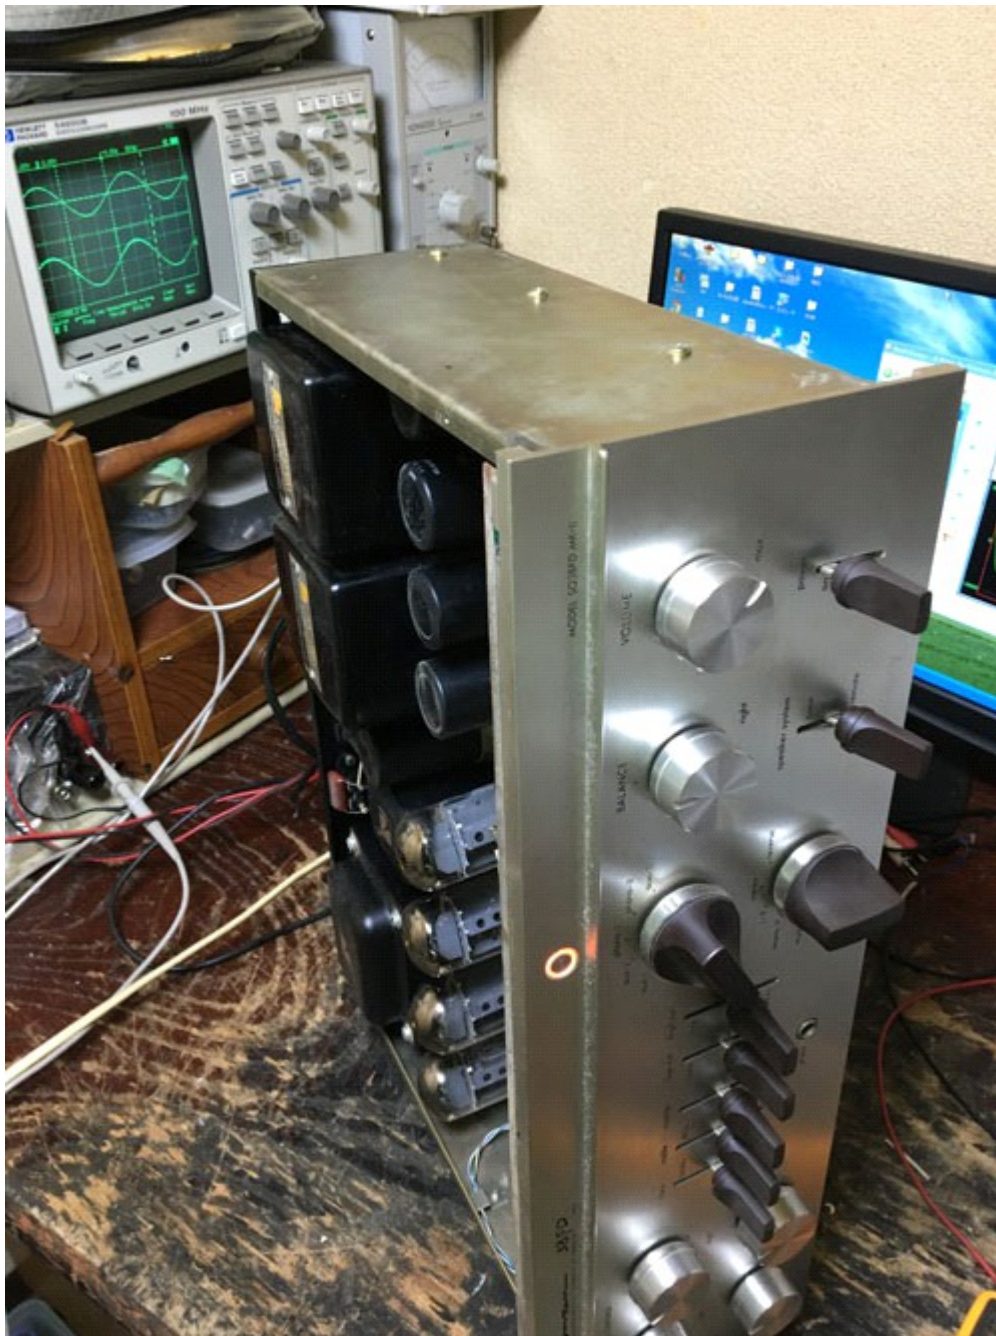
修理後に動作確認

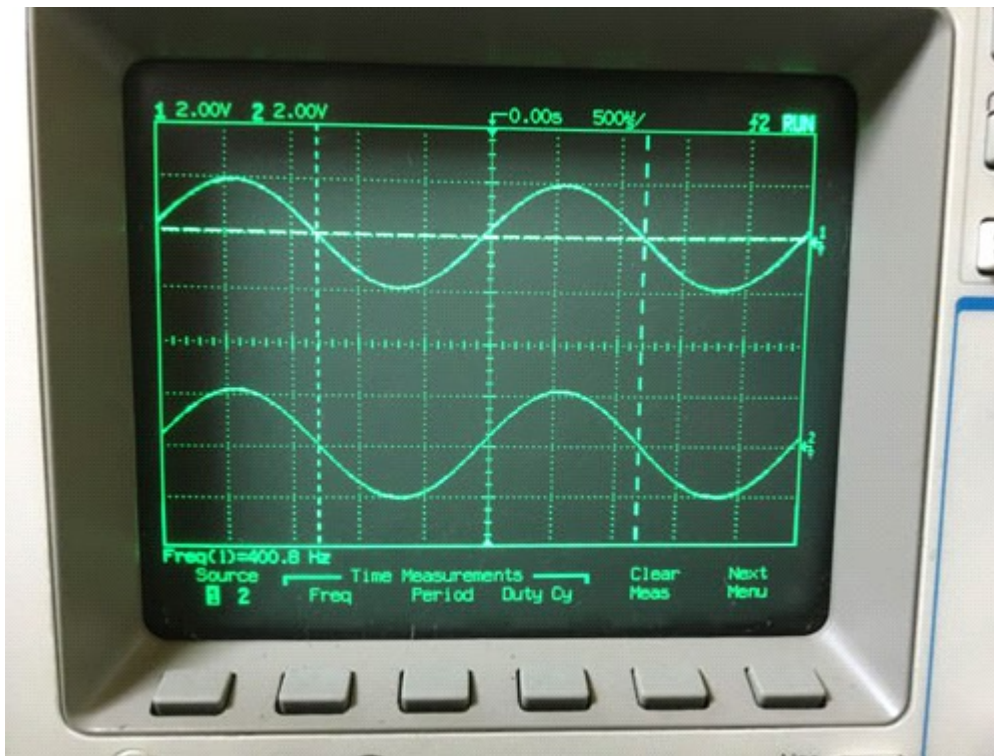
最大（30W+30W、400Hz 8Ω 負荷時の波形）
