SANSUI AU-D707

故障内容 左側の低音が出ない

修理内容 スイッチの接点改善、BIAS調整、DC調整（左側は特にずれていた）動作確認

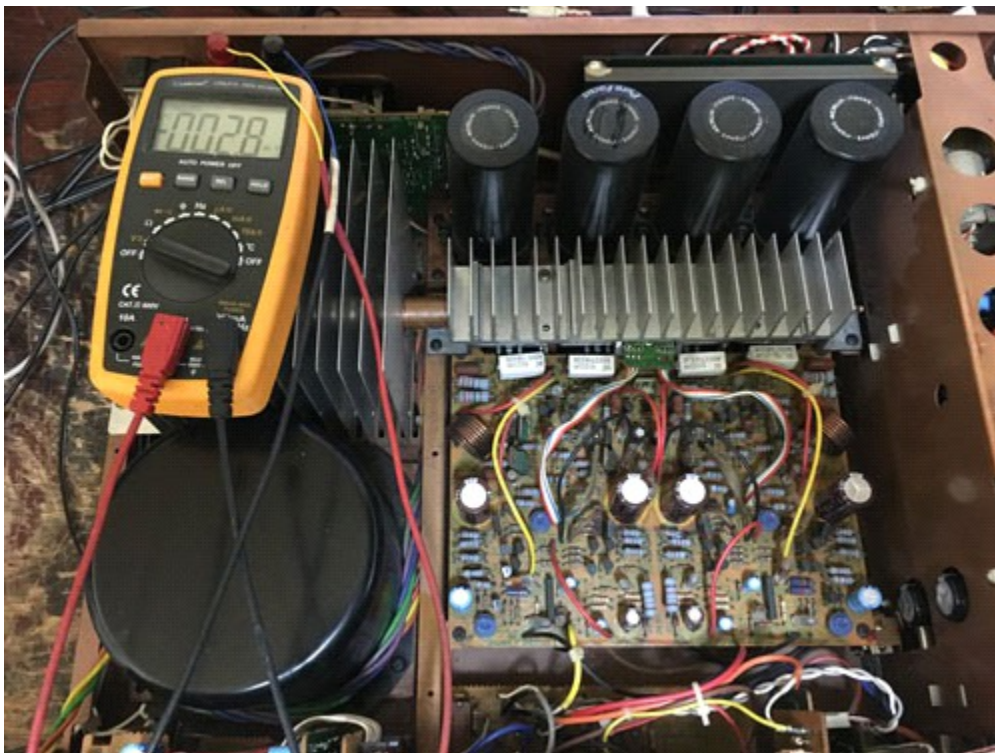
内部の作業（BIASやDC調整、スイッチの接点改善）

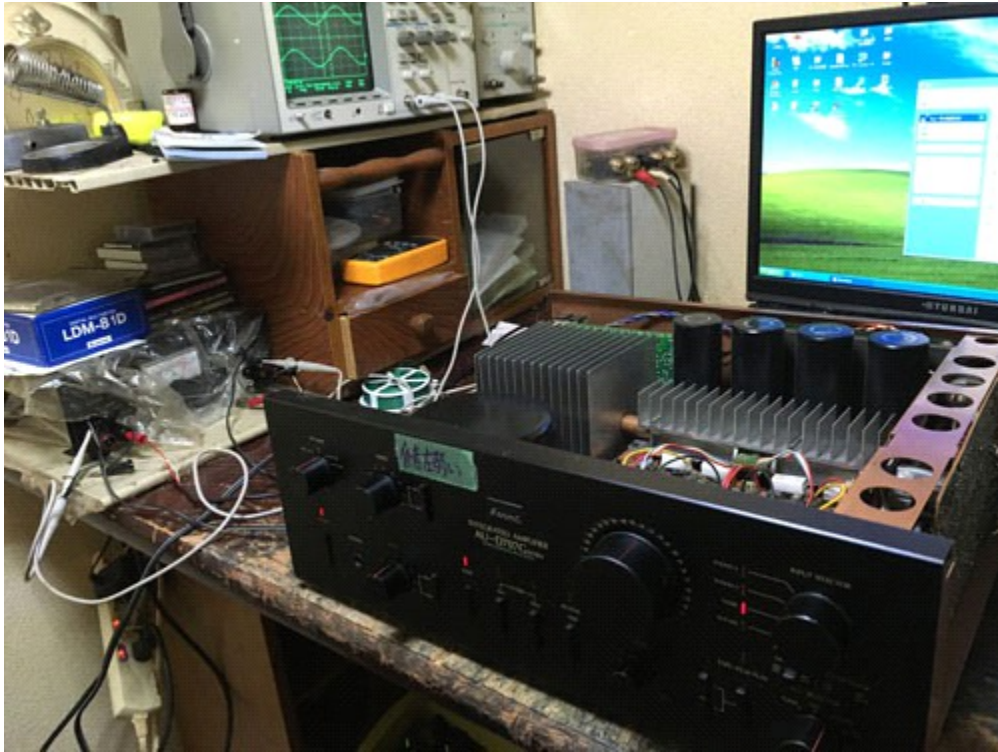
出力確認

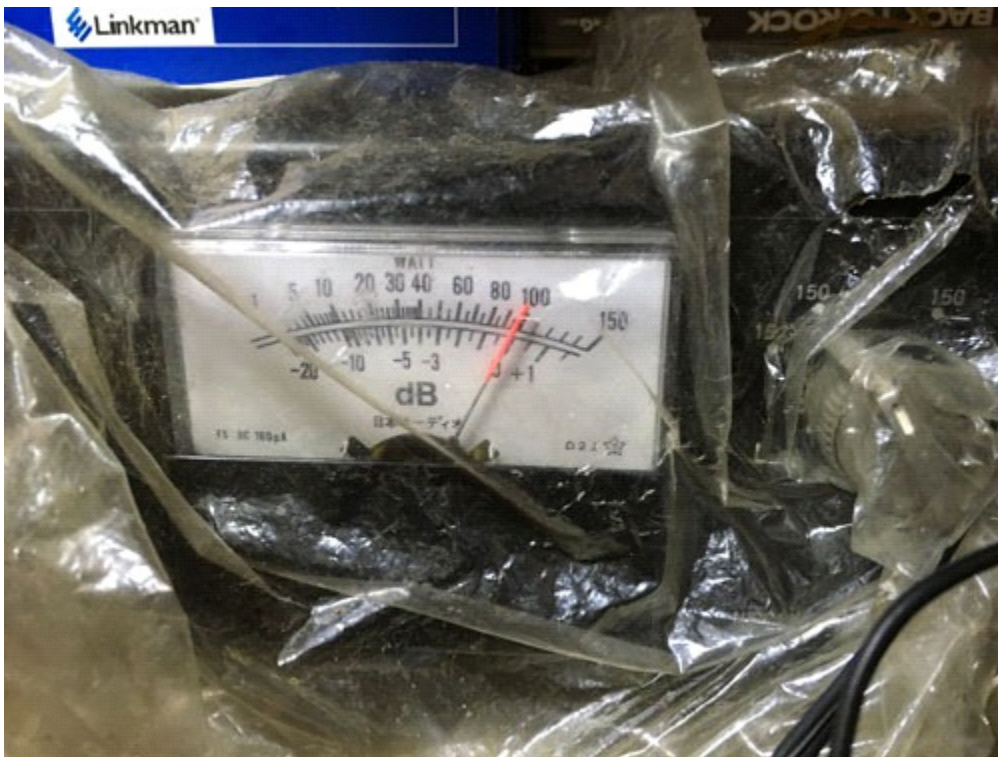
最大は100W

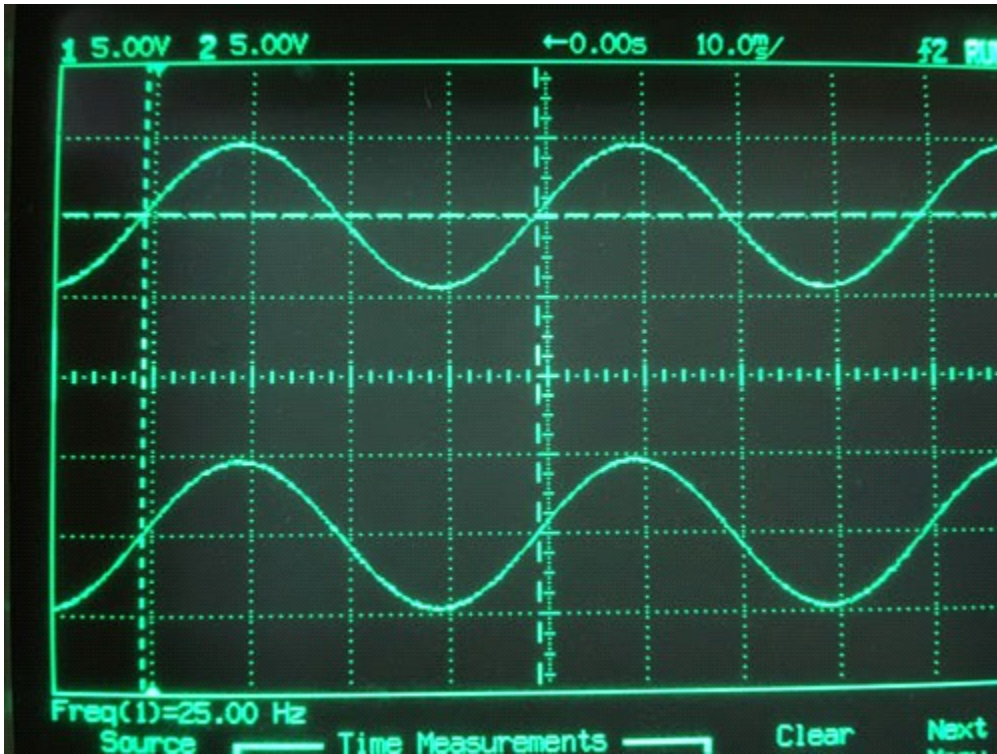
BASSをMAXにして最大の出力時の波形 100+100W 8Ω 25Hz BASS MAX

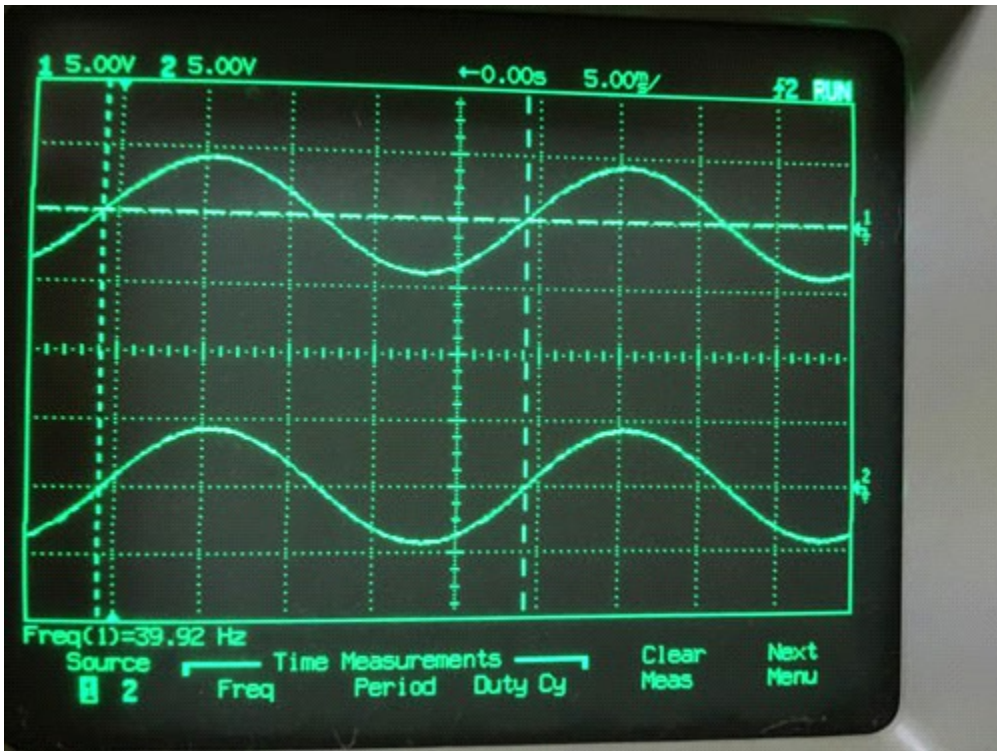
40HZ同条件

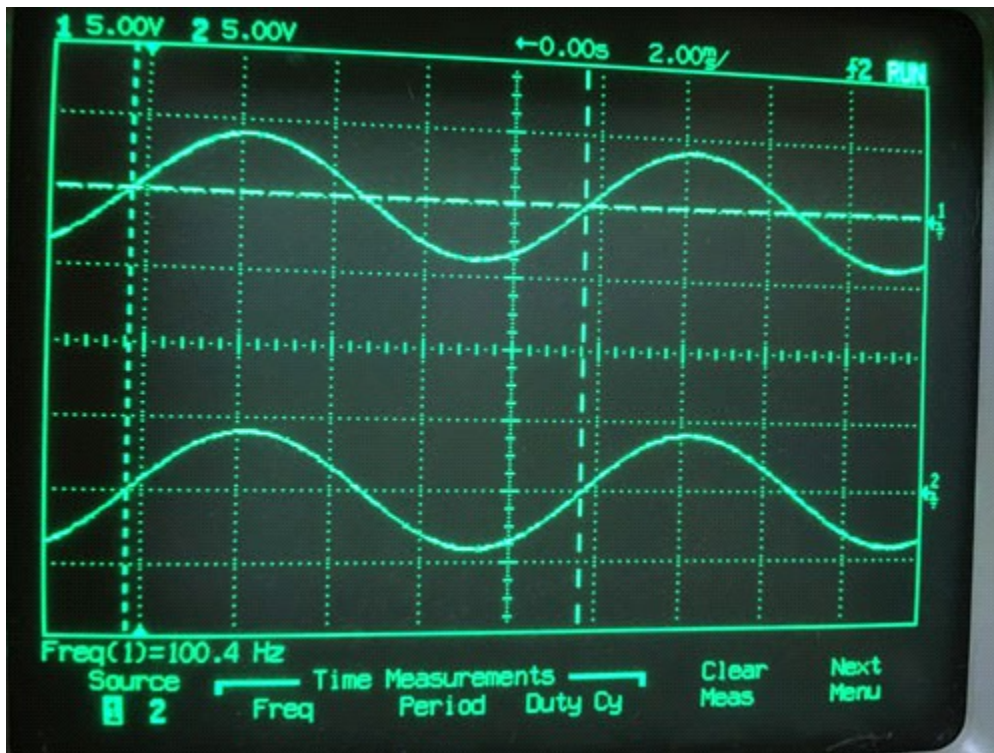
100HZ 同条件 BASSの出力に問題なしです。
