## YAMAHA C1000

故障内容 AUX-2の音が途切れる

修理内容 メインインプット端子基盤のはんだ修正、BIAS調整、ファンクションスイッチの接点改善、モードセクターの接点改善、DC調整

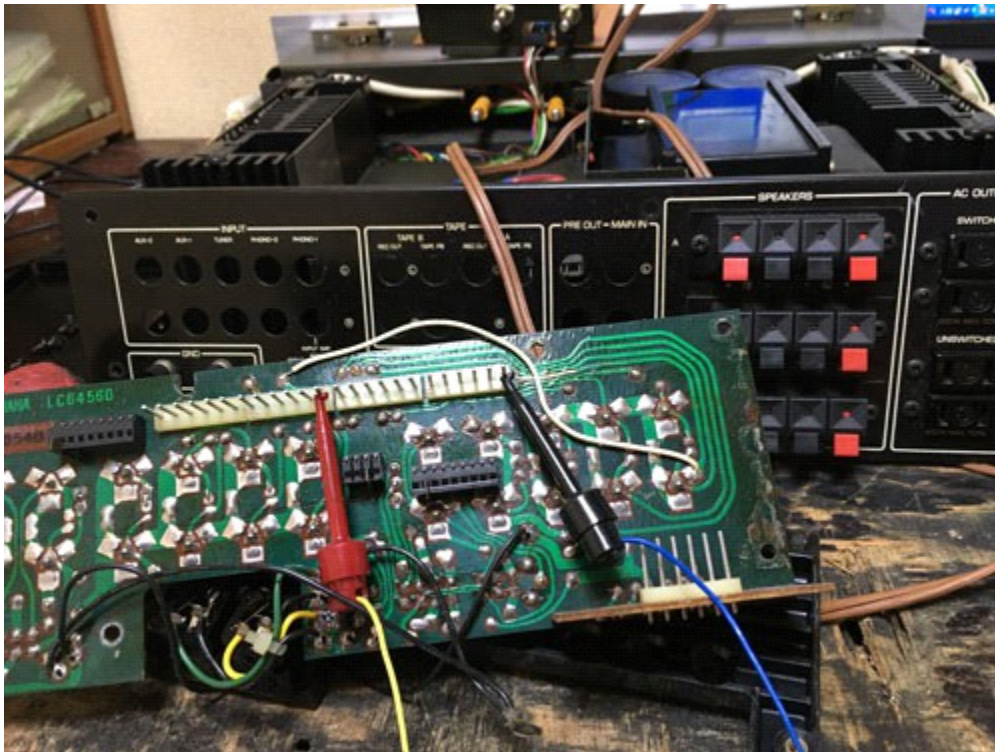
一見問題ないように見えるスルーホールのはんだ不良が原因

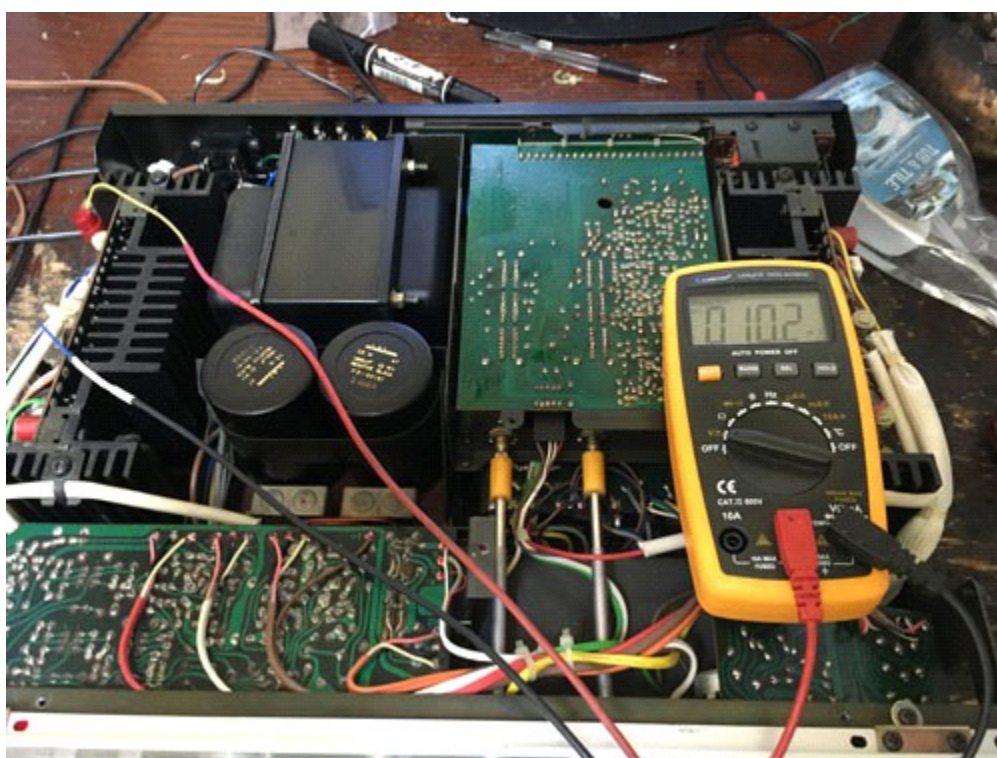
BIASやDCオフセットの調整
